# Besiktningsprotokoll

Anticimex Överlåtelsebesiktning av småhus - nivå 1

| Fastighetsadress:<br>Björnsund 123 | |

| Besiktningsdatum:<br>2025-07-03 | Protokollnummer:<br>69113552 |

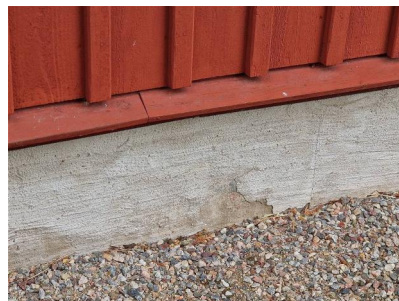
Sprickor och putssläpp finns i sockel.

Dessa bedöms inte ha lett till bakomliggande skador.

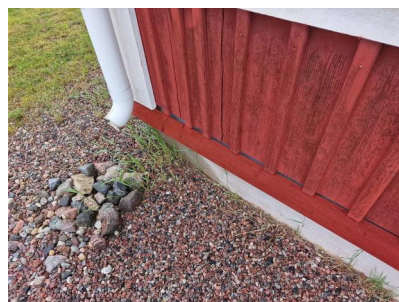
Färgsläpp och torrsprickor på träpanel.

Avrinningsfoder lösa.

Underhåll rekommenderas.

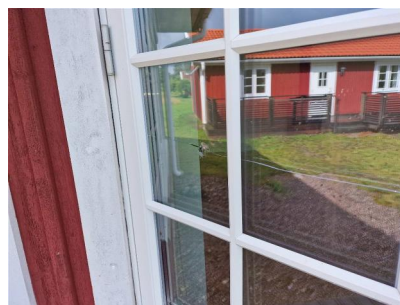
Fönsterglas sprucket på altandörr.

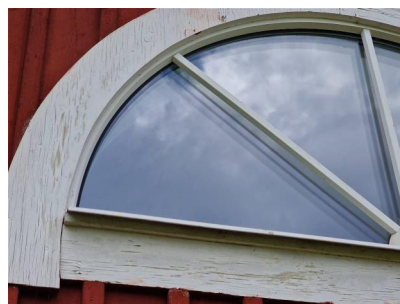
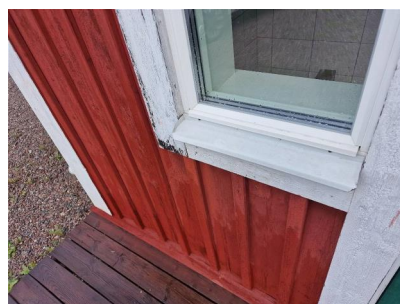
Färgsläpp finns på foder mot fönstren.  
Underhåll rekommenderas.

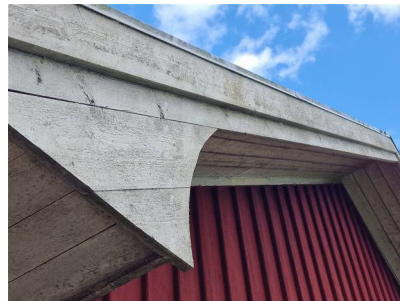
Missfärgningar och färgsläpp på takfot och vindskivor.  
Underhåll rekommenderas.

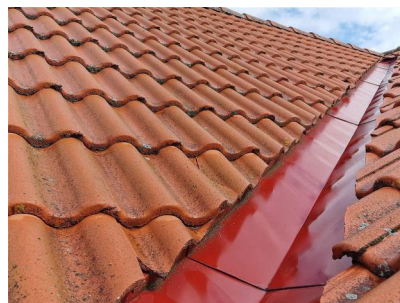
Takpannor är lösa och defekta vid vinkelrännor på taket ovan entrén.  
Mosspåväxt finns på takpannor.

Takpannorna vid vinkelrännan är inte ordentligt fastsatta i läkten lokalt samt defekta. Detta medför att takpannorna kan ändra läge, vilket i sin tur kan leda till att regnvatten kan rinna in i takkonstruktionen och orsaka mikrobiella skador (angrepp av mikroorganismer) i takbrädor och takstolar.

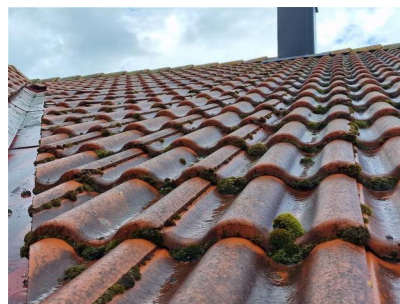
Mossa som växer på taket kan leda till att taktäckningen har ett minskat motstånd mot vatteninträngning. Detta i sin tur kan leda till fuktskador på träläkt och takkonstruktionen vilket kan resultera i mikrobiella skador (angrepp av mikroorganismer).

För att öka livslängden på taket rekommenderas att mossan tas bort från takpannorna.  
Taket besiktigat via stege och marken.

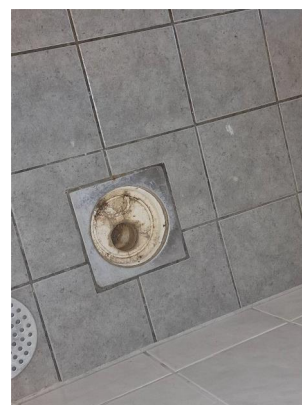
Tätskikt finns inte i golvbrunnarna.

När tätskikt saknas i golvbrunnen innebär det risk för fuktskador. Vatten kan tränga ner i omkringliggande konstruktioner med fuktrelaterade skador som följd.

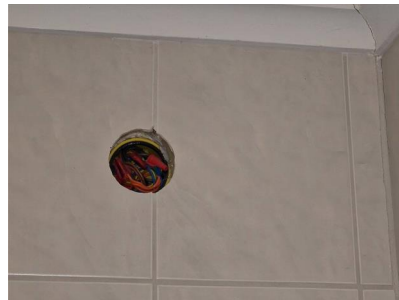
Skyddslock saknas på kopplingsdosa.

Montera skyddslock.

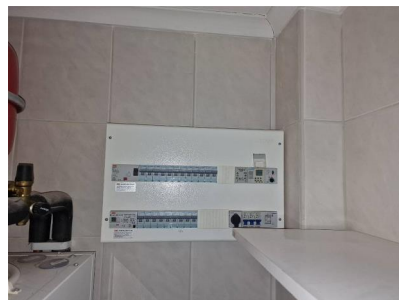
Gruppförteckning över elcentralen saknas.

"Gruppförteckning" är en lista som ska vara placerad vid elcentralen. Den visar vilka säkringar som är anslutna till vilka armaturer, vägguttag och apparater. Den är också till för att underlätta vid felsökning och elarbeten.

Kontakta en elektriker för att upprätta en gruppförteckning som placeras i närheten av elcentralen.

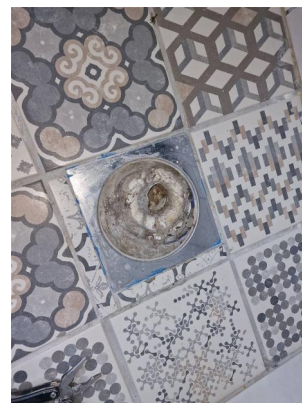
Tätskikt finns inte i golvbrunn.

När tätskikt saknas i golvbrunnen innebär det risk för fuktskador. Vatten kan tränga ner i omkringliggande konstruktioner med fuktrelaterade skador som följd.

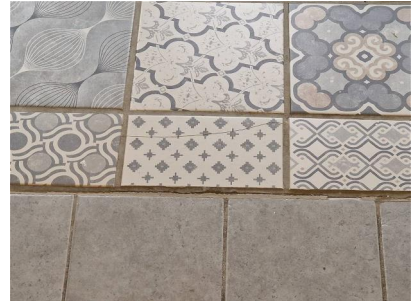
Klinkers defekt lokalt mot tvättstuga

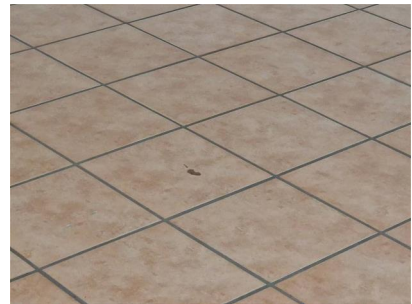
Mindre skador på klinkers

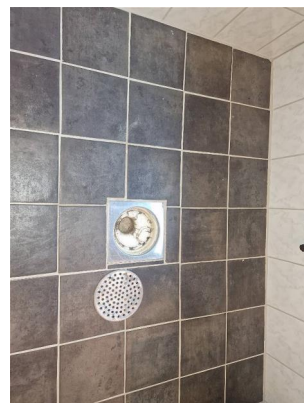
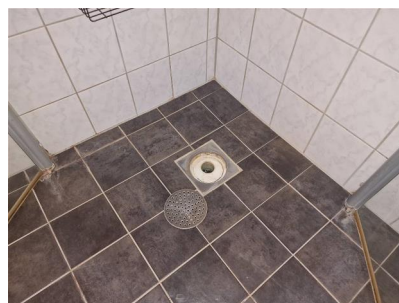
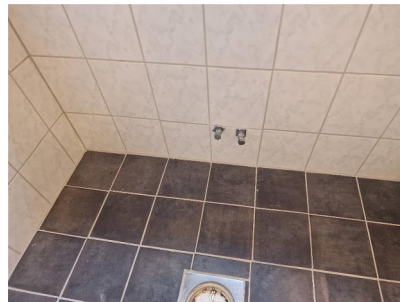
Tätskikt finns inte i golvbrunnarna.  
Rör genomföringar i väggen otäta.  
När tätskikt saknas i golvbrunnen samt otäta rör genomföringar innebär det risk för fuktskador. Vatten kan tränga ner i omkringliggande konstruktioner med fuktrelaterade skador som följd.

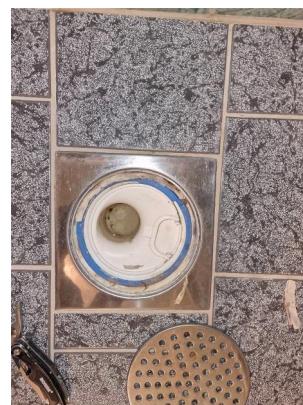
Tätskikt finns inte i golvbrunn.  
Tröskel bristfälligt anslutet tätskikt saknas mot tröskeln.

När tätskikt saknas i golvbrunnen och mot tröskeln innebär det risk för fuktskador. Vatten kan tränga ner i omkringliggande konstruktioner med fuktrelaterade skador som följd.

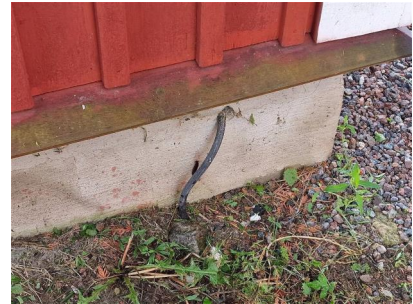
Elinstallationen oskyddad.  
Åtgärdas med lämpligt skydd.

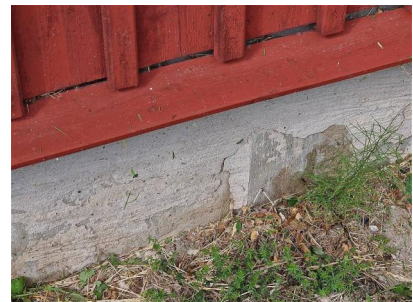
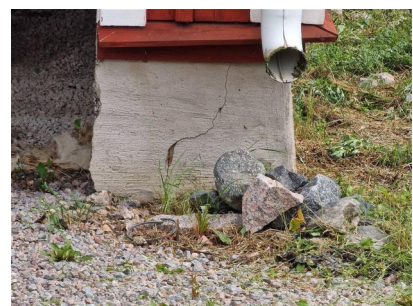
Sprickor och putssläpp finns i sockel.

Dessa bedöms inte ha lett till bakomliggande skador.

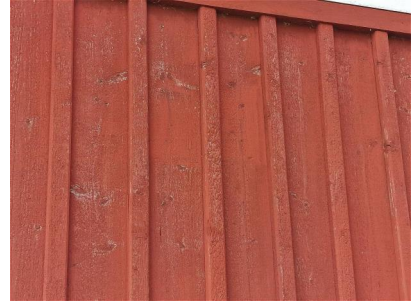
Mindre färgsläpp.

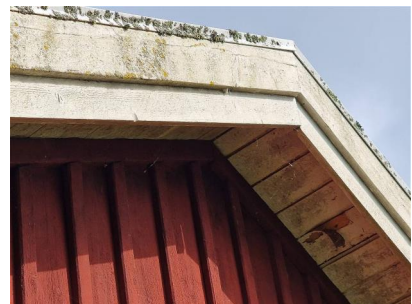
Färgsläpp och missfärgningar på takfot och vindskivor .  
Underhåll rekommenderas.

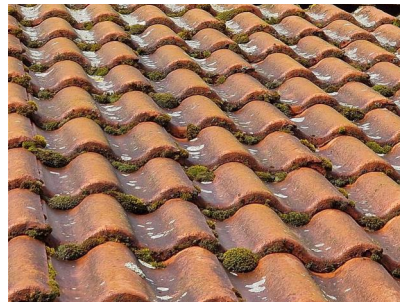
Mosspåväxt finns på takpannor.

Mossa som växer på taket kan leda till att taktäckningen har ett minskat motstånd mot vatteninträngning. Detta i sin tur kan leda till fuktskador på träläkt och takkonstruktionen vilket kan resultera i mikrobiella skador (angrepp av mikroorganismer).

För att öka livslängden på taket rekommenderas att mossan tas bort från takpannorna.

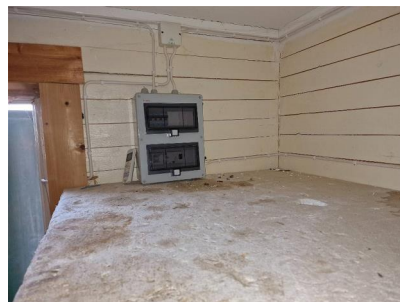
Gruppförteckning över elcentralen saknas.

"Gruppförteckning" är en lista som ska vara placerad vid elcentralen. Den visar vilka säkringar som är anslutna till vilka armaturer, vägguttag och apparater. Den är också till för att underlätta vid felsökning och elarbeten.

Kontakta en elektriker för att upprätta en gruppförteckning som placeras i närheten av elcentralen.

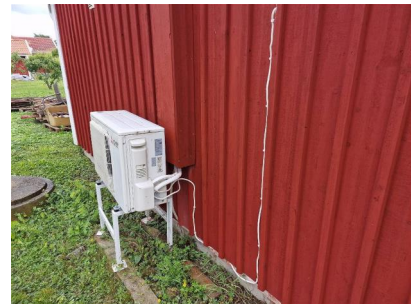
Motorbrytare saknas till luftvärmepump.  
Strömbrytare rekommenderas utvändigt till värmepumpen.

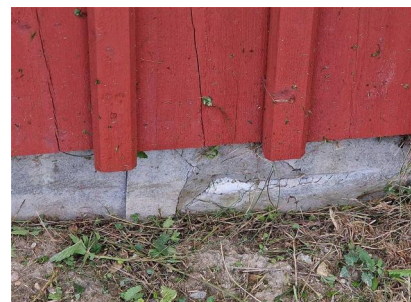
Lokalt defekt .  
Åtgärdas med lämpligt cementbaserad puts.

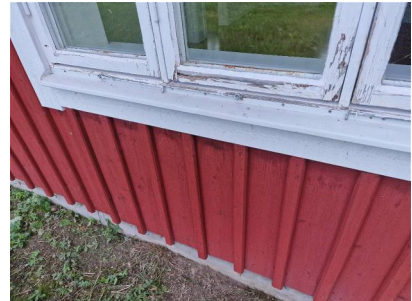
Skador i äldre fönstren.  
Underhåll eller fönsterbyte rekommenderas.

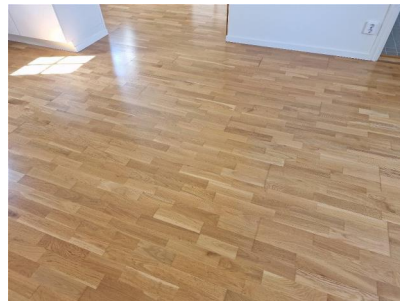
Parkettgolv ojämnt samt sviktar något.

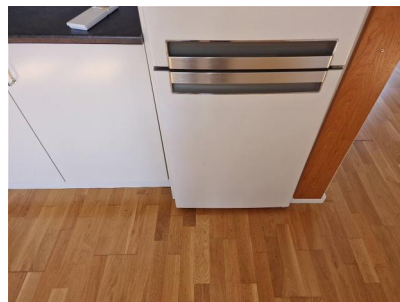
Fuktskydd saknas under vitvaror.

Utan fuktskydd är det svårt att upptäcka läckage. Vatten kan då tränga in i omkringliggande konstruktioner och orsaka fuktskador.

För att upptäcka eventuella läckage, installera ett fuktskydd.

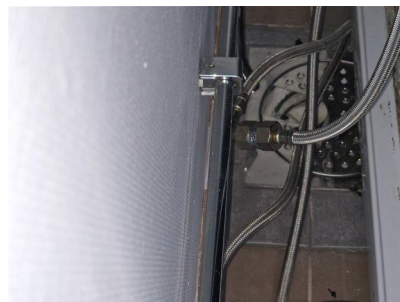
Golvbrunnen är placerad för nära vägg.

Tätskiktet ej korrekt anslutet i golvbrunnen.

Det finns risk att tätskiktet inte har kunnat anslutas på rätt sätt, vilket kan leda till fuktskador.

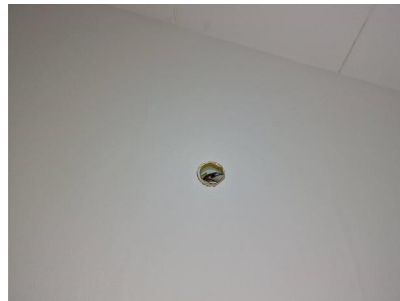
Skyddslock saknas på kopplingsdosa.

Montera skyddslock.
