# Överlåtelsebesiktning

Överlåtelsebesiktning av fast egendom enligt jordabalken för säljare.

## Fastighet: Flen Blackstaby 5:1

Besiktningsnummer: EA250512-01

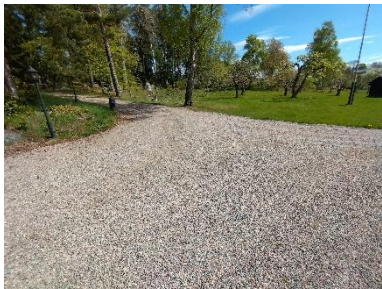
| Markförhållanden | <p>Det noterades att marken sluttar emot byggnaden.</p> <p>Se riskanalys 1.</p> |

1. När det finns brister i fasad eller i montaget/underhållet av snickerier, fönster och plåtdetaljer finns det en risk att vatten kan tränga in och orsaka skador i angränsande konstruktioner. När det är sprickor i fasaden finns det en risk att vatten kan tränga in och orsaka skador på angränsande konstruktioner samt att sprickan kan förvärras på grund av frostsprängning. När vatten från stuprör inte leds bort från byggnaden utan får rinna ut i anslutning till byggnaden och när det finns skador på rännor och rör, finns det en risk att man ökar fukttillskottet i grundkonstruktionen och på närliggande konstruktioner som då kan orsaka skador. Ledningarna/dagvattenbrunnarna kan sättas igen om löv och annat skräp ej stoppas från att följa med regnvattnet. När marken lutar mot byggnaden finns det en risk att ytvatten kan komma in i grundkonstruktionen och orsaka skador. Närliggande rabatter och planteringar (träd och buskar) kan komma att eller har påverkat grundkonstruktioner negativt med sitt/sina rotsystem och kan orsaka skador. Planteringar ökar även fuktbelastningen på fasad och grundmur samt kan täppa till eventuella luftspalter vid takfot vilket även där kan skapa/orsaka skador på vind. Det krävs mer underhåll när man har tak som är lågt lutande. Detta innebär att man tex måste skotta av snö från taket om belastningarna blir för höga.

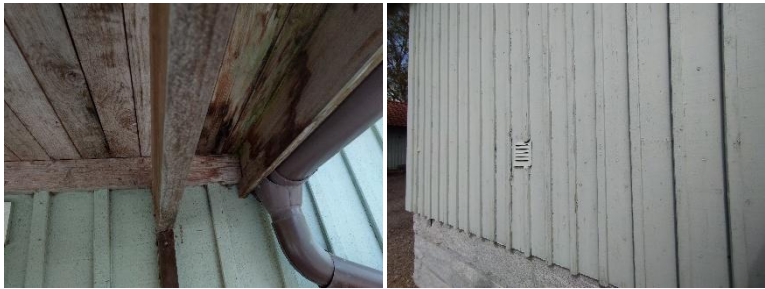
| Fasad | <p>Det noterades att vissa delar av fasaden har ett visst tvätt/målningsbehov.</p> <p>Se riskanalys 1.</p> |

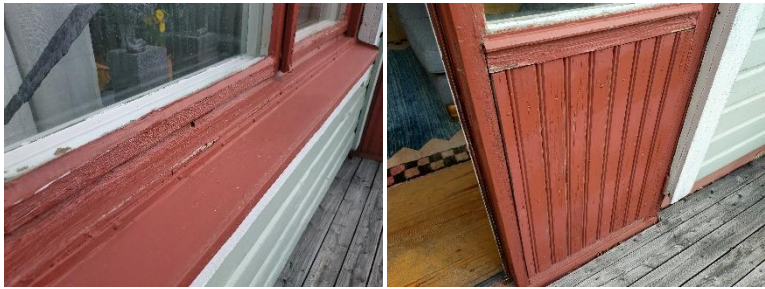
| Fönster och dörrar | <p>Det noterades att vissa av byggnadens dörrar och fönster har ett visst tvätt/målnings behov samt behov av justering av plåtar.</p> <p>Se riskanalys 1.</p> |

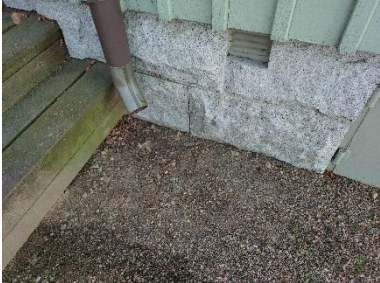
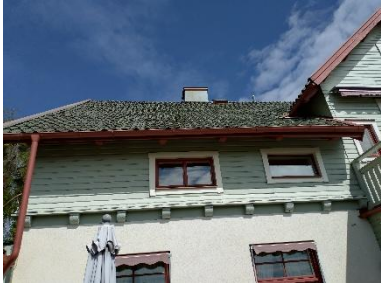
| Hängrännor/stuprör | <p>Det rekommenderas att man alltid leder bort eventuellt vatten från stuprören. Det noterades att vissa hängrännor/stuprör har ett visst justeringsbehov. Om man inte leder bort vattnet är risken stor att den rinner in emot byggnaden.</p> <p>Se riskanalys 1.</p> |

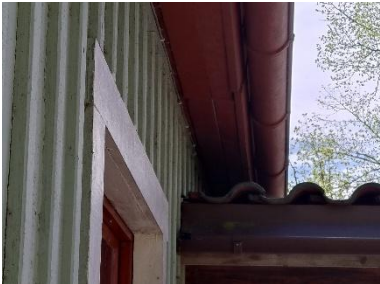
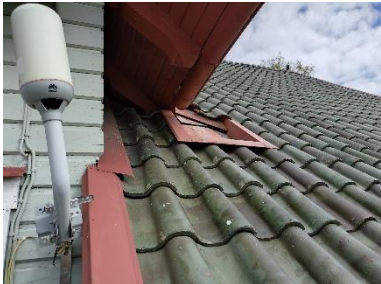
| Tak | <p>Vissa plåtar på yttertaket har ett visst justeringsbehov.</p> <p>Se riskanalys 1.</p> |

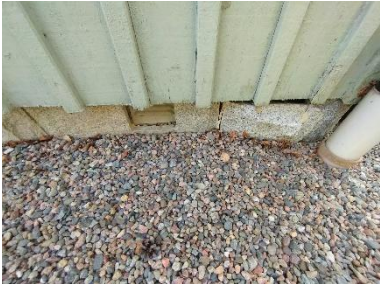
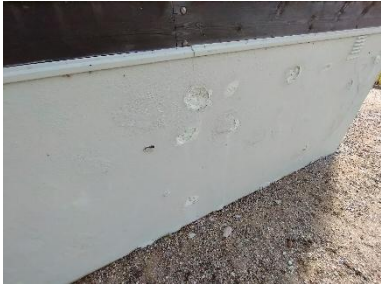
| Grundsockel | <p>Det noterades att man har mindre sprickor/hål i grundsockeln samt mindre putssläpp.</p> <p>Se riskanalys 1.</p> |

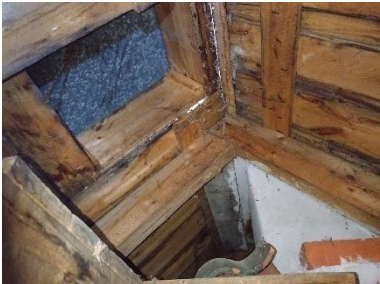
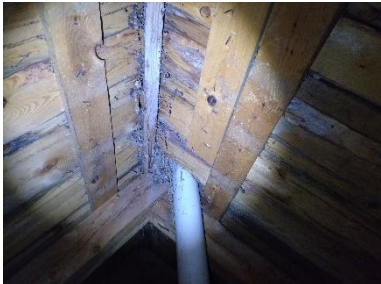
| Vind | <p>Det noterades att man har missfärgning på undersidan av yttertaket och på murstocken (missfärgningarna var torra vid besiktningstillfället samt av äldre sort).</p> <p>Se riskanalys 2.</p> |

2. Otätheter mellan ett varmt och kallt utrymme innebär en risk för konvektionsskador i det kallautrymmet. Varm fuktig luft kan passera genom hål/springor och orsaka missfärgningar. När man fått missfärgning på vinden är det en indikering på att man har fått en förhöjd fuktstatus i luften på vinden så att ett gynnsamt klimat för en tillväxt har uppstått. Det kan vara en indikering på att ventilationen inomhus är undermålig. Missfärgningen kan skapa dålig lukt och skador.

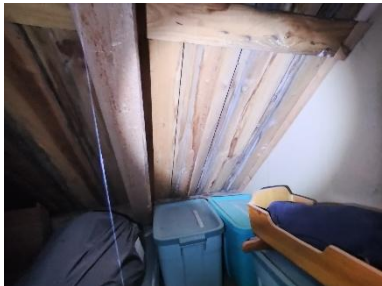
| Sidovind 1 | <p>Mindre missfärgningar på undersidan av yttertaket. Missfärgningarna härstammar från tiden innan renoveringen av yttertaket (missfärgningarna var torra vid besiktningstillfället samt av äldre sort).</p> |

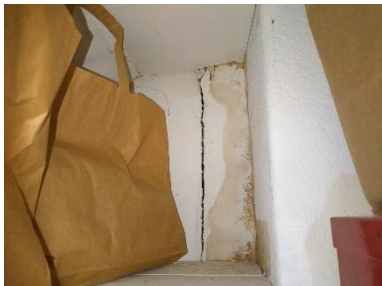
| Sovrum 3 | <p>Mindre missfärgningar vid murstocken noterades (missfärgningen var torr vid besiktningstillfället samt av äldre sort).</p> |

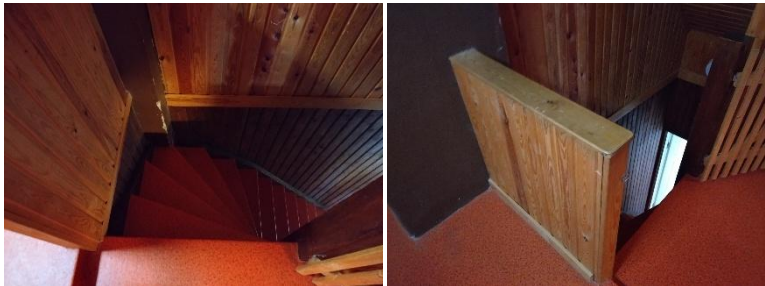
| Trappa till övreplan | <p>Det saknades handledare i trappan samt var räcket i trappans början lite lågt.</p> |

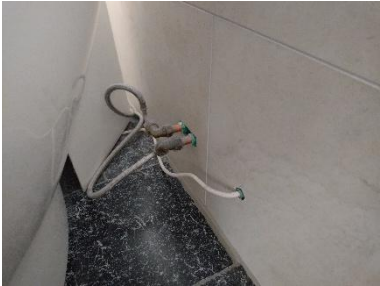
| Badrum | <p>Äldre våtrum. Det noterades att man har rörgenomföringar i väggen i våtzon 1 (detta var godkänt vid montage enligt då gällande branschregler).</p> <p>Se riskanalys 3.</p> |

3. I ett våtutrymme skall vägg- och golvytor ha ett fuktskydd enligt branschreglerna från den tiden detta utfördes. Möjlighet att kontrollera tätskikt på golv- och väggytor under keramiska plattor är begränsad. Även om det inte visar höga värden på fukt kan det inte helt uteslutas att det kan bli skador i angränsande konstruktioner.

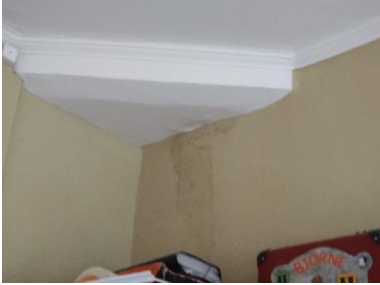
| Sovrum 2 | <p>Mindre missfärgningar vid takvinkeln noterades (missfärgningen var torr vid besiktningstillfället samt av äldre sort).</p> |

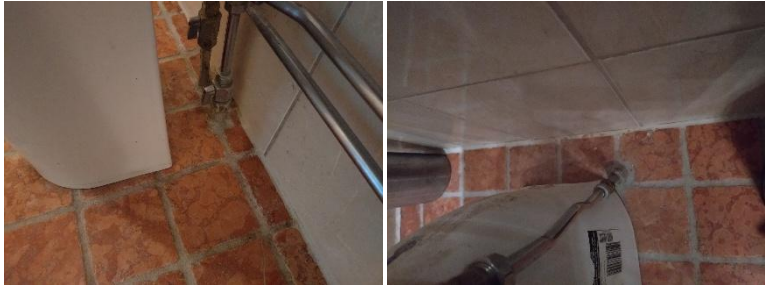
| Dusch/wc | <p>Äldre våtrum. Det noterades att man har rörgenomföringar i golvet närmare väggen än 60mm (detta var godkänt vid montage enligt då gällande branschregler).</p> <p>Se riskanalys 3.</p> |

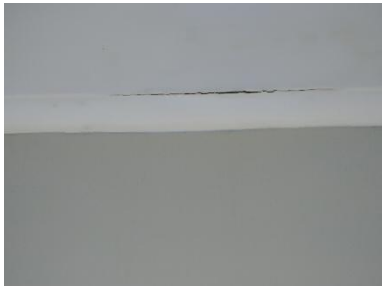
| Allrum | <p>Mindre missfärgningar vid takvinkeln noterades (missfärgningen var torr vid besiktningstillfället samt av äldre sort).</p> |

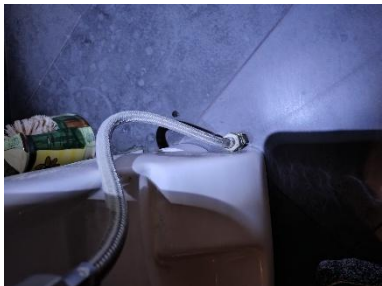
| Wc | <p>Äldre våtutrymme. Det noterades att man har rörgenomföringar i golvet (detta var godkänt vid montage enligt då gällande branschregler).</p> <p>Se riskanalys 3.</p> |

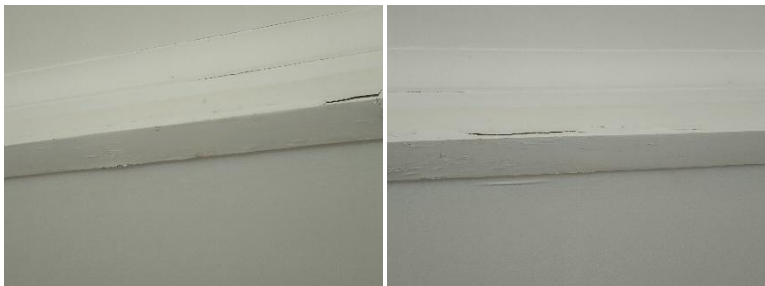
| Matplats | <p>Mindre missfärgningar vid takvinkeln noterades (missfärgningen var torr vid besiktningstillfället samt av äldre sort).</p> |

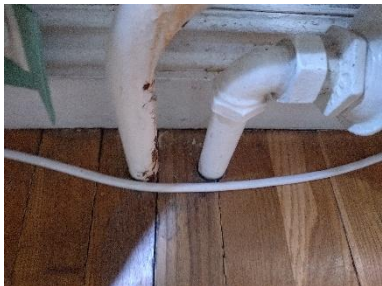
| Matrum | <p>Mindre missfärgningar på innerväggen noterades samt rostangrepp på radiatorröret (missfärgningen var torr vid besiktningstillfället samt av äldre sort).</p> |

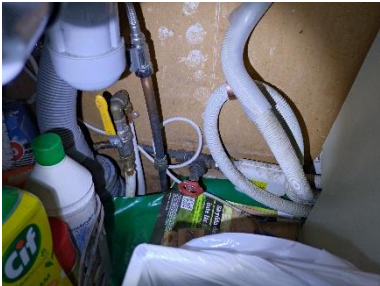
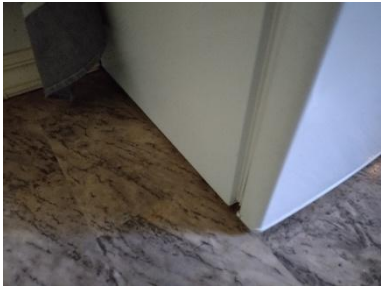
| Kök | <p>Det rekommenderas att man installerar ett vattenindikationslarm i diskbänkskåpet samt fäster upp avloppsslangen från diskmaskinen i fast material. Droppskydd under kyl/frys saknades samt avslutades droppskyddet under diskmaskinen bakom sparksockeln.</p> |

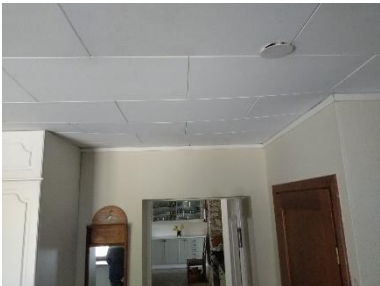
| Grov entré | <p>Det noterades att innertaket har mindre brister.</p> |

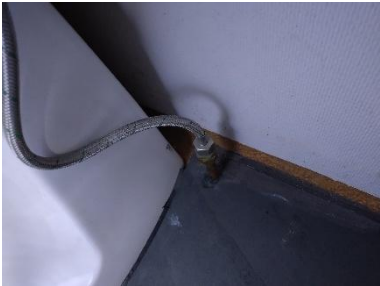
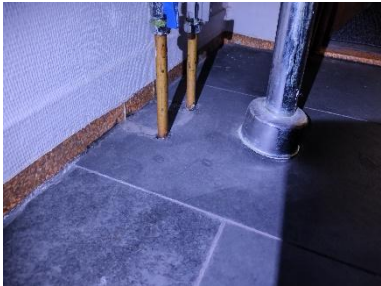
| Wc | <p>Äldre våtutrymme. Det noterades att man har rör genomföringar i golvet (detta var godkänt vid montage enligt då gällande branschregler).<br/>Se riskanalys 3.</p> |

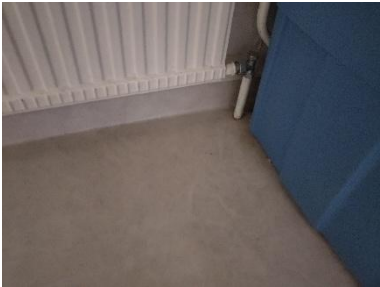
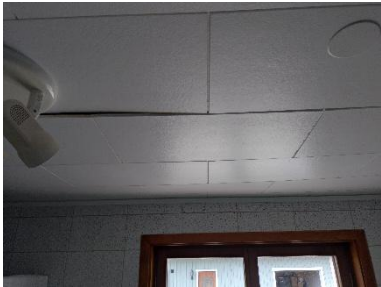
| Tvättstuga | <p>Äldre våtutrymme. Det noterades att man har rör genomföringar i golvet (detta var godkänt vid montage enligt då gällande branschregler). Det noterades att innertaket har mindre brister.<br/>Se riskanalys 3.</p> |

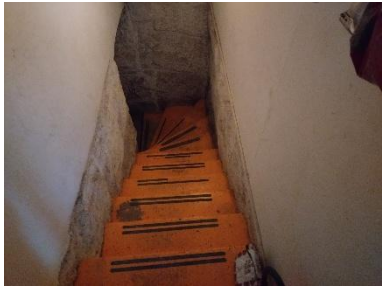
| <p>Trappa till<br/>källarplan</p> | <p>Det saknades handledare i trappan.</p> |

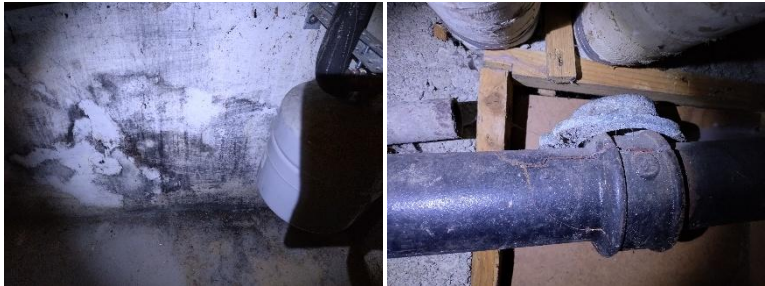
| Pannrum | <p>Äldre våtutrymme. Det noterades att man har rörgenomföringar i golvet närmare väggen än 60mm (detta var godkänt vid montage enligt då gällande branschregler). Det noterades att man har en missfärgning på ytterväggen samt visade vissa kolvventiler tecken på tidigare läckage. Ena avloppsröret visade sig vara sprucket.</p> <p>Se riskanalys 3.</p> <div></div> |

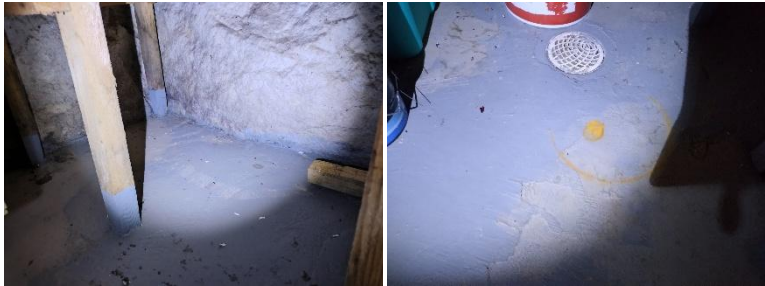
| Matkällare | <p>Äldre våtutrymme. Det noterades att man har rörgenomföringar i golvet närmare väggen än 60mm (detta var godkänt vid montage enligt då gällande branschregler). Det noterades att man har en missfärgning på ytterväggen.</p> <p>Se riskanalys 3.</p> <div></div> |
