# Överlåtelsebesiktning

Överlåtelsebesiktning av fast egendom enligt jordabalken för säljare.

## Fastighet: Finspång Magnehult 1:5

Besiktningsnummer: EA250703-01

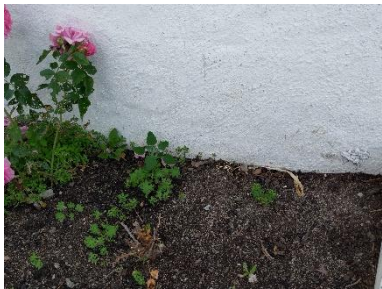
| Markförhållanden | <p>Det noterades att man har viss växtlighet i byggnadens närhet.</p> <p>Se riskanalys 1.</p> |

1. När det finns brister i fasad eller i montaget/underhållet av snickerier, fönster och plåtdetaljer finns det en risk att vatten kan tränga in och orsaka skador i angränsande konstruktioner. När det är sprickor i fasaden finns det en risk att vatten kan tränga in och orsaka skador på angränsande konstruktioner samt att sprickan kan förvärras på grund av frostsprängning. När vatten från stuprör inte leds bort genom dagvattenledningar utan får rinna ut i anslutning till byggnaden och när det finns skador på rännor och rör, finns det en risk att man ökar fuktillskottet i grundkonstruktionen och på närliggande konstruktioner som då kan orsaka skador. Ledningarna/dagvattenbrunnarna kan sättas igen om löv och annat skräp ej stoppas från att följa med regnvattnet. Närliggande rabatter och planteringar (träd och buskar) kan komma att eller har påverkat grundkonstruktioner negativt med sitt/sina rotsystem och kan orsaka skador. Planteringar ökar även fuktbelastningen på fasad och grundmur samt kan täppa till eventuella luftspalter vid takfot vilket även där kan skapa/orsaka fukt, mögel och/eller rötelaterade skador på vind.

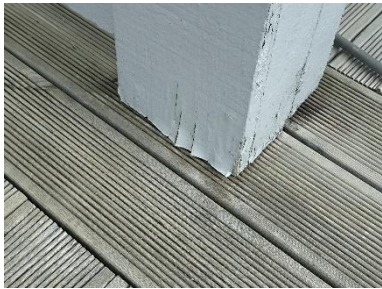
| Fasad | <p>Det noterades att fasaden har ett visst tvätt/målningsbehov.</p> <p>Se riskanalys 1.</p> |

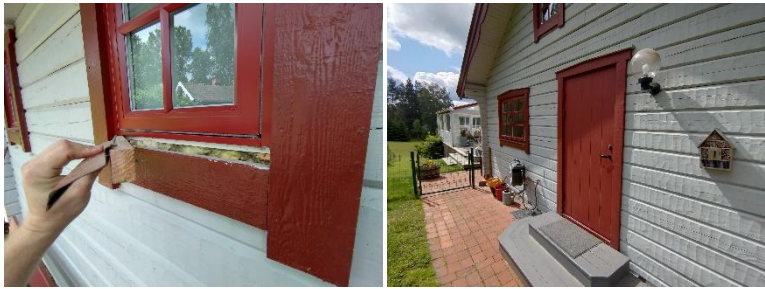
| Fönster och dörrar | <p>Det noterades att vissa av byggnadens dörrar och fönster har ett visst tvätt/målningsbehov. Vissa plåtar var i behov av viss justering och saknades samt rekommenderas att man monterar ett entrétak ovanför entrédörren på gaveln och källardörren.</p> <p>Se riskanalys 1.</p> |

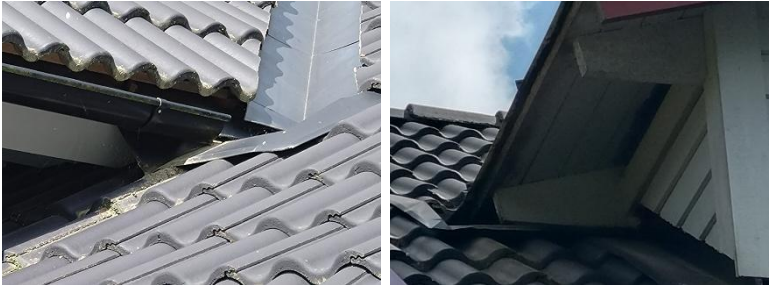
| Hängrännor/stuprör | <p>Det rekommenderas att man alltid leder bort eventuellt vatten från stuprören. Det noterades att vissa hängrännor/stuprör har ett visst justeringsbehov samt saknades vissa hängrännor.</p> <p>Se riskanalys 1.</p> |

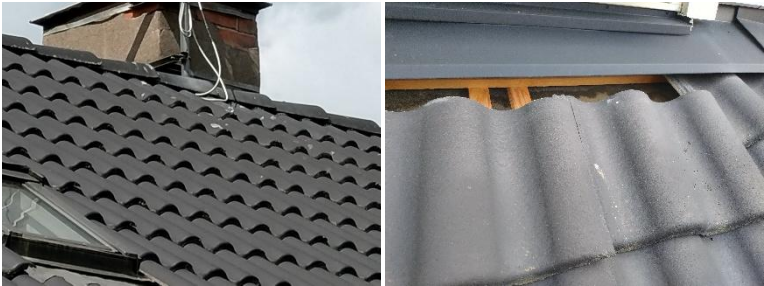
| Tak | <p>Vissa plåtarbeten har ett visst behov av viss justering samt rekommenderas att man putsar murstocken en aning. Det noterades att vissa takpannor ej var ordentligt fastsatta.</p> <p>Se riskanalys 1.</p> |

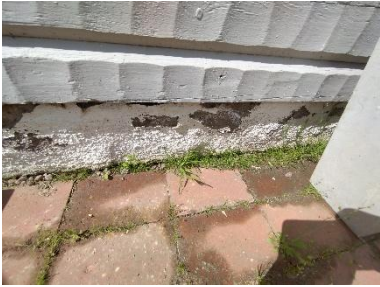
| Grundsockel | <p>Det noterades att man har mindre mineralutfällningar/putssläpp på grundsockeln.</p> <p>Se riskanalys 1.</p> |

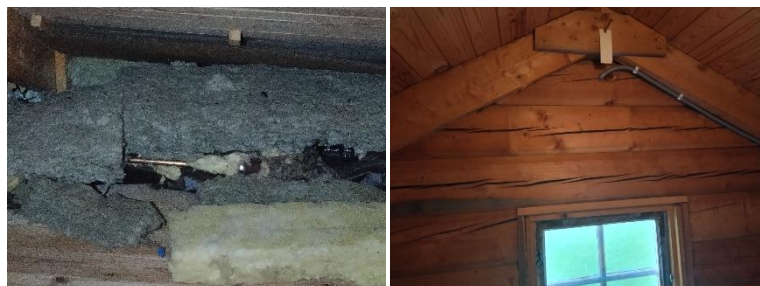
Vind

Det noterades att man har viss missfärgning på undersidan av yttertaket. Vissa vattenrör saknade lite isolering. Det saknades gavelventilation i utrymmet. Det rekommenderas att man fäster upp avloppets luftningsrör en aning. Då besiktningsmannen enbart hade tillgång till ena utrymmet besiktades ej utrymmet ovanför matsalen.

Se riskanalys 2.

2. När man fått missfärgning på vinden är det en indikering på att man har fått en förhöjd fuktstatus i luften på vinden så att ett gynnsamt klimat för en tillväxt har uppstått. Missfärgningen kan skapa dålig lukt. Då man har oisolerade vattenrör i ett utrymme utan värmekällan finns det en risk att rören eventuellt kan få läckage under kalla tider.

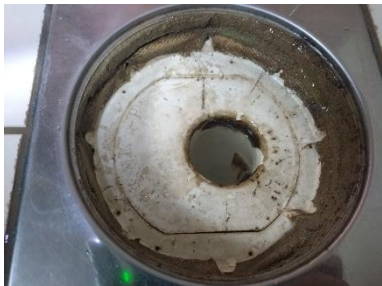
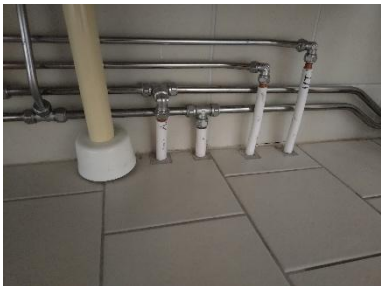
| Badrum | <p>Äldre våtrum. Det noterades att man har rör genomföringar i golvet närmare väggen än 60mm samt saknades det en klämring golvbrunnen som låg närmare väggen än 200mm (detta var godkänt vid montage enligt då gällande branschregler).</p> <p>Se riskanalys 3.</p> |

3. I våtutrymmena (bad, wc, dusch och tvättstuga) skall det finnas ett tillfredställande fuktskydd. Möjlighet att kontrollera tätskikt på golv- och väggytor där keramiska plattor har applicerats är väldigt begränsad. När det inte finns dokumentation som garanterar att arbetet är branschmässigt utfört eller om det finns avvikelser från branschstandard, kan inte risken för skador i angränsande konstruktioner helt uteslutas även om ingen fukt indikerades.

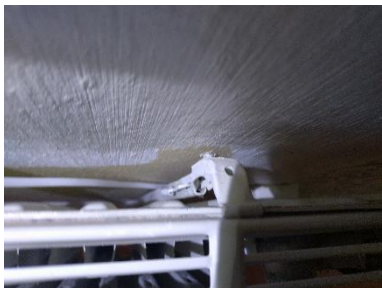
| Sovrum 1 | <p>Det noterades att radiatoren satt lite löst.</p> |

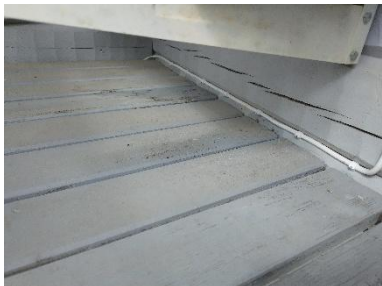
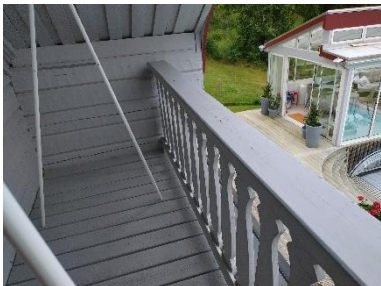
| Balkong | <p>Det rekommenderas att man leder bort eventuellt kondensvatten från värmepumpen samt noterades en mindre svikt i trätrallen. Det noterades att räcket på balkongen var en aning lågt.</p> |

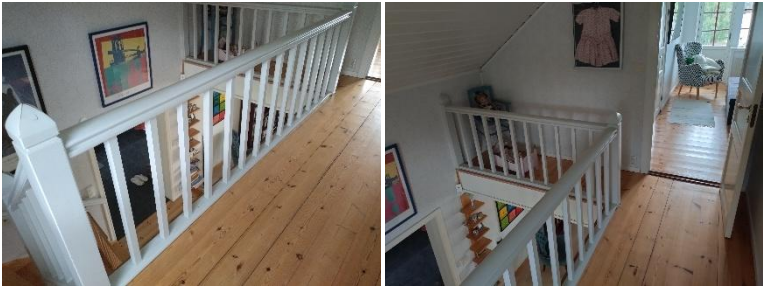
| Hall | <p>Det noterades att räcket var en aning lågt samt ej barnsäkrat.</p> |

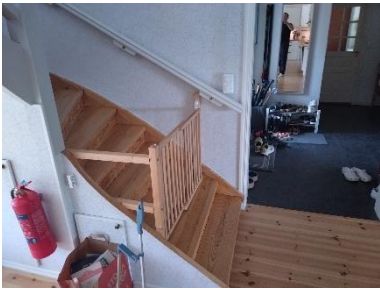
| Trappan till entréplan | <p>Det noterades att trappräcket avslutas en bit upp i trappan.</p> |

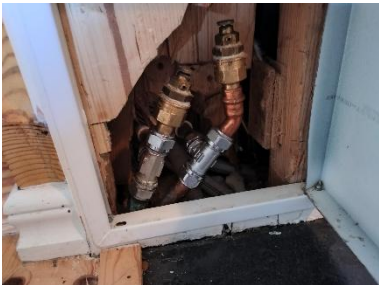
| Hall | <p>Det rekommenderas att man monterar ett vatttenindikationslarm vid värmerören i väggen.</p> |

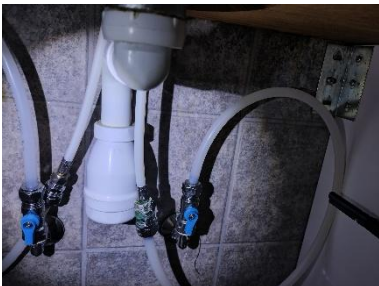
| Wc | <p>Äldre våtutrymme.<br/>Se riskanalys 3.</p> |

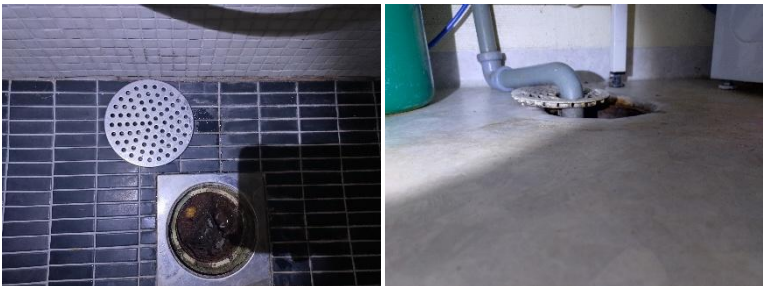
| Tvättstuga | <p>Äldre våtutrymme. Det noterades att man har rör genomföringar i golvet närmare väggen än 60mm samt låg golvbrunnarna närmare väggen än 200mm (detta var godkänt vid montage enligt då gällande branschregler). Det noterades att vissa svetsar på matta i golvet släppt lite.</p> <p>Se riskanalys 3.</p> |

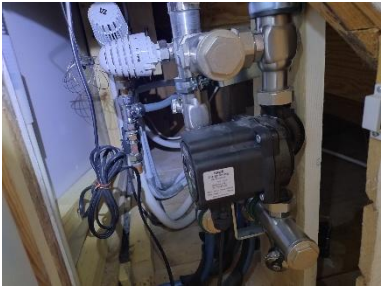
| Matdel | <p>Det rekommenderas att man monterar ett vatttenindikationslarm vid installationen under trappan.</p> |

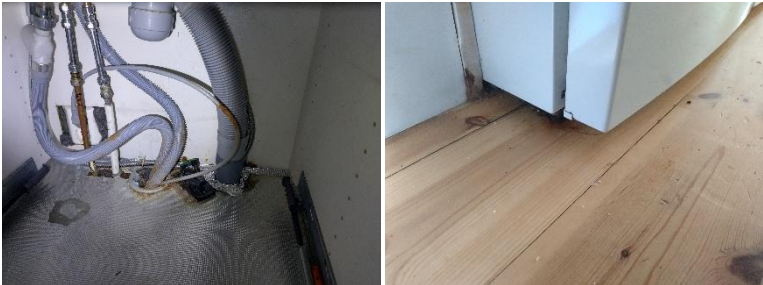
| Kök | <p>Det rekommenderas att man installerar ett vatttenindikationslarm i diskbänkskåpet samt fäster upp avloppsslangen från diskmaskinen i fast material. Det noterades att man saknar droppskydd under kyl/frys.</p> |

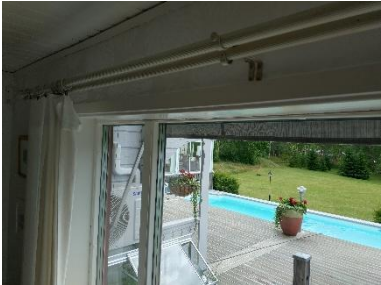
| Matsal | <p>Det noterades en mindre svacka ovanför fönstret emot poolen.</p> |

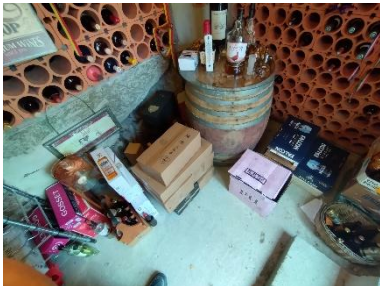
| Allmänt | <p>Det rekommenderas att man ej har organiskt material i direktkontakt med fuktiga ytor i utrymmet.</p> <p>Se riskanalys 4.</p> |

4. En källare utsätts i regel mer eller mindre för permanent fuktpåverkan från angränsande mark och fuktindikering förekommer punktvís på källarväggarna och på golvet i vanlig omfattning för hustypen. Utifrån erfarenhet är det känt att konstruktioner och beläggningar/beklädnader med organiska och täta material mot golv- och väggytor bör undvikas, då skador kan uppstå. Detta kan leda till en elak lukt. Det kan inte uteslutas att brister föreligger alternativt kommer att uppstå i dräneringsmaterialen då den tekniska livslängden har passerat.

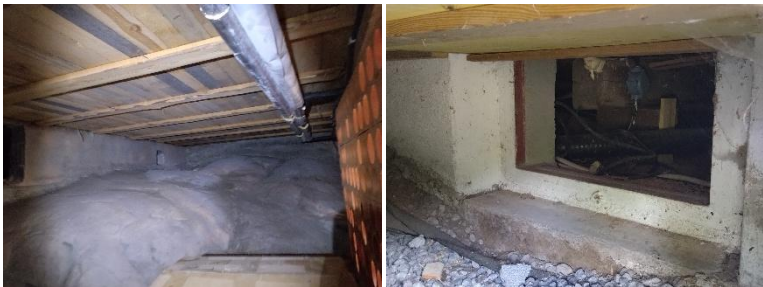
| Krypgrund | <p>Det noterades att man har mindre missfärgning i utrymmet samt saknades en åldersbeständig plast på marken.</p> <p>Se riskanalys 4.</p> |

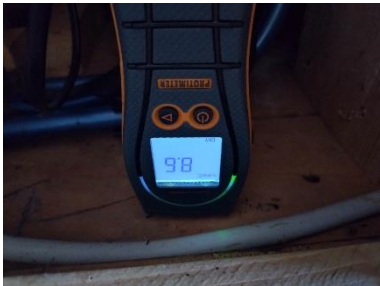
| Källarplan<br>(yttervägg) | 95 % RH |
| Fuktkvotsmätning | 8–12 %FK detta mättes uppe i takstolarna samt vid vatteninstallationen under trappan. |

Vid denna besiktning så gjordes det stickprovsmätningar i olika delar i byggnaden och vid dessa mätningar påträffades vissa förhöjda fuktvärden. Detta bedöms som normalt för denna typ av hus.
