Utlåtande över **ÖVERLÅTELSEBESIKTNING**

Fastighetsbeteckning: Sicklaön 58:2

Adress: Duvnäs udde 3, 13150 Saltsjö duvnäs

ÖVERLÅTELSEBESIKTNING FÖR SÄLJARE

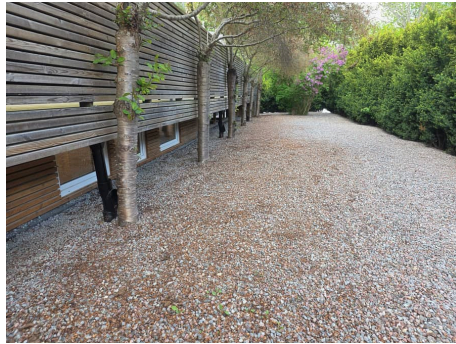
🖼️ Bild 1

Lokala partier bedöms ha fall mot byggnaden vilket kan påverka avrinning vid nederbörd/snösmältning.

Ökad risk för fuktbelastning mot grund/källarvägg samt inträngning i anslutande konstruktioner.

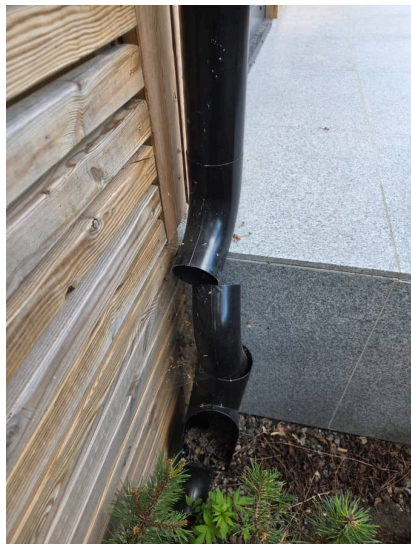
Bild 1

Stuprör noterades inte vara korrekt anslutet till dagvattenledning.

Bristande anslutning mellan stuprör och dagvattenledning kan medföra att regn- och smältvatten inte avleds från byggnaden på avsett sätt. Detta kan leda till ökad fuktbelastning mot grund, sockel eller angränsande byggnadsdelar.

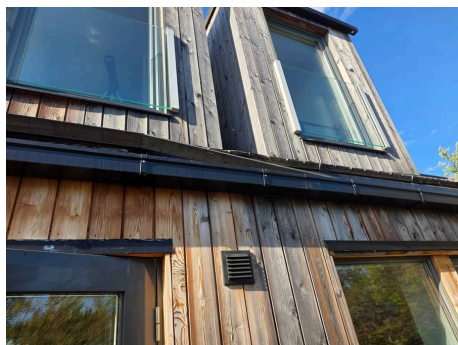
Bild 1

Notering	Underhållsbehov på yttertaket noterades. En löst sittande list till taket.

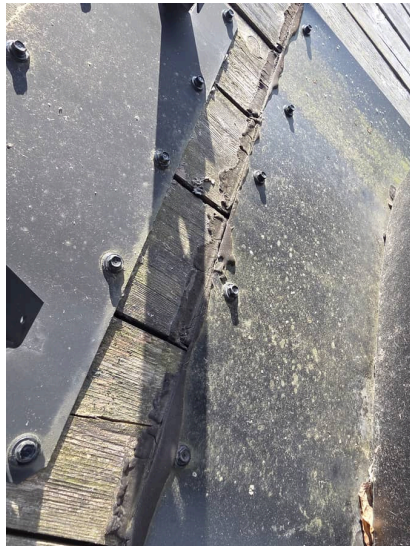
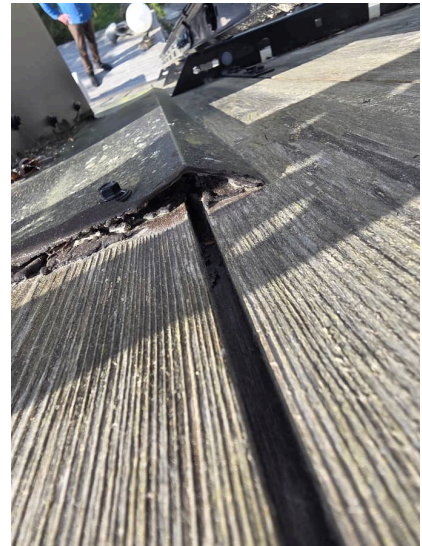
Bilder 1-2

**Notering** Underhållsbehov på noterades på yttertaket, anslutning mellan skorsten och yttertak.

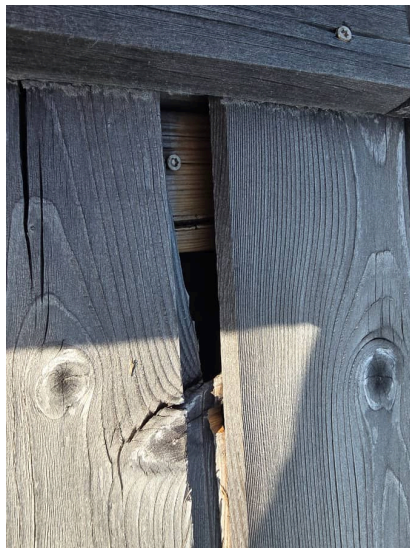
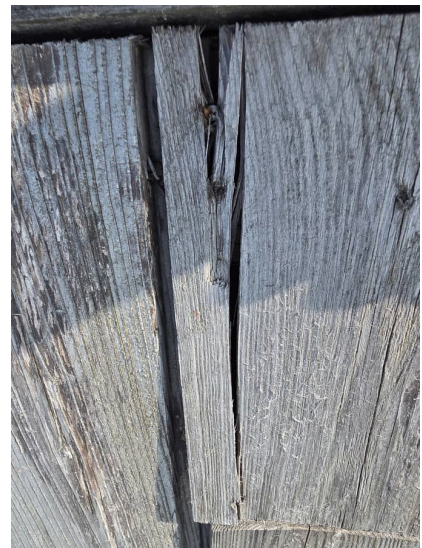
Bilder 1-2

Underhållsbehov noterades på taket , mindre öppningar noterades i yttertaketets taktäckning.

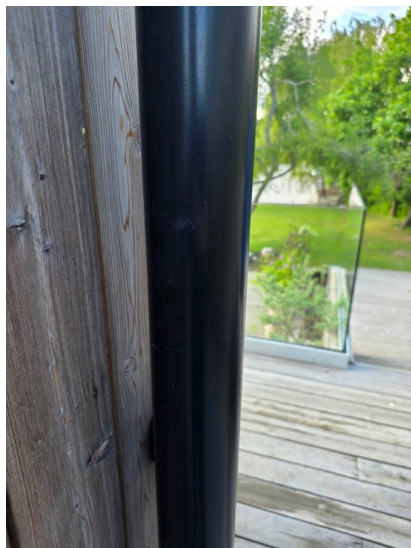
Bild 1

Stuprör noterades vara utfört med fals vänd mot fasaden.

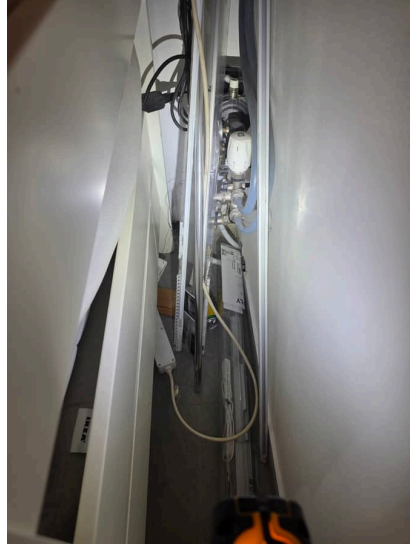
📷 Bild 1

| Notering | Tätskiktet noterades vara bristfälligt vid okulär besiktning. Ställvis ej uppdraget på vägg. |

Bristfälligt tätskikt kan medföra ökad risk för fuktinträngning i bakomliggande konstruktion, vilket kan leda till fuktrelaterade skador såsom rötskador eller mikrobiell påväxt.

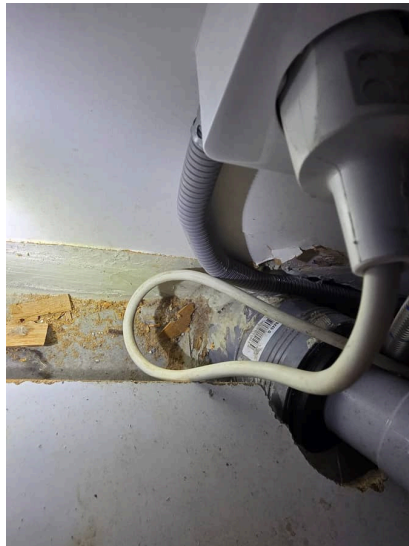
🖼 Bild 1

Brunnsmanschetten kunde inte kontrolleras eftersom den var täckt av fix eller fog vid golvbrunnen.

Avloppsrör är placerat nära vägg, vilket begränsar utrymmet för korrekt tätning runt genomföringen.

Placering av avloppsrör nära vägg är vanligt förekommande i äldre våtrum och kan ha varit accepterat vid uppförandet. I samband med senare ändringar eller vid användning av moderna tätskiktssystem kan dock placeringen innebära begränsade möjligheter att utföra tätning runt genomföringen enligt dagens metoder. Detta kan medföra ökad risk för fuktinträngning i angränsande konstruktioner över tid.

Brunnsmanschetten har inte kunnat kontrolleras eftersom den var täckt av fix eller fog vid golvbrunnen. Tätskiktets anslutning mot golvbrunnen har därför inte kunnat klargöras inom ramen för den okulära besiktningen. Om köparen önskar klargöra anslutningens utförande kan fortsatt undersökning övervägas. Ansvar för detta ligger hos köparen inom ramen för undersökningsplikten.

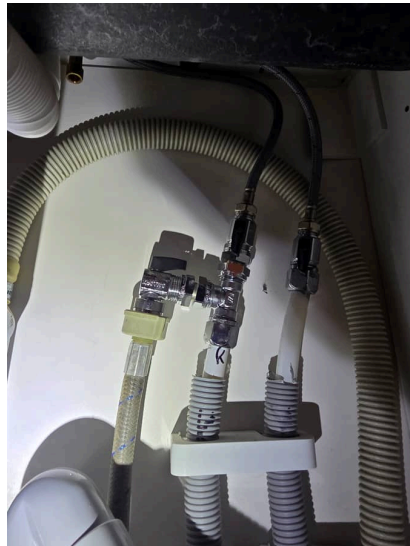
Bild 1

Kran noterades sakna stoppskruv.

Tvättmaskinsslang bedömdes inte vara korrekt fastsatt vid okulär besiktning.

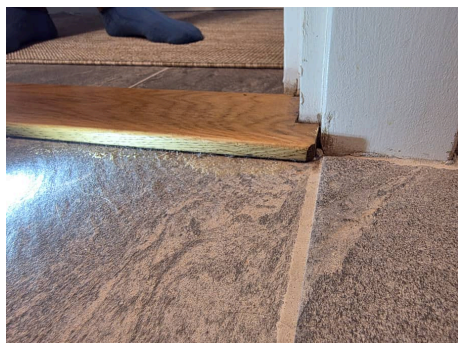
📷 Bild 1

- Notering** Tätskiktet har inte kunnat verifieras vid okulär besiktning då det är dolt bakom ytskikt.
- Notering** Tröskel eller motsvarande avskiljning kunde inte verifieras mellan WC och angränsande utrymme.

Avsaknad av tröskel eller uppvik vid övergång mellan våtutrymme och angränsande rum kan medföra att vatten vid exempelvis läckage, spill eller rengöring rinner ut från våtrum till intilliggande konstruktion. Detta kan innebära risk för fuktpåverkan på golv och bakomliggande byggnadsdelar i angränsande utrymme.

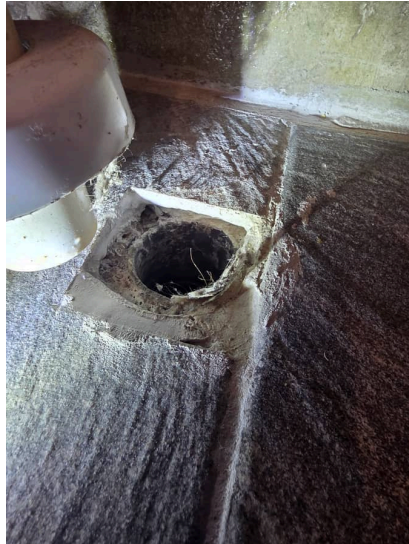
Bild 1

Brunnsmanschetten kunde inte kontrolleras eftersom den var täckt av fix eller fog vid golvbrunnen.

Skvallerrör från inbyggd wc-fixtur kunde inte verifieras vid besiktningen

Oklart anslutning av tätskikt på avlopp

Brunnsmanschetten har inte kunnat kontrolleras eftersom den var täckt av fix eller fog vid golvbrunnen. Tätskiktets anslutning mot golvbrunnen har därför inte kunnat klarläggas inom ramen för den okulära besiktningen. Om köparen önskar klarlägga anslutningens utförande kan fortsatt undersökning övervägas. Ansvaret för detta ligger hos köparen inom ramen för undersökningsplikten.

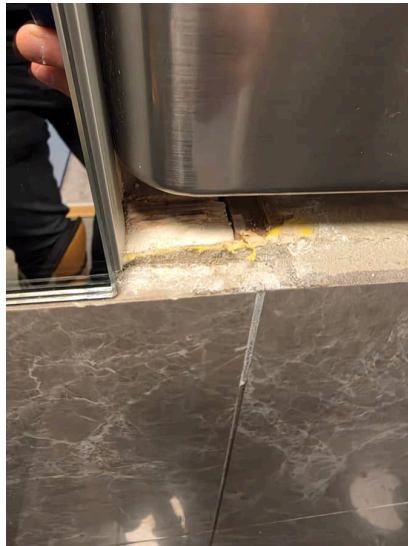
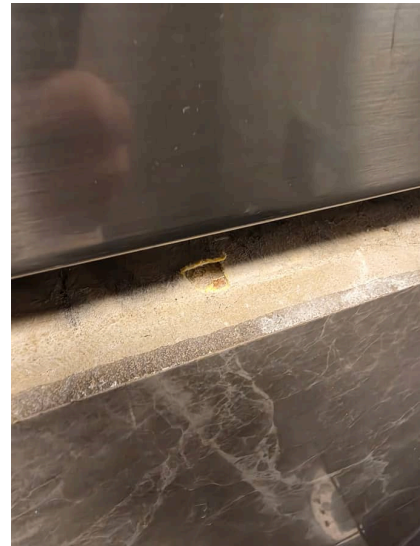
Bilder 1-2

Notering	Tätskiktet noterades vara bristfälligt vid okulär besiktning.

Riskanalys	Bristfälligt tätskikt kan medföra ökad risk för fuktinträngning i bakomliggande konstruktion, vilket kan leda till fuktrelaterade skador såsom rötskador eller mikrobiell påväxt.

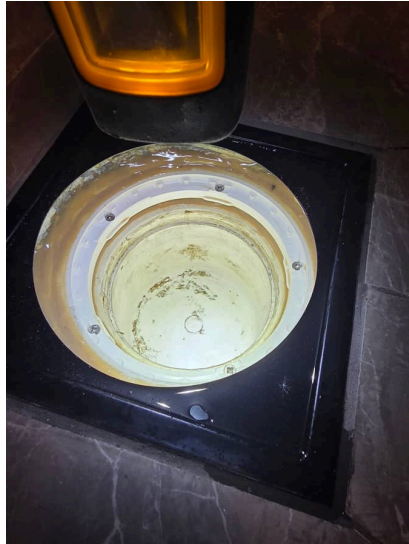
Bild 1

Tätskiktet har inte kunnat verifieras vid okulär besiktning då det är dolt bakom ytskikt.

Brunnsmanschetten kunde inte kontrolleras eftersom den var täckt av fix eller fog vid golvbrunnen.

Brunnsmanschetten har inte kunnat kontrolleras eftersom den var täckt av fix eller fog vid golvbrunnen. Tätskiktets anslutning mot golvbrunnen har därför inte kunnat klarläggas inom ramen för den okulära besiktningen. Om köparen önskar klarlägga anslutningens utförande kan fortsatt undersökning övervägas. Ansvaret för detta ligger hos köparen inom ramen för undersökningsplikten.

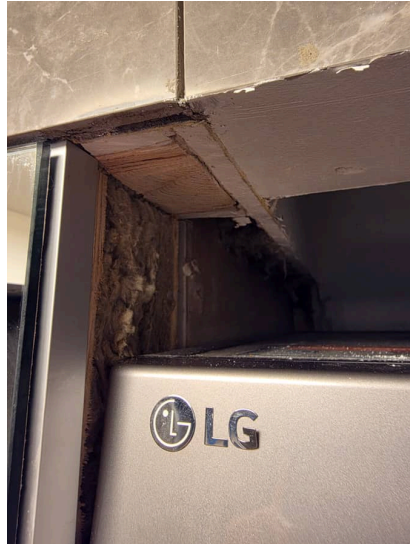
Bild 1

Tröskel eller motsvarande avskiljning mellan WC och angränsande utrymme kunde inte verifieras.

Avsaknad av tröskel eller uppvik vid övergång mellan våtutrymme och angränsande rum kan medföra att vatten vid exempelvis läckage, spill eller rengöring rinner ut från våtrum till intilliggande konstruktion. Detta kan innebära risk för fuktpåverkan på golv och bakomliggande byggnadsdelar i angränsande utrymme.

Det noteras att väggen saknar ytskikt och lämnar isolering synlig.

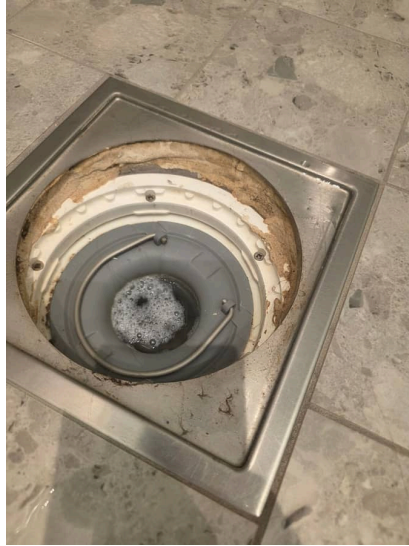
Bild 1

Notering Tätskiktet har inte kunnat verifieras vid okulär besiktning då det är dolt bakom ytskikt.

Notering Brunnsmanschetten kunde inte kontrolleras eftersom den var täckt av fix eller fog vid golvbrunnen.

Brunnsmanschetten har inte kunnat kontrolleras eftersom den var täckt av fix eller fog vid golvbrunnen. Tätskiktets anslutning mot golvbrunnen har därför inte kunnat klarläggas inom ramen för den okulära besiktningen. Om köparen önskar klarlägga anslutningens utförande kan fortsatt undersökning övervägas. Ansvar för detta ligger hos köparen inom ramen för undersökningsplikten.

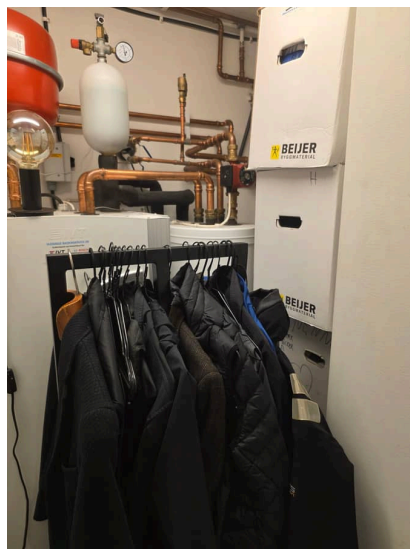
Bild 1

Utrymmet kunde inte besiktigas okulärt då det var belamrat vid besiktningstillfället.

Utrymmet har inte kunnat besiktigas på grund av belamring, vilket innebär att rummets skick och eventuella avvikelser inte kunnat klarläggas inom ramen för besiktningen.

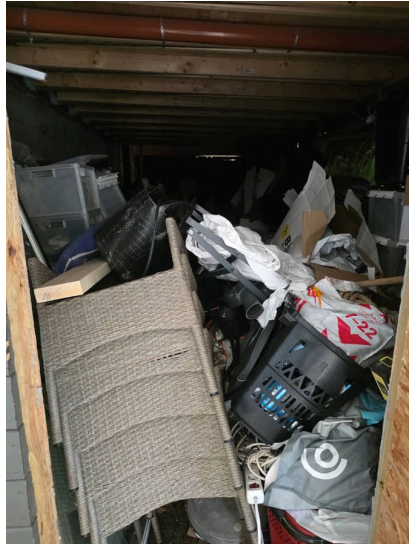
Bild 1

Utrymmet kunde inte besiktigas okulärt då det var belamrat vid besiktningstillfället.

Utrymmet har inte kunnat besiktigas på grund av belamring, vilket innebär att rummets skick och eventuella avvikelser inte kunnat klarläggas inom ramen för besiktningen.

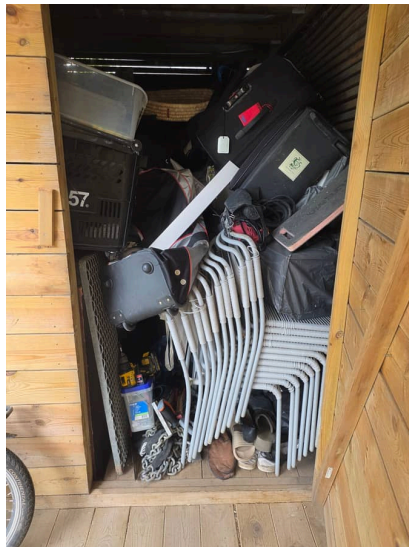
Bild 1

Utrymmet kunde inte besiktigas okulärt då det var belamrat vid besiktningstillfället.

Utrymmet har inte kunnat besiktigas på grund av belamring, vilket innebär att rummets skick och eventuella avvikelser inte kunnat klarläggas inom ramen för besiktningen.

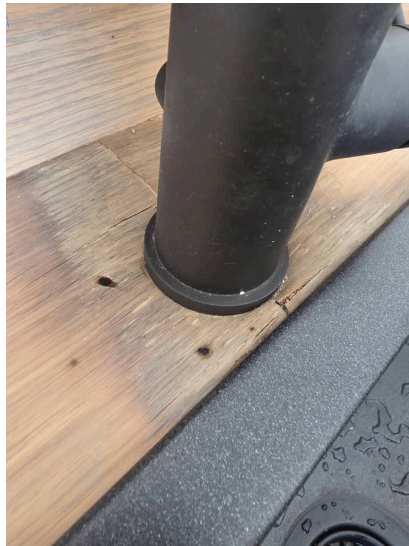
Bild 1

Notering	Bänkskiva skadad under blandare

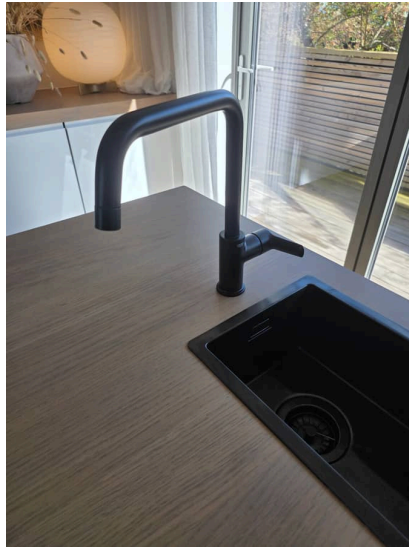
🖼 **Bild 1**

☰ **Notering** Stoppskruv saknades i köksblandaren vid okulär besiktning.

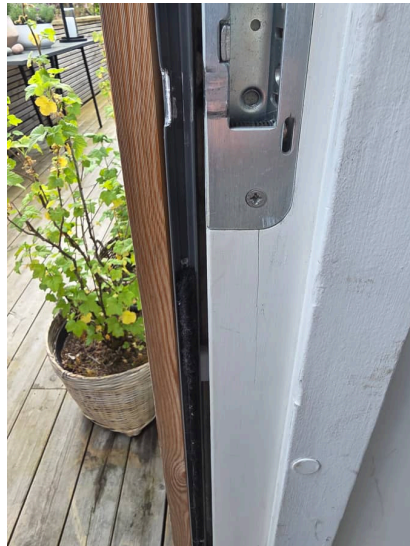
Bild 1

☰ **Notering** Plåt till karm på ytterdörren sitter löst

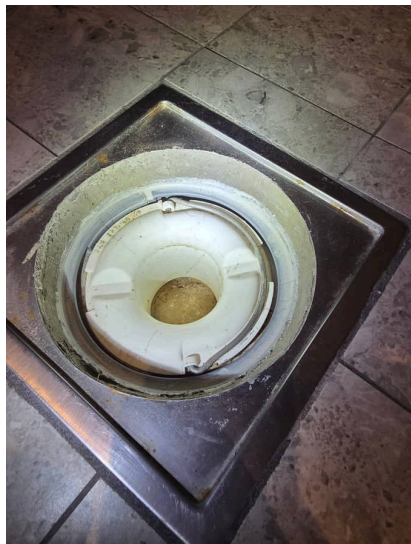
Bild 1

Tätskiktet har inte kunnat verifieras vid okulär besiktning då det är dolt bakom ytskikt.

Brunnsmanschetten kunde inte kontrolleras eftersom den var täckt av fix eller fog vid golvbrunnen.

Brunnsmanschetten har inte kunnat kontrolleras eftersom den var täckt av fix eller fog vid golvbrunnen. Tätskiktets anslutning mot golvbrunnen har därför inte kunnat klarläggas inom ramen för den okulära besiktningen. Om köparen önskar klarlägga anslutningens utförande kan fortsatt undersökning övervägas. Ansvaret för detta ligger hos köparen inom ramen för undersökningsplikten.

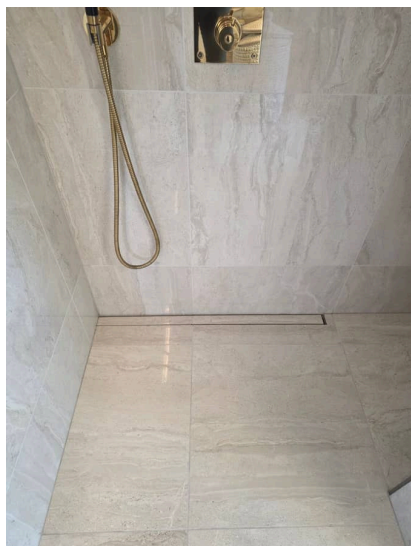
Bild 1

Golvbrunn noterades vara placerad nära angränsande vägg.

Väggnära placering av golvbrunn innebär att anslutningen mellan golvbrunn, tätskikt och angränsande vägg är tekniskt krävande. I denna typ av konstruktion är det inte möjligt att okulärt kontrollera tätskiktets anslutning mot golvbrunnen i sin helhet. Om anslutningen inte är tät kan vatten tränga ned i bakomliggande konstruktioner, vilket kan medföra risk för fuktrelaterade skador såsom materialpåverkan, rötskador eller mikrobiell påväxt.

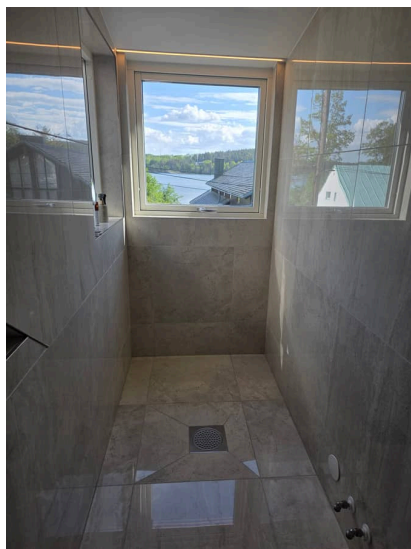
Bild 1

Fönster noterades vara placerat i våtzone vid okulär besiktning.

Fönster är placerat nära eller inom våtzone och utsätts därmed för återkommande vattenbelastning. Detta kan innebära ökad fuktpåverkan på anslutningar, infästningar och angränsande byggnadsdelar. Sådana förhållanden kan över tid medföra risk för fuktrelaterade skador, såsom materialpåverkan och mikrobiell tillväxt, i bakomliggande konstruktioner.
