# Överlåtelsebesiktning

Överlåtelsebesiktning av fast egendom enligt jordabalken för säljare.

## Fastighet: Enköping Biskopskulla-Råby 1:2

Besiktningsnummer: EA250827-01

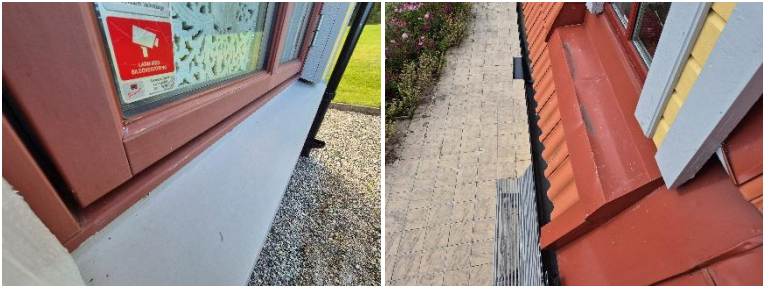
| Fönster och dörrar | Det noterades att vissa av byggnadens dörrar och fönster har ett visst tvätt/målningsbehov.<br>Vissa plåtar/puts var i behov av viss justering och saknades.<br>Se riskanalys 1.<br> |

1. När det finns brister i fasad eller i montaget/underhållet av snickerier, fönster och plåtdetaljer finns det en risk att vatten kan tränga in och orsaka skador i angränsande konstruktioner. När det är sprickor i fasaden finns det en risk att vatten kan tränga in och orsaka skador på angränsande konstruktioner samt att sprickan kan förvärras på grund av frostsprängning. När vatten från stuprör inte leds bort genom dagvattenledningar utan får rinna ut i anslutning till byggnaden och när det finns skador på rännor och rör, finns det en risk att man ökar fukttillskottet i grundkonstruktionen och på närliggande konstruktioner som då kan orsaka skador. Ledningarna/dagvattenbrunnarna kan sättas igen om löv och annat skräp ej stoppas från att följa med regnvattnet. Närliggande rabatter och planteringar (träd och buskar) kan komma att eller har påverkat grundkonstruktioner negativt med sitt/sina rotsystem och kan orsaka skador. Planteringar ökar även fuktbelastningen på fasad och grundmur samt kan täppa till eventuella luftspalter vid takfot vilket även där kan skapa/orsaka fukt, mögel och/eller rötelaterade skador på vind.

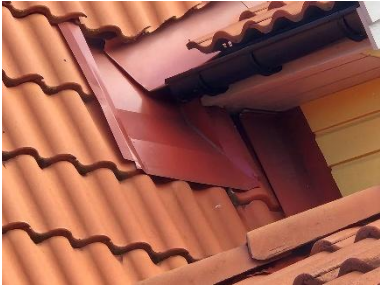
| Hängrännor/stuprör | Det rekommenderas att man alltid leder bort eventuellt vatten från stuprören. Det noterades att vissa hängrännor/stuprör har ett visst justeringsbehov.<br>Se riskanalys 1.<br> |

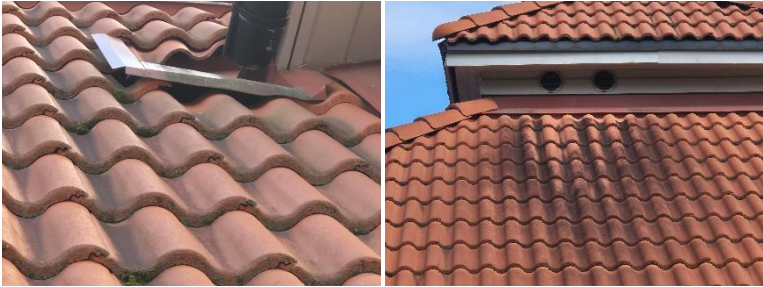
| Tak | Vissa plåtarbeten har ett visst behov av viss justering. Det rekommenderas att man går ut med utblåsen från ventilationen upp genom yttertaket.<br>Se riskanalys 1.<br> |

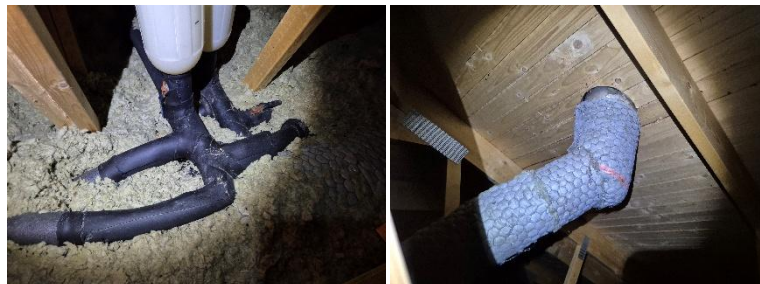
Vind

Det noterades att man har en mindre missfärgning på undersidan av yttertaket samt mindre missfärgningar vid expansionskärnen på kylrören. Det noterades att brandisoleringen ej gick hela vägen upp genom yttertaket.

2. Otätheter mellan ett varmt och kallt utrymme innebär en risk för konvektionsskador i det kallautrymmet. Varm fuktig luft kan passera genom hål/springor och orsaka missfärgningar. När man fått missfärgning på vinden är det en indikering på att man har fått en förhöjd fuktstatus i luften på vinden så att ett gynnsamt klimat för en tillväxt har uppstått. Det kan vara en indikering på att ventilationen inomhus är undermålig. Missfärgningen kan skapa dålig lukt och skador. Då man har rörkopplingar i utrymmet rekommenderas att man monterar indikationslarm vid dem. Detta då man annars riskerar att inte märka eventuellt vattenläckage.

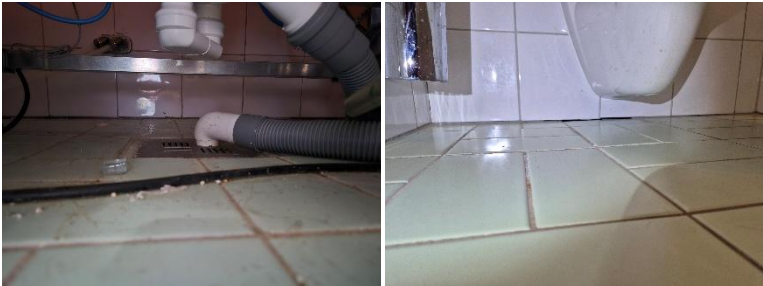
| Badrum | <p>Äldre våtrum. Det noterades att man har rör genomföringar i väggen i våtzon 1 samt att inspektionshålet vid den inbyggda toaletten var lite för högt monterat (detta var godkänt vid montage enligt då gällande branschregler).</p> <p>Se riskanalys 3.</p> |

3. I våtutrymmena (bad, wc, dusch och tvättstuga) skall det finnas ett tillfredställande fuktskydd. Möjlighet att kontrollera tätskikt på golv- och väggytor där keramiska plattor har applicerats är väldigt begränsad. När det inte finns dokumentation som garanterar att arbetet är branschmässigt utfört eller om det finns avvikelser från branschstandard, kan inte risken för skador i angränsande konstruktioner helt uteslutas även om ingen fukt indikerades.

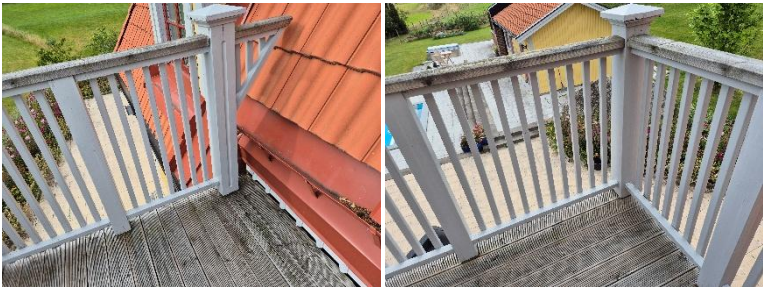
| Balkong | <p>Det noterades att räcket var en aning löst samt att dörren kärvade lite.</p> |

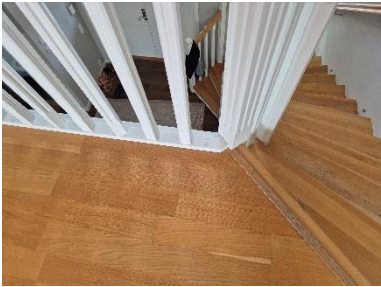
| Allrum | <p>Det noterades att räcket ej var barnsäkrat samt lite löst.</p> |

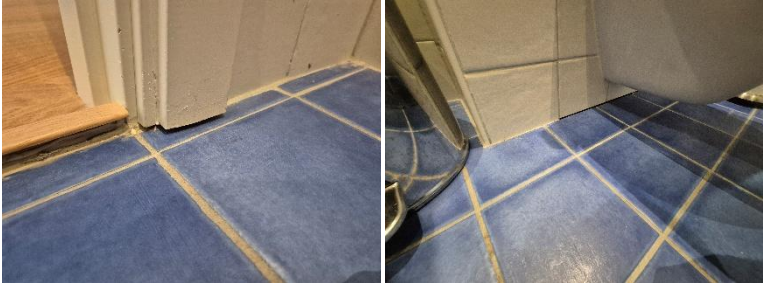
| Dusch/wc | <p>Äldre våtrum. Det noterades att inspektionshålet vid den inbyggda toaletten var lite för högt monterat (detta var godkänt vid montage enligt då gällande branschregler). Uppviket emot tröskeln hade lossnat lite samt saknades mjukfog under dörrfodren.</p> <p>Se riskanalys 3.</p> |

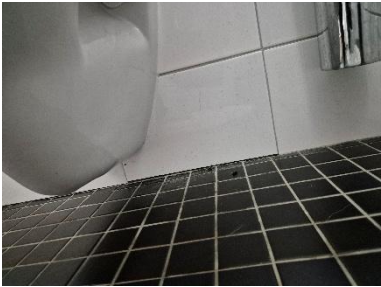
| Wc | <p>Äldre våtutrymme. Det noterades att inspektionshålet vid den inbyggda toaletten var lite för högt monterat (detta var godkänt vid montage enligt då gällande branschregler).</p> <p>Se riskanalys 3.</p> |

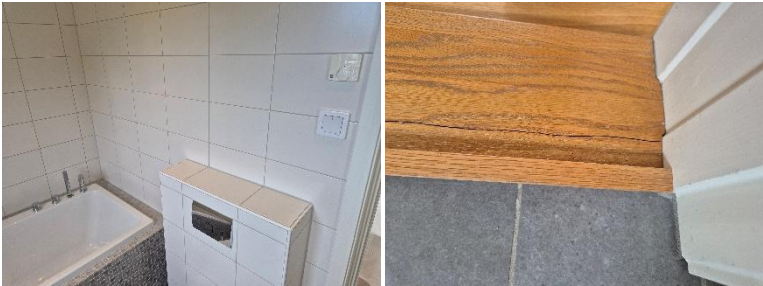
| Badrum | <p>Äldre våtrum. Det noterades att strömbrytaren satt en aning för nära våtzon 1 samt att tröskeln var sprucken.</p> <p>Se riskanalys 3.</p> |

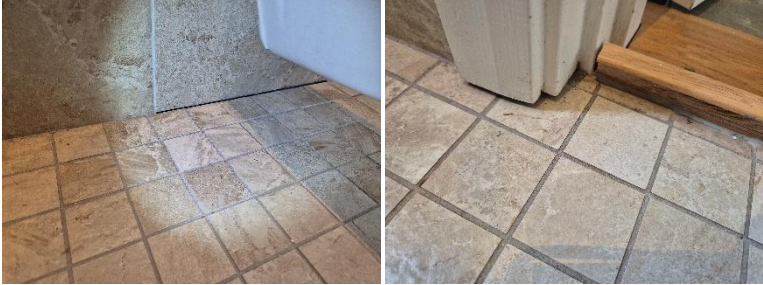
| Dusch/wc | <p>Äldre våtrum. Det noterades att inspektionshålet vid den inbyggda toaletten var lite för högt monterat (detta var godkänt vid montage enligt då gällande branschregler). Det saknades lite mjukfog vid tröskeln och dörrfodren.</p> <p>Se riskanalys 3.</p> |

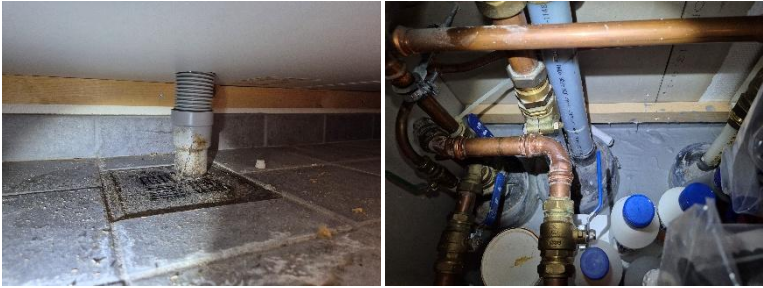
| Tvättstuga | <p>Äldre våtutrymme. Det noterades att man har rörgenomföringar i golvet närmare väggen än 60mm samt är golvbrunnen monterad närmare väggen än 200mm (detta var godkänt vid montage enligt då gällande branschregler).</p> <p>Se riskanalys 3.</p> |

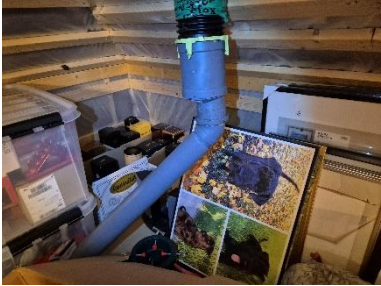
| Vind 2 | <p>Det rekommenderas att man fäster upp avluftningsröret på avloppet ordentligt i fast material.</p> |

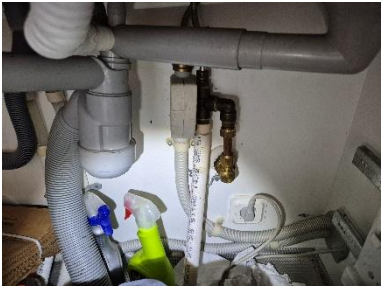
| Kök | <p>Det rekommenderas att man installerar ett vattenindikationslarm i diskbänkskåpet samt fäster upp avloppsslangen från diskmaskinen i fast material.</p> |

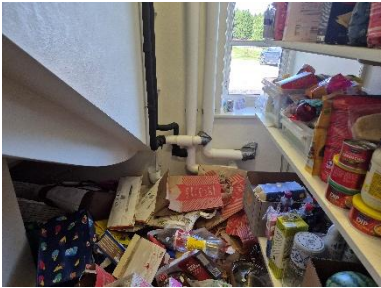
| Matkällaren | <p>Belamrad och ej besiktad i sin helhet.</p> |

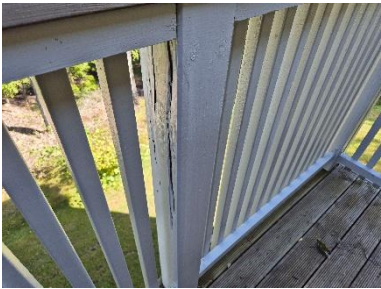
| Balkong | Det noterades att räcket var en aning vingligt.<br> |

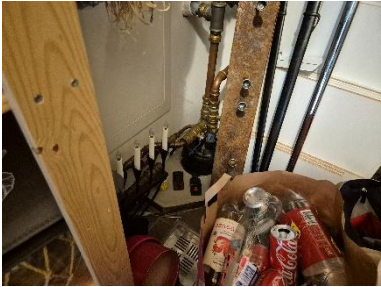
| Förråd under trappa | <p>Det rekommenderas att man installerar ett vattenindikationslarm vid vattenrören.</p> |

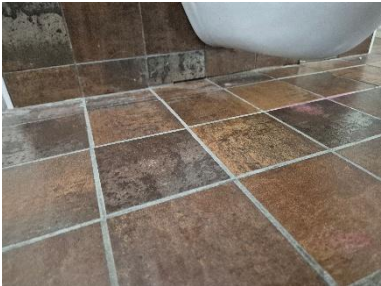
| Dusch/wc | <p>Äldre våtrum. Det noterades att inspektionshålet vid den inbyggda toaletten var mindre än 20mm i inne diameter (detta var godkänt vid montage enligt då gällande branschregler).</p> <p>Se riskanalys 3.</p> |

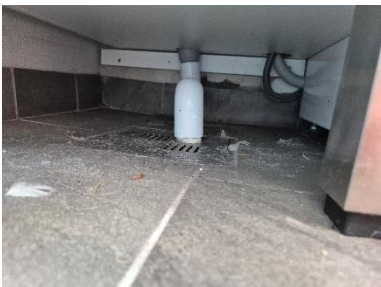
| Tvättstuga | <p>Äldre våtutrymme. Det noterades att golvbrunnen ligger närmare väggen än 200mm (detta var godkänt vid montage enligt då gällande branschregler).</p> <p>Se riskanalys 3.</p> |

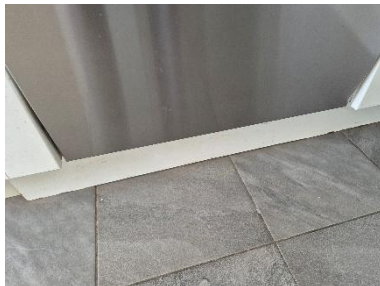
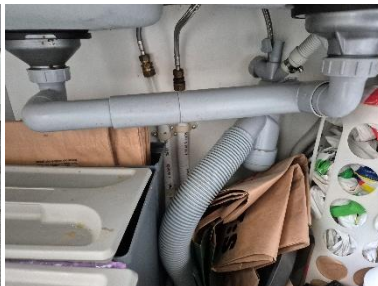
Kök

Droppskyddet under diskmaskinen avslutades bakom sparksockeln och saknades under kyl/frys. Det rekommenderas att man installerar ett vattenindikationslarm i diskbänkskåpet samt fäster upp avloppsslangen från diskmaskinen i fast material.
