# Överlåtelsebesiktning

## Fastighet: Lindesberg Frötuna 1:8

Besiktningsnummer: EA250626-01

| Objektsadress: | Frötuna 220, 732 72 Fellingsbro |

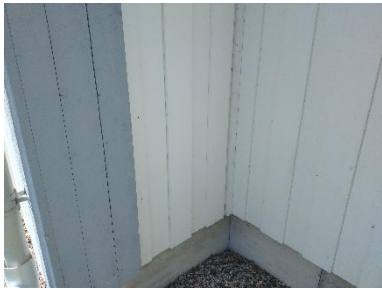
| Fasad | <p>Det noterades att fasaden har ett visst tvätt/målningsbehov.</p> <p>Se riskanalys 1.</p> |

1. När det finns brister i fasad eller i montaget/underhållet av snickerier, fönster och plåtdetaljer finns det en risk att vatten kan tränga in och orsaka skador i angränsande konstruktioner. När det är sprickor i fasaden finns det en risk att vatten kan tränga in och orsaka skador på angränsande konstruktioner samt att sprickan kan förvärras på grund av frostsprängning. När vatten från stuprör inte leds bort genom dagvattenledningar utan får rinna ut i anslutning till byggnaden och när det finns skador på rännor och rör, finns det en risk att man ökar fuktillskottet i grundkonstruktionen och på närliggande konstruktioner som då kan orsaka skador. Ledningarna/dagvattenbrunnarna kan sättas igen om löv och annat skräp ej stoppas från att följa med regnvattnet.

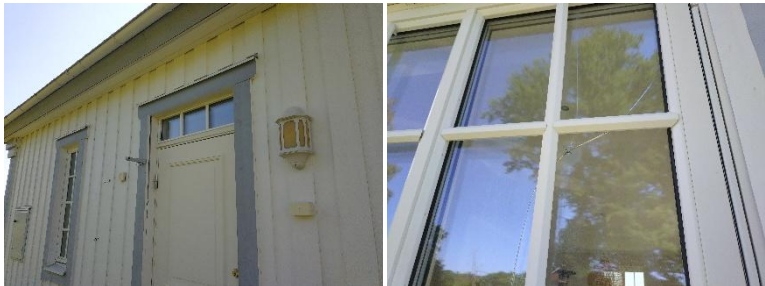
| Fönster och dörrar | <p>Det noterades att vissa av byggnadens dörrar och fönster har ett visst tvätt/målningsbehov. Vissa plåtar var i behov av viss justering. Det rekommenderas att man monterar entrétak ovanför gaveldörren. Ett av fönstren vid biljardrummet hade fått ett stenskott.</p> <p>Se riskanalys 1.</p> |

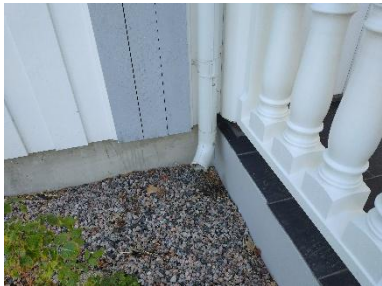
| Hängrännor/stuprör | <p>Det rekommenderas att man alltid leder bort eventuellt vatten från stuprören. Det noterades att vissa hängrännor/stuprör har ett visst justeringsbehov.</p> <p>Se riskanalys 1.</p> |

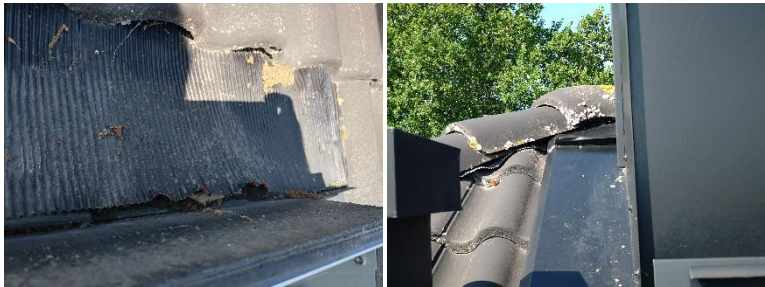
| Tak | <p>Vissa plåtarbeten har ett visst behov av viss justering.</p> <p>Se riskanalys 1.</p> |

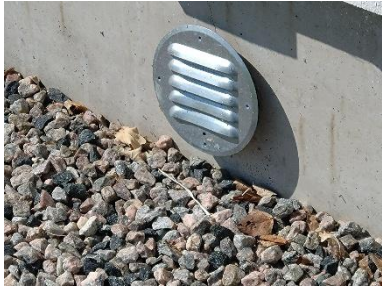
| Grundsockel | <p>Det noterades att ventilationsröret till kaminen sticker ut lite.</p> <p>Se riskanalys 1.</p> |

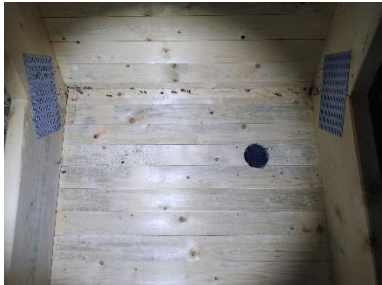
| Vind | <p>Det noterades att man har viss missfärgning på undersidan av yttertaket samt på vissa delar av takkonstruktionen. Det noterades att lös isoleringen på vinden packats ihop en aning.</p> <p>Se riskanalys 2.</p> |

2. När man fått missfärgning på vinden är det en indikering på att man har fått en förhöjd fuktstatus i luften på vinden så att ett gynnsamt klimat för en tillväxt har uppstått. Missfärgningen kan skapa dålig lukt.

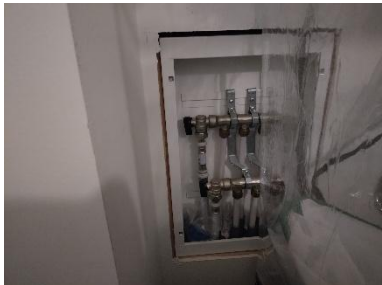
| Klädkammare | <p>Det rekommenderas att man installerar ett vattenindikationslarm vid installationen i väggen.</p> |

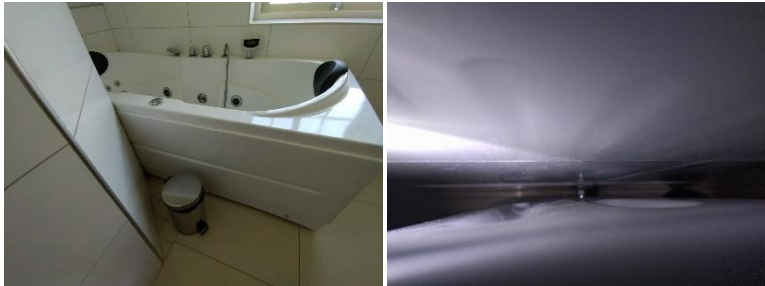
| Badrum | <p>Äldre våtrum. Golvbrunnen under badkaret kunde ej besiktas. Det noterades att man har rörgenomföringar i golvet närmare väggen än 60mm (detta var godkänt vid montage enligt då gällande branschregler).</p> <p>Se riskanalys 3.</p> |

3. I våtutrymmena (bad, wc, dusch och tvättstuga) skall det finnas ett tillfredställande fuktskydd. Möjlighet att kontrollera tätskikt på golv- och väggytor där keramiska plattor har applicerats är väldigt begränsad. När det inte finns dokumentation som garanterar att arbetet är branschmässigt utfört eller om det finns avvikelser från branschstandard, kan inte risken för skador i angränsande konstruktioner helt uteslutas även om ingen fukt indikerades.

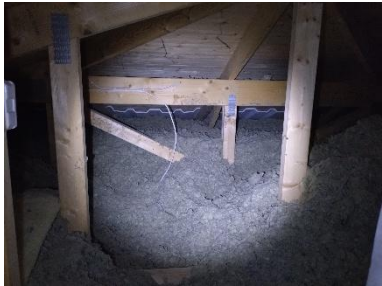
| Sidovind 1 | <p>Det noterades att man har tryckt ner isoleringen en aning.</p> |

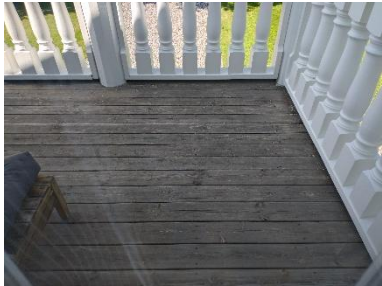
| Balkong | <p>Då balkongens golv var täckt av trall kunde inte underlaget besiktas i sin helhet.</p> |

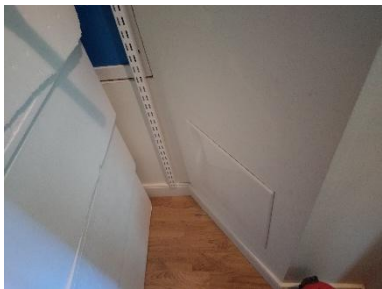
| Klädkammare | <p>Det rekommenderas att man installerar ett vattenindikationslarm vid installationen i väggen.</p> |

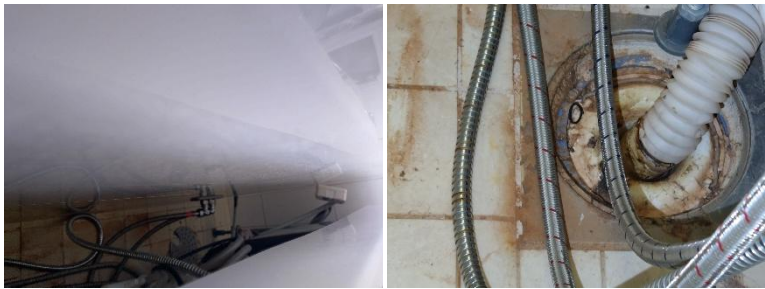
| Badrum | <p>Äldre våtrum. Golvbrunnen under duschkabin kunde ej besiktas. Det noterades att man har rör genomföringar i golvet och i väggen vid våtzon 1 närmare väggen än 60mm (detta var godkänt vid montage enligt då gällande branschregler).</p> <p>Se riskanalys 3.</p> |

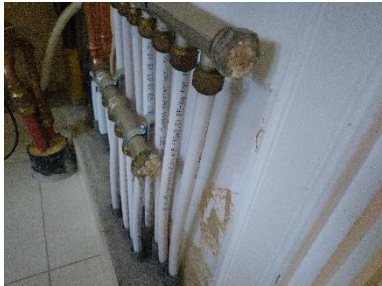
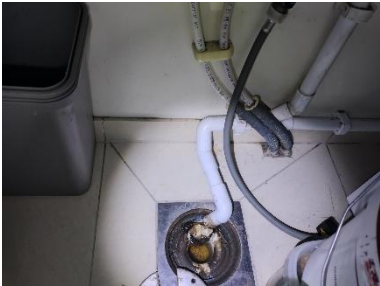
| Tvättstuga/pannrum | <p>Äldre våtutrymme. Det noterades att man har rörgenomföringar i golvet närmare väggen än 60mm samt ligger golvbrunnen närmare väggen än 200mm (detta var godkänt vid montage enligt då gällande branschregler). Vissa missfärgningar noterades på några vattenrörkopplingar.</p> <p>Se riskanalys 3.</p> |

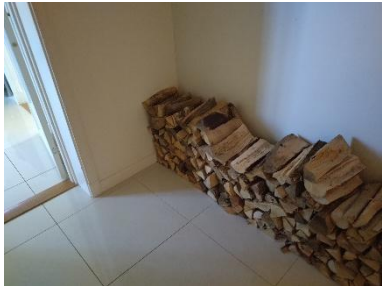
| Passage | <p>Det rekommenderas att man avlägsnar veden i detta utrymme.</p> |

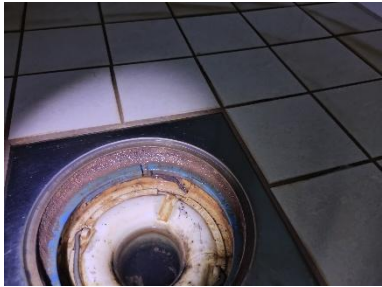
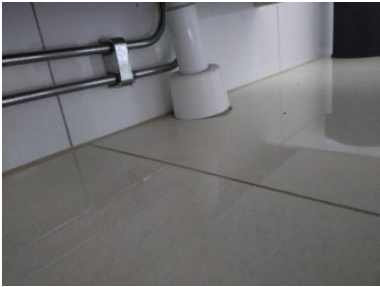
| Dusch/wc | <p>Äldre våtrum. Det noterades att man har rörgenomföringar i golvet närmare väggen än 60mm samt sticker lite fuktspärr ut under klämringen (detta var godkänt vid montage enligt då gällande branschregler).</p> <p>Se riskanalys 3.</p> |

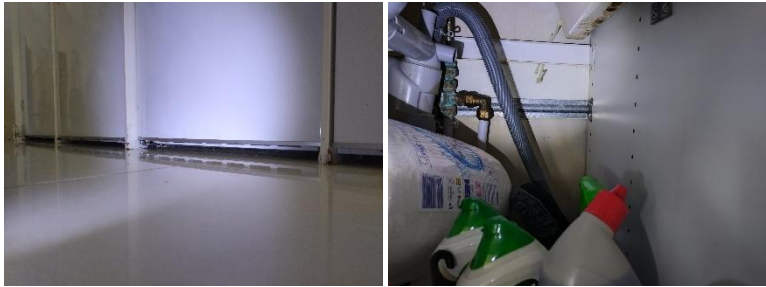
| Kök | <p>Det rekommenderas att man fäster upp avloppsslangen från diskmaskinen i fast material samt installerar ett vattenindikationslarm i diskbänkskåpet. Det saknades droppskydd under kyl/frys. Det noterades att man har en mindre missfärgning på väggen i ena diskbänkskåpet samt på vissa på vattenkopplingar.</p> |

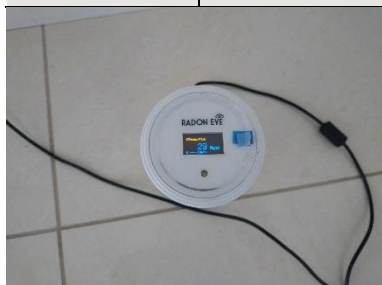
| Mätpunkt | Radonhalt<br>Bq/m <sup>3</sup> (medelvärde) | Mättid | Gränsvärde Bq/m <sup>3</sup> | Slutsats |
|---|---|---|---|---|
| Tvättstuga i entréplan | 29 | 2 tim | <200 | Inga förhöjda värden vid radonmätningen noterades. |
| Badrum på övreplan | 0 | 2 tim | <200 | Inga förhöjda värden vid radonmätningen noterades. |
