# Överlåtelsebesiktning

Överlåtelsebesiktning av byggnad för säljare.

## Fastighet: Nacka Sicklaön 253:43

| Objektsadress: | Kaplansbacken 4, 131 50 Saltsjö-Duvnäs |

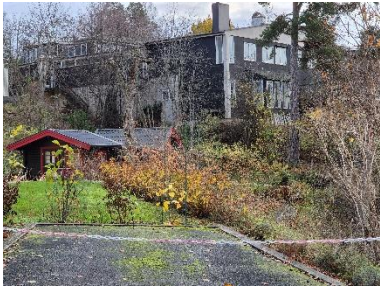
| Markförhållanden | <p>Det noterades att man har viss växtlighet i byggnadens närhet samt rekommenderas att man leder bort eventuellt ytvatten bort från byggnaden. Marken sluttade en aning emot byggnaden.</p> <p>Se riskanalys 1.</p> |

1. När det finns brister i fasad eller i montaget/underhållet av snickerier, fönster och plåtdetaljer finns det en risk att vatten kan tränga in och orsaka skador i angränsande konstruktioner. När det är sprickor i fasaden finns det en risk att vatten kan tränga in och orsaka skador på angränsande konstruktioner samt att sprickan kan förvärras på grund av frostsprängning. När vatten från stuprör inte leds bort genom dagvattenledningar utan får rinna ut i anslutning till byggnaden och när det finns skador på rännor och rör, finns det en risk att man ökar fukttillskottet i grundkonstruktionen och på närliggande konstruktioner som då kan orsaka skador. Ledningarna/dagvattenbrunnarna kan sättas igen om löv och annat skräp ej stoppas från att följa med regnvattnet. Närliggande rabatter och planteringar (träd och buskar) kan komma att eller har påverkat grundkonstruktioner negativt med sitt/sina rotsystem och kan orsaka skador. Planteringar ökar även fuktbelastningen på fasad och grundmur samt kan täppa till eventuella luftspalter vid takfot vilket även där kan skapa/orsaka skador på vind. När marken lutar mot byggnaden finns det en risk att ytvatten kan komma in i grundkonstruktionen och orsaka skador. Dagvattenledningarnas tekniska livslängd har passerat och om det finns brister kan det inte uteslutas att dagvatten inte leds bort som det skall vilket kan leda till skador på husets grundkonstruktion.

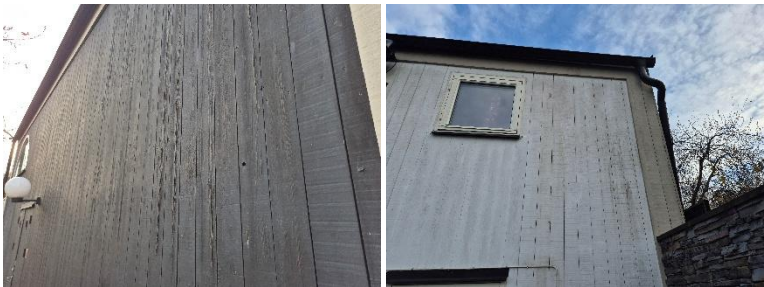
| Fasad | <p>Det noterades att fasaden har ett visst tvätt/målningsbehov.</p> <p>Se riskanalys 1.</p> |

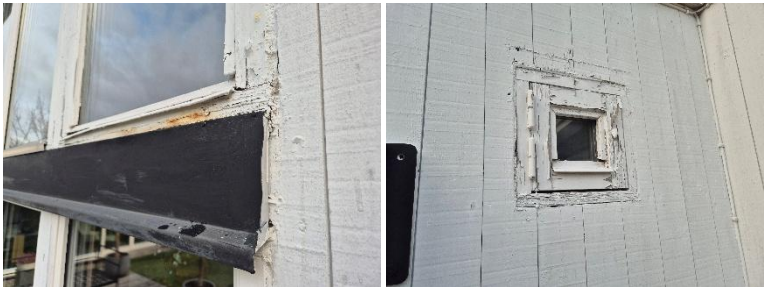
| Fönster och dörrar | <p>Det noterades att vissa av byggnadens dörrar och fönster har ett visst tvätt/målningsbehov. Vissa plåtar var i behov av viss justering och saknades. Det rekommenderas att man monterar ett entrétak ovanför grov entrén. Entrétaket rekommenderas att man justerar en aning.</p> <p>Se riskanalys 1.</p> |

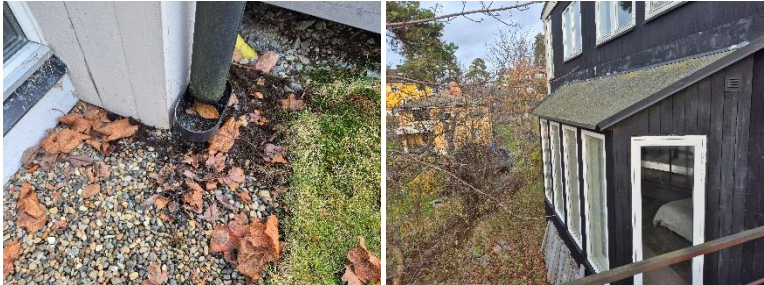
| Hängrännor/stuprör | <p>Det rekommenderas att man alltid leder bort eventuellt vatten från stuprören. Det noterades att vissa hängrännor/stuprör har ett visst justeringsbehov samt saknades vissa hängrännor.</p> <p>Se riskanalys 1.</p> |

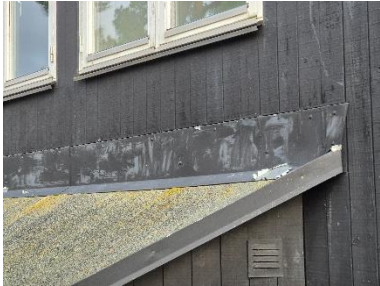
| Tak | <p>Vissa plåtarbeten på taket har visst behov av justering.</p> <p>Se riskanalys 1.</p> |

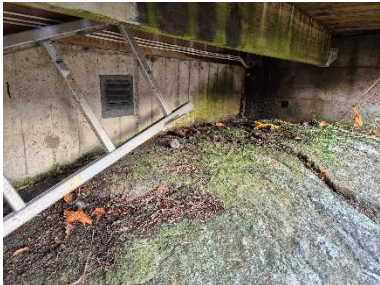
| Grundsockel | <p>Det noterades att man har mindre mineralutfällningar/putssläpp på grundsockeln.</p> <p>Se riskanalys 1.</p> |

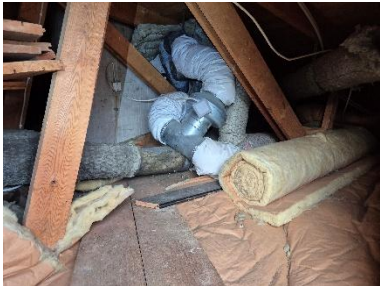
| Vind | <p>Det noterades att man har en del missfärgningar på undersidan av yttertaket (dessa missfärgningar var torra vid besiktningstillfället). Det rekommenderas att man justerar ventilationsrören i utrymmet en aning.</p> <p>Se riskanalys 2.</p> |

2. När man leder upp varm fuktig luft på detta sätt till vinden finns risk att den relativt fuktiga luften träffar en kall yta och kondenserar. Kondens på organiska material kan orsaka skador/problem. Otätheter mellan ett varmt och kallt utrymme innebär en risk för konvektionsskador i det kallautrymmet. Varm fuktig luft kan passera genom hål/springor och orsaka missfärgningar. När man fått missfärgning på vinden är det en indikering på att man har fått en förhöjd fuktstatus i luften på vinden så att ett gynnsamt klimat för en tillväxt har uppstått. Det kan vara en indikering på att ventilationen inomhus är undermålig. Missfärgningen kan skapa dålig lukt och skador.

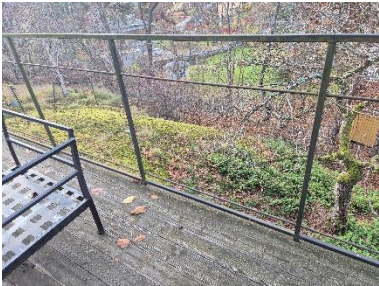
| Uteplats | <p>Det noterades att räcket ej var barnsäkrat.</p> |

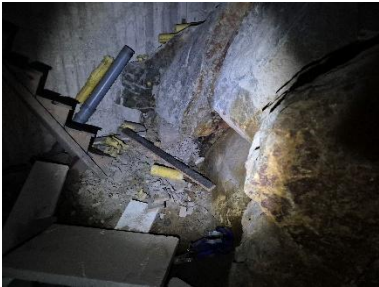
| Krypgrund/förråd | <p>Det noterades att fukt trängt in vid berget samt rekommenderas att man avlägsnar allt organiskt material som går i utrymmet.</p> <p>Se riskanalys 3.</p> |

3. När man har organiskt material på marken i ett kryputrymme finns det en risk att man kan få en yttlig mikrobiologisk påväxt som kan orsaka en elak lukt. När det inte finns någon plast på markytan ökar risken för en förhöjd fuktstatus som är gynnsam för mikrobiella skador och en elak lukt. Klimatet i en uteluftsventilerad kryppgrund är beroende av rådande uteklimat. Utrymmet fuktas upp under sommarhalvåret och torkar ut under vintern. Under uppfuktningssperioden råder ofta gynnsamt klimat för skador. Detta kan leda till en elak lukt, särskilt om grunden på något ställe har kontakt med organiskt material.

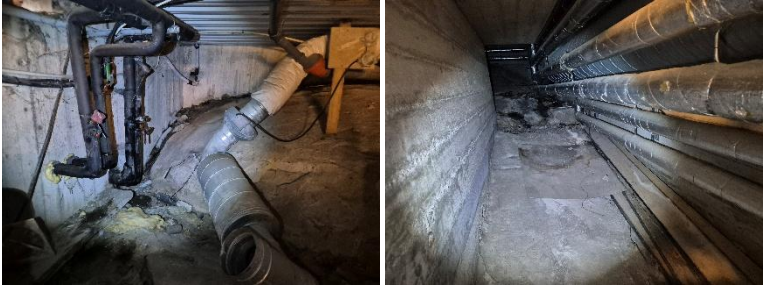
| Pannrum/krypgrund | <p>Det noterades att fukt trängt in vid berget samt rekommenderas att man avlägsnar allt organiskt material som går i utrymmet.</p> <p>Se riskanalys 3.</p> |

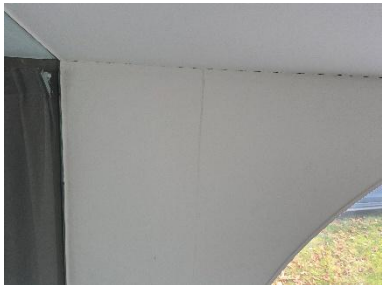
| Allmänt | <p>Mindre missfärgning noterades vid det stora fönstret.</p> |

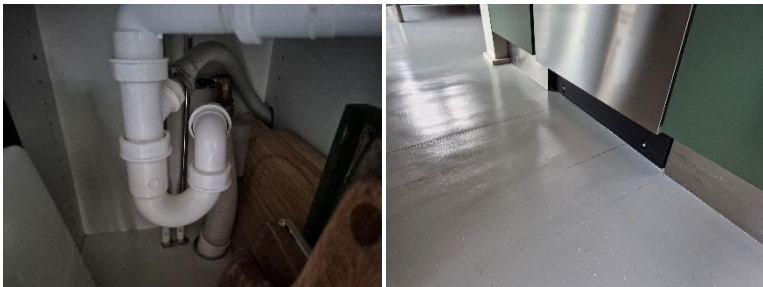
| Kök | <p>Det rekommenderas att man installerar ett vattenindikationslarm i diskbänkskåpen samt fäster upp avloppsslangen från diskmaskinen i fast material. Det noterades att droppskyddet under diskmaskinen avslutas bakom sockeln.</p> |

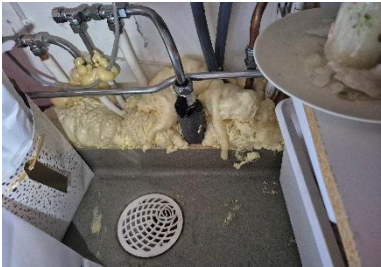
| Förråd under trappan (matkällare) | <p>Äldre våtutrymme. Det noterades att man rörgenomföringar i golvet närmare väggen än 60mm samt att golvbrunnen är närmare väggen än 200mm (detta var godkänt vid montage enligt då gällande branschregler).</p> <p>Se riskanalys 4.</p> |

4. I våtutrymmena (bad, wc, dusch och tvättstuga) skall det finnas ett tillfredställande fuktskydd. Möjlighet att kontrollera tätskikt på golv- och väggytor där keramiska plattor har applicerats är väldigt begränsad. När det inte finns dokumentation som garanterar att arbetet är branschmässigt utfört eller om det finns avvikelser från branschstandard, kan inte risken för skador i angränsande konstruktioner helt uteslutas även om ingen fukt indikerades.

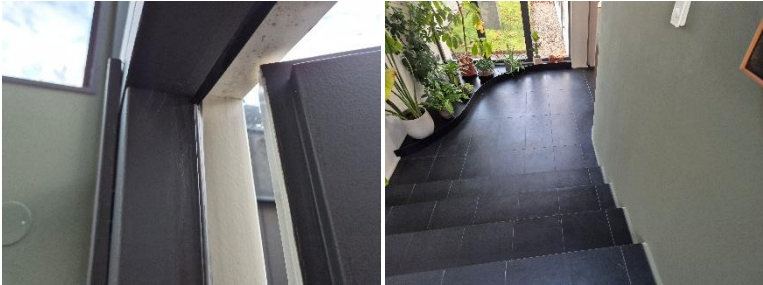
| Hall | <p>Det noterades att man har mindre missfärgning vid/på ytterdörren. Det saknades handledare vid trappan.</p> |

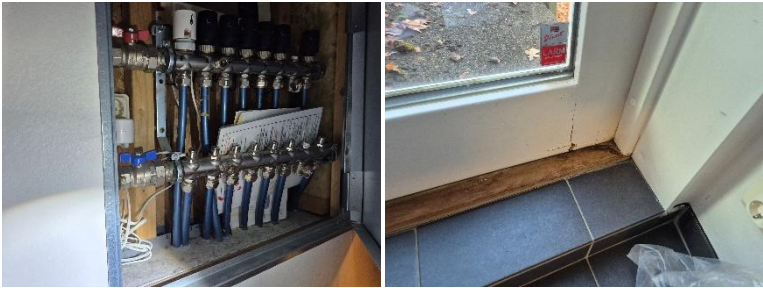
| Tvättstuga | <p>Äldre våtutrymme. Det noterades att man har missfärgning vid ytterdörren samt rekommenderas att man installerar ett vattenindikationslarm vid värmerören i innerväggen.</p> <p>Se riskanalys 4.</p> |

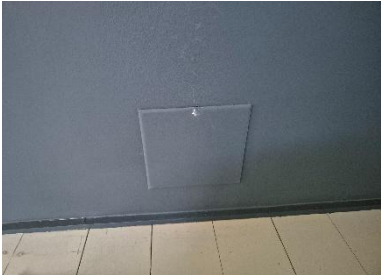
| Passage | <p>Det rekommenderas att man installerar ett vattenindikationslarm i väggen vid vatteninstallationen.</p> |

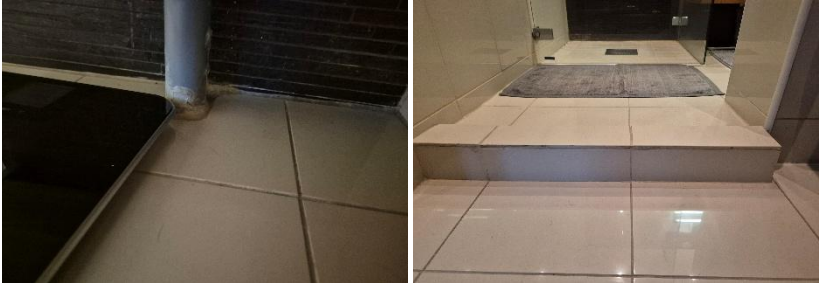
| Dusch/wc | <p>Äldre våtrum. Det noterades att man rör genomföringar i golvet närmare väggen än 60mm (detta var godkänt vid montage enligt då gällande branschregler). Då man har en klack upp till golvbrunnen kan eventuellt vatten som kommer ut på golvet det svårt att nå golvbrunnen före det rinner över tröskeln. Det saknades packning på insatsen i golvbrunnen.</p> <p>Se riskanalys 4.</p> |

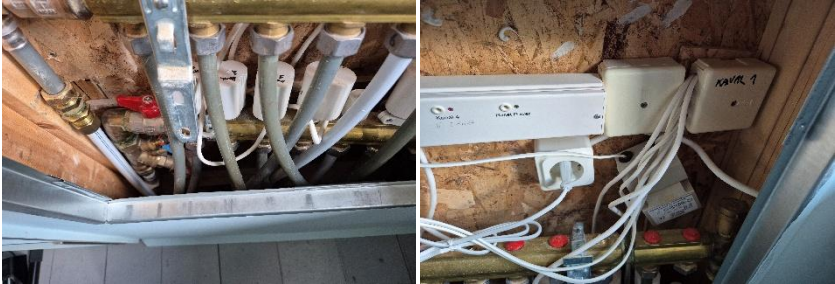
| Lekrum | <p>Det rekommenderas att man installerar ett vattenindikationslarm i väggen vid vatteninstallationen. Det noterades att man har en mindre missfärgning på baksidan av i installations-skåpet.</p> <p>Se riskanalys 5.</p> |

5. När man fått missfärgning i utrymmet är det en indikering på att man har fått en fuktrelaterad obalans i utrymmet. Inträngt vatten kan leda till problem/ skador i angränsande konstruktioner.

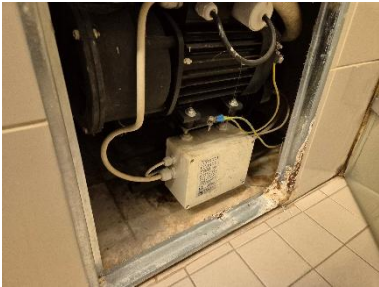
| Badrum | <p>Äldre våtrum. Luckan till badkaret har börjat rosta.</p> <p>Se riskanalys 4.</p> |

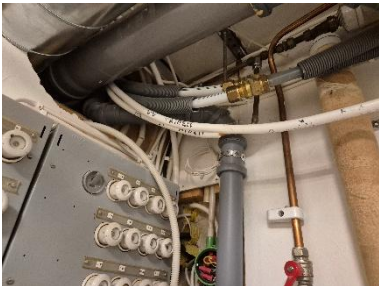
| Gamla tvättstugan | <p>Äldre våtutrymme. Det rekommenderas att man byter ut elcentralen till en kapslad elcentral då man har en del vattenrör i centralens direkta närhet.</p> <p>Se riskanalys 4.</p> |

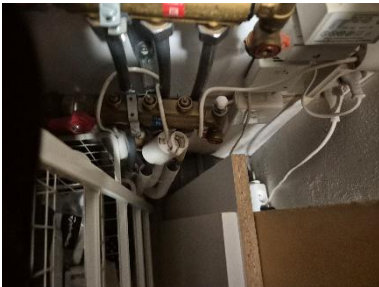
| Klädkammare | <p>Det rekommenderas att man installerar ett vattenindikationslarm vid vatteninstallationen.</p> |

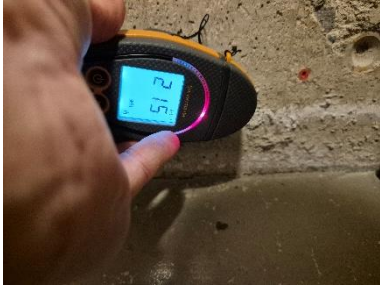
| Bilder | |

| Suterrängplan vägg i klädkammaren | 105 % RH |

Vid denna besiktning så gjordes det stickprovsmätningar i olika delar i byggnaden och vid dessa mätningar påträffades vissa förhöjda fuktvärden. Detta bedöms som normalt för denna typ av hus.

Man bör dock avlägsna skadat organiskt material så att man inte får en avvikande doft/lukt.
