# Överlåtelsebesiktning

Överlåtelsebesiktning av byggnad för säljare.

## Fastighet: Köping Väster Kolsva 1:42

Besiktningsnummer: EA251006-02

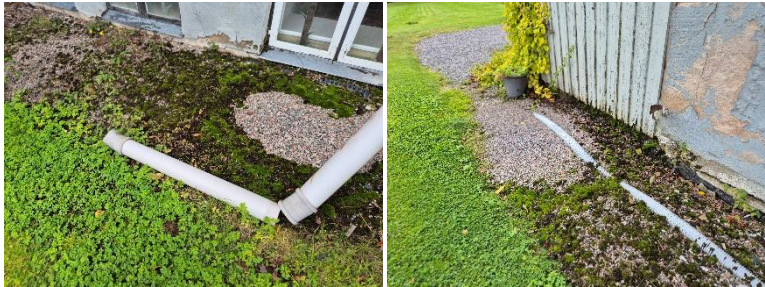
| Markförhållanden | <p>Det noterades att man har viss växtlighet i byggnadens närhet samt rekommenderas att man leder bort eventuellt ytvatten bort från byggnaden. Marken sluttade en aning emot byggnaden. Det noterades att marken har utsatts för en förhöjd fuktstatus samt att tidigare dräneringsarbeten är felaktigt utförda och bidrar till att fukten kapslas in i marken/grundväggen.</p> <p>Se riskanalys 1.</p> |

1. När det finns brister i fasad eller i montaget/underhållet av snickerier, fönster och plåtdetaljer finns det en risk att vatten kan tränga in och orsaka skador i angränsande konstruktioner. När det är sprickor i fasaden finns det en risk att vatten kan tränga in och orsaka skador på angränsande konstruktioner samt att sprickan kan förvärras på grund av frostsprängning. När vatten från stuprör inte leds bort genom dagvattenledningar utan får rinna ut i anslutning till byggnaden och när det finns skador på rännor och rör, finns det en risk att man ökar fuktillskottet i grundkonstruktionen och på närliggande konstruktioner som då kan orsaka skador. Ledningarna/dagvattenbrunnarna kan sättas igen om löv och annat skräp ej stoppas från att följa med regnvattnet. Närliggande rabatter och planteringar (träd och buskar) kan komma att eller har påverkat grundkonstruktioner negativt med sitt/sina rotsystem och kan orsaka skador. Planteringar ökar även fuktbelastningen på fasad och grundmur samt kan täppa till eventuella luftspalter vid takfot vilket även där kan skapa/orsaka skador på vind. När marken lutar mot byggnaden finns det en risk att ytvatten kan komma in i grundkonstruktionen och orsaka skador. Dagvattenledningarnas tekniska livslängd har passerat och om det finns brister kan det inte uteslutas att dagvatten inte leds bort som det skall vilket kan leda till skador på husets grundkonstruktion.

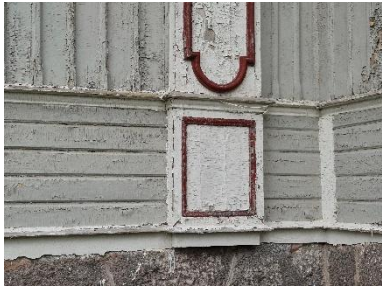
| Fasad | <p>Det noterades att fasaden har ett visst tvätt/målningsbehov samt noterades att vissa fasadbrädor visade tecken på röta.</p> <p>Se riskanalys 1.</p> |

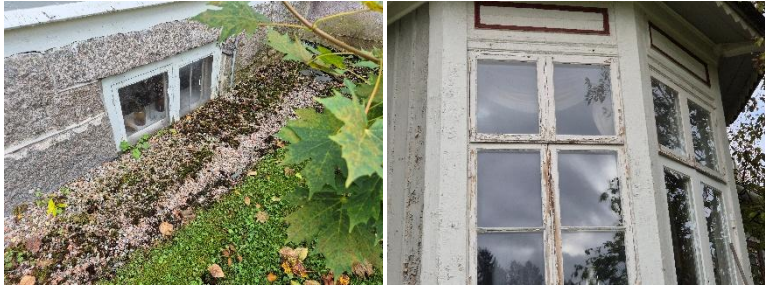
| Fönster och dörrar | <p>Det noterades att vissa av byggnadens dörrar och fönster har ett visst tvätt/målningsbehov. Vissa plåtar var i behov av viss justering och saknades. Det noterades att vissa fönster ligger under marknivå. Det rekommenderas att man monterar entrétak ovanför de dörrar som saknar sådana.</p> <p>Se riskanalys 1.</p> |

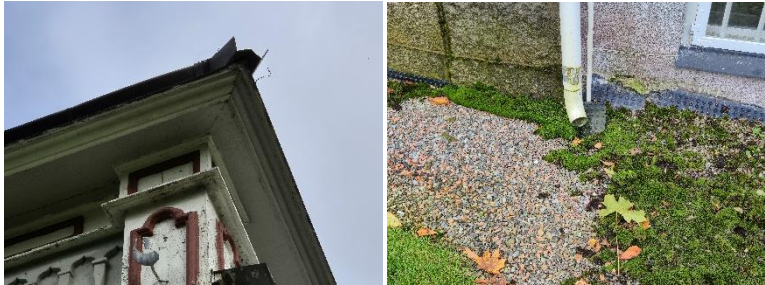
| Hängrännor/stuprör | <p>Det rekommenderas att man alltid leder bort eventuellt vatten från stuprören. Det noterades att vissa hängrännor/stuprör har ett visst justeringsbehov samt saknades vissa hängrännor/stuprör.</p> <p>Se riskanalys 1.</p> |

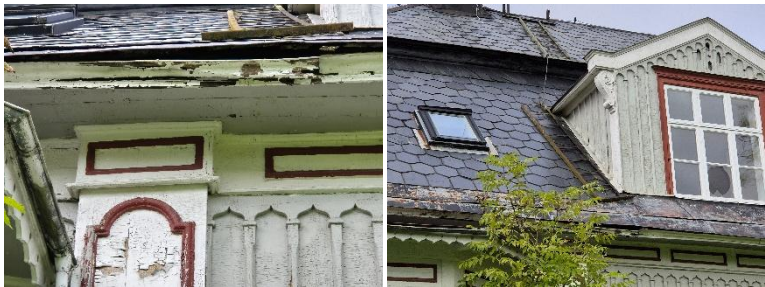
| Tak | <p>Vissa plåtarbeten på taket har visst behov av justering samt noterades att vissa takfots partier visade tecken på röta.</p> <p>Se riskanalys 1.</p> |

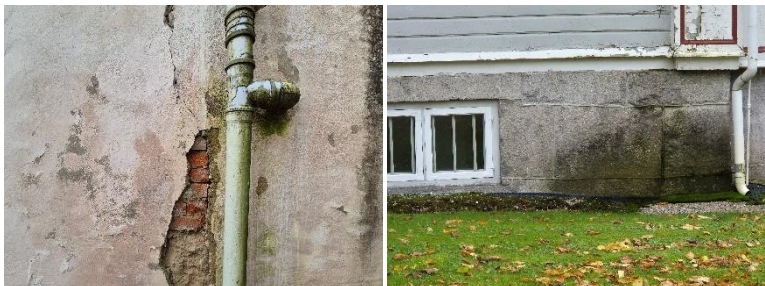
| Grundsockel | <p>Det noterades att man har mineralutfällningar/putssläpp på grundsockeln samt att vissa delar av grundsockeln har förhöjd fuktstatus.</p> <p>Se riskanalys 1.</p> |

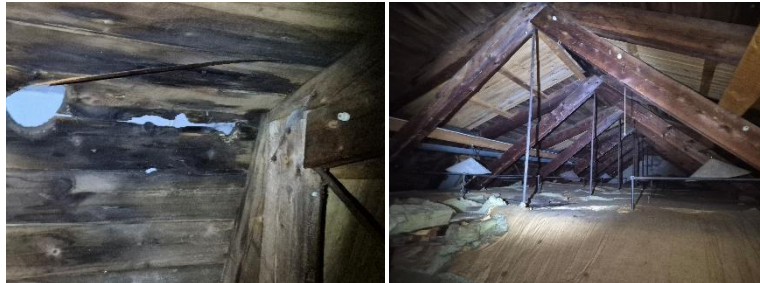
Vind

Det noterades att man har en del missfärgningar på undersidan av yttertaket (dessa missfärgningar var torra vid besiktningstillfället). Det saknades landgång så att man kunde gå genom hela vinden.

2. Avloppsventilationen utmynnar på vinden. När man leder upp varm fuktig luft på detta sätt till vinden finns risk att den relativt fuktiga luften träffar en kall yta och kondenserar. Kondens på organiska material kan orsaka skador/problem. Otätheter mellan ett varmt och kallt utrymme innebär en risk för konvektionsskador i det kallautrymmet. Varm fuktig luft kan passera genom hål/springor och orsaka missfärgningar. När man fått missfärgning på vinden är det en indikering på att man har fått en förhöjd fuktstatus i luften på vinden så att ett gynnsamt klimat för en tillväxt har uppstått. Det kan vara en indikering på att ventilationen inomhus är undermålig. Missfärgningen kan skapa dålig lukt och skador.

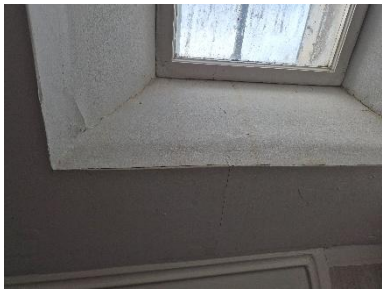
| Hall/trapphus | <p>Det noterades att man har missfärgning på väggen vid takfönstret.</p> <p>Se riskanalys 3.</p> |

3. När man fått missfärgning i utrymmet är det en indikering på att man har fått en fuktrelaterad obalans i utrymmet. Inträngt vatten kan leda till problem/ skador i angränsande konstruktioner.

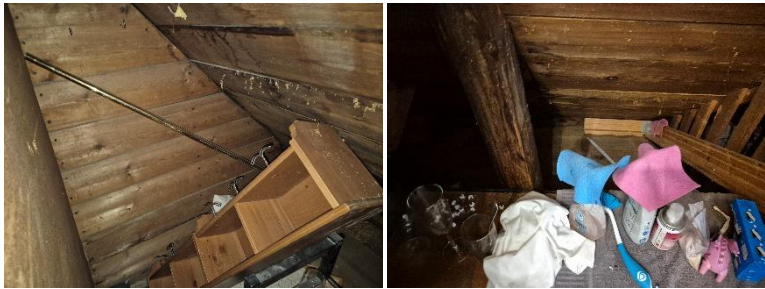
| Sidovind<br>1/garderob | <p>Det noterades att man har en mindre missfärgning på undersidan av yttertaket.</p> <p>Se riskanalys 2.</p> |

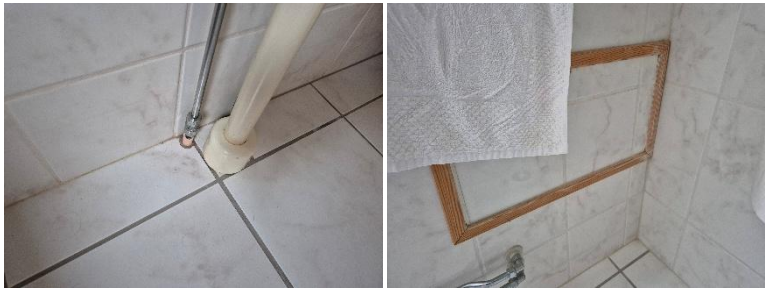
| Rum 10 dusch/wc | <p>Äldre våtrum. Luckan i väggen gick ej att öppna så den besiktades ej. Det noterades att man rör genomföringar i golvet närmare väggen än 60mm (detta var godkänt vid montage enligt då gällande branschregler).</p> <p>Se riskanalys 4.</p> |

4. I våtutrymmena (bad, wc, dusch och tvättstuga) skall det finnas ett tillfredställande fuktskydd. Möjlighet att kontrollera tätskikt på golv- och väggytor där keramiska plattor har applicerats är väldigt begränsad. När det inte finns dokumentation som garanterar att arbetet är branschmässigt utfört eller om det finns avvikelser från branschstandard, kan inte risken för skador i angränsande konstruktioner helt uteslutas även om ingen fukt indikerades.

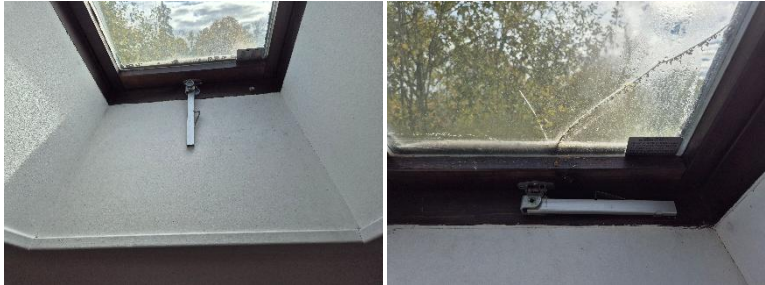
| Rum 10 sovrum 2 | <p>Det noterades att man har missfärgning på väggen vid takfönstret samt att ena ytterglaset har en spricka.</p> <p>Se riskanalys 3.</p> |

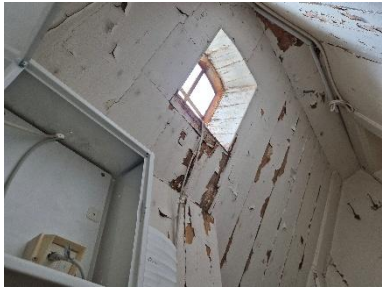
| Rum 10 trappa till entréplan | <p>Detta utrymme var under renovering och besiktades ej i sin helhet. Det noterades att man har en missfärgning vid takfönstret.</p> <p>Se riskanalys 3.</p> |

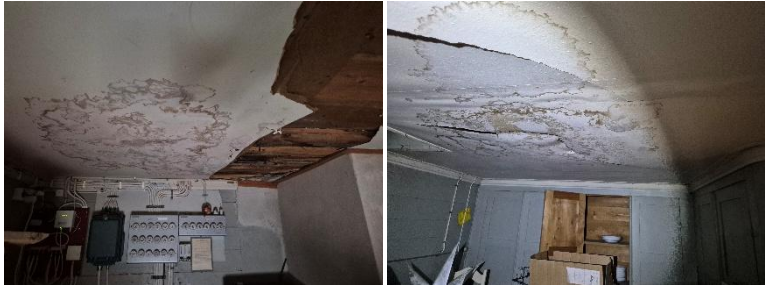
| Vindsförråd | <p>Det noterades att man har missfärgning på innertaket vid elcentralen (missfärgningen var torr vid besiktningstillfället).</p> <p>Se riskanalys 3.</p> |

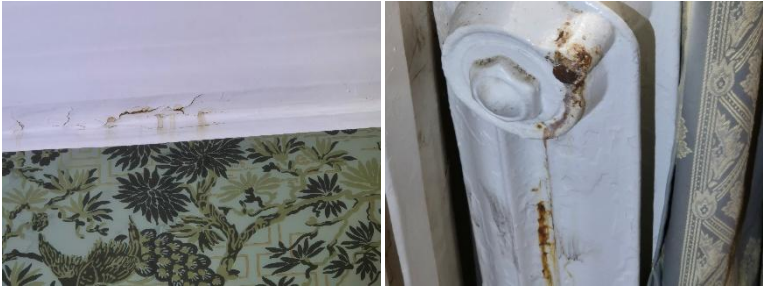
| Gröna salongen | <p>Det noterades att man har en missfärgning i takvinkeln samt på radiatorn.</p> <p>Se riskanalys 3.</p> |

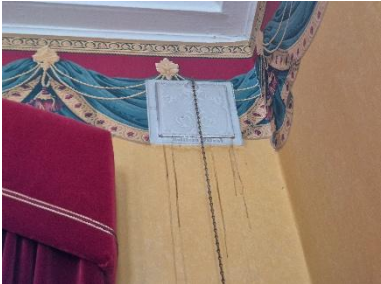
| Bibliotek | <p>Det noterades att man har en missfärgning vid ventilationsdonet i ytterväggen.</p> <p>Se riskanalys 3.</p> |

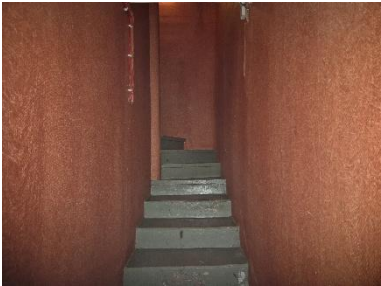
| Trappa till källarplan | <p>Det saknades handledare i trappan.</p> |

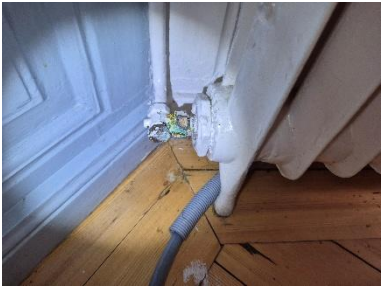
| Bar rum | <p>Det noterades tecken från läckage på radiatorn.</p> |

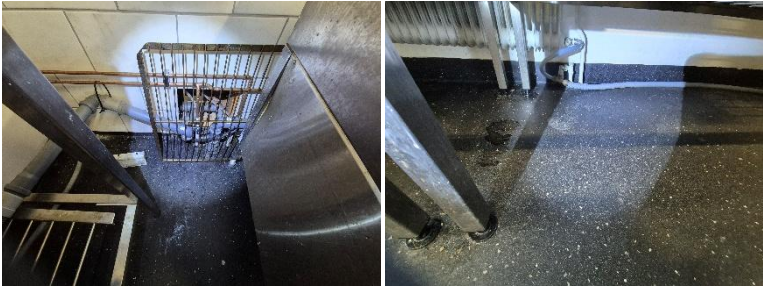
| Kök | <p>Äldre våtutrymme. Det noterades att man rör genomföringar i golvet närmare väggen än 60mm (detta var godkänt vid montage enligt då gällande branschregler). Det noterades att man har kvar den gamla gjutjärnsbrunnen i ett av diskbänkskåpen.</p> <p>Se riskanalys 4.</p> |

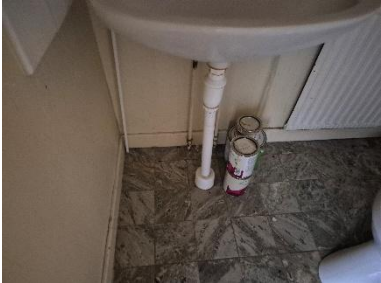
| Wc | <p>Äldre våtutrymme. Det noterades att man rör genomföringar i golvet närmare väggen än 60mm (detta var godkänt vid montage enligt då gällande branschregler).</p> <p>Se riskanalys 4.</p> |

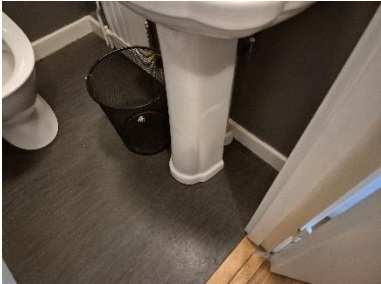
| Wc | <p>Äldre våtutrymme. Det noterades att man rör genomföringar i golvet närmare väggen än 60mm (detta var godkänt vid montage enligt då gällande branschregler).</p> <p>Se riskanalys 4.</p> |

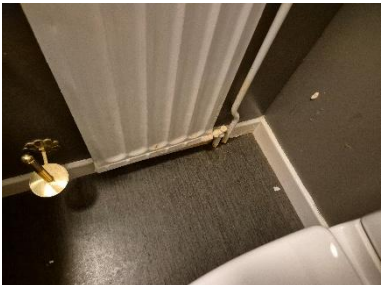
| wc | <p>Äldre våtutrymme. Det noterades att man rör genomföringar i golvet närmare väggen än 60mm (detta var godkänt vid montage enligt då gällande branschregler).</p> <p>Se riskanalys 4.</p> |

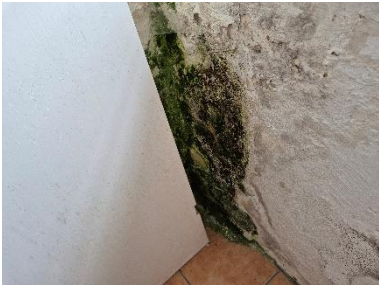
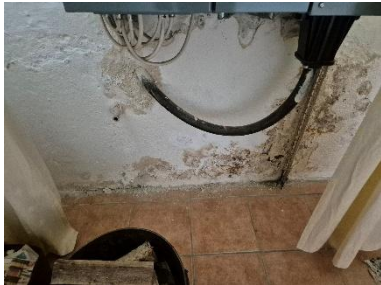
| Korridor | <p>Det noterades att man har mineralutfällningar och missfärgningar på ytterväggen.</p> <p>Se riskanalys 5.</p> <div></div> |

5. En källare utsätts i regel mer eller mindre för permanent fuktpåverkan från angränsande mark och fuktindikering förekommer punktvis på källarväggarna och på golvet i vanlig omfattning för hustypen. Utifrån erfarenhet är det känt att konstruktioner och beläggningar/beklädnader med organiska och täta material mot golv- och väggytor bör undvikas, då skador kan uppstå. Detta kan leda till en elak lukt. Det kan inte uteslutas att brister föreligger alternativt kommer att uppstå i dräneringsmaterialen då den tekniska livslängden har passerat. När man fått missfärgning i utrymmet är det en indikering på att man har fått en förhöjd fuktstatus i luften i luften så att ett gynnsamt klimat för en tillväxt har uppstått. Missfärgningen kan skapa dålig lukt

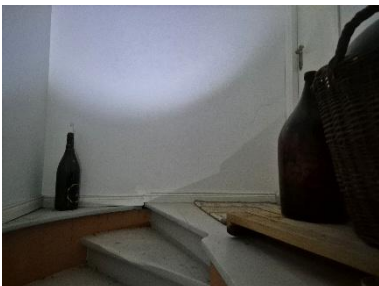
| Sidotrappa till entréplan | <p>Det saknades handledare i trappan.</p> <div></div> |

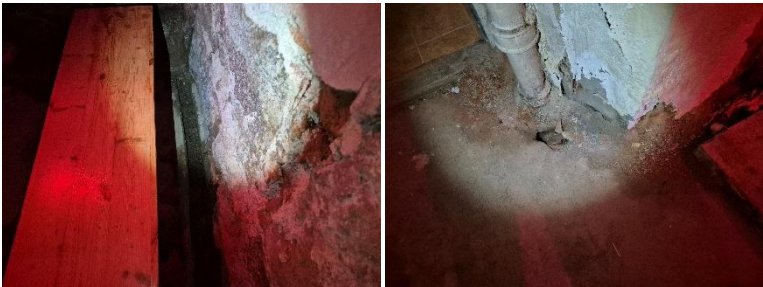
| Det röda källarvalvet | <p>Samtliga väggar har mineralutfällningar och putssläpp samt missfärgningar.<br/>Se riskanalys 5.</p> |

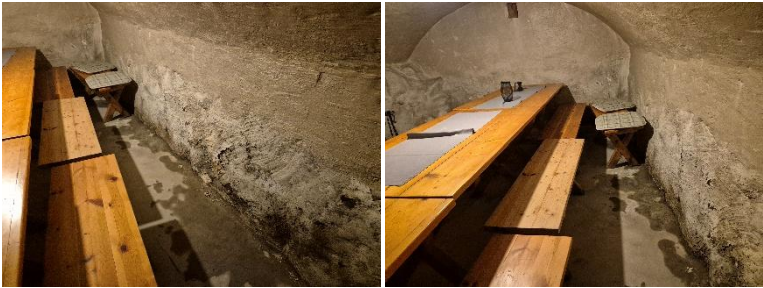
| Källarvalv 1 | <p>Samtliga väggar har mineralutfällningar och putssläpp samt missfärgningar. Det noterades att man har inträngande vatten i golvet/väggen.<br/>Se riskanalys 5.</p> |

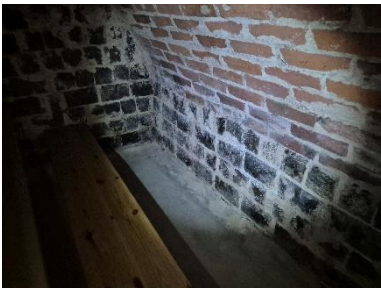
| Källarvalv 2 | <p>Samtliga väggar har mineralutfällningar och putssläpp samt missfärgningar.<br/>Se riskanalys 5.</p> |

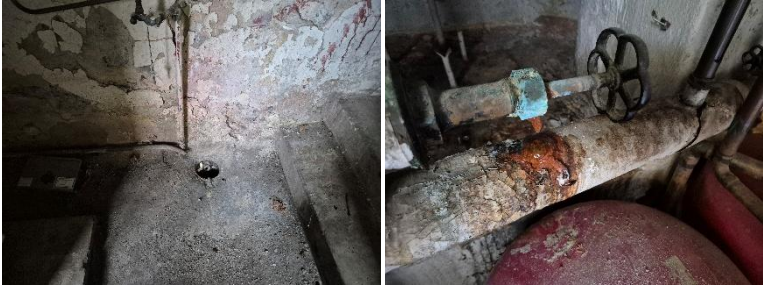
| Pannrum | <p>Äldre våtutrymme. Det noterades att man har rör genomföringar i golvet närmare väggen än 60mm samt sitter golvbrunnen närmare väggen än 200mm (detta var godkänt vid montage enligt då gällande branschregler). Samtliga väggar har mineralutfällningar och putssläpp samt missfärgningar. Det noterades att visst läckage finns på något av vattenrören samt att expansionskärnen visade tecken på genomrostning.</p> <p>Se riskanalys 4.</p> |

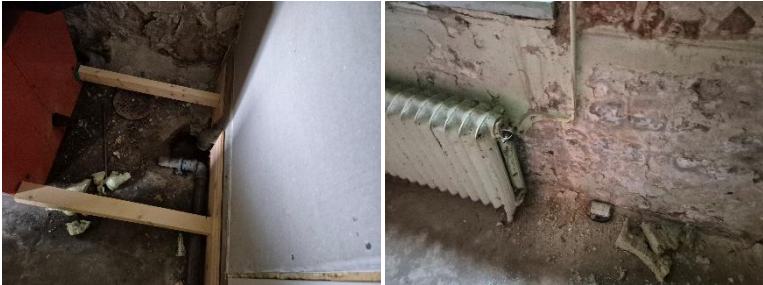
| Oljetankrum | <p>Äldre våtutrymme. Det noterades att man har mineralutfällningar och putssläpp i tre av väggarna.</p> <p>Se riskanalys 4.</p> |

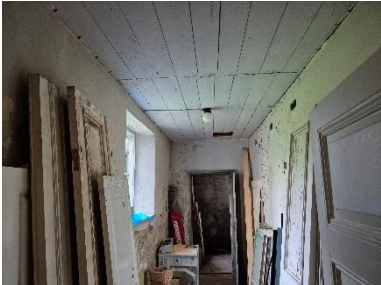
| Korridor | <p>Under renovering samt belamrad. Det noterades att man har mineralutfällningar och missfärgningar på ytterväggen och lite på andra väggen.</p> <p>Se riskanalys 5.</p> |

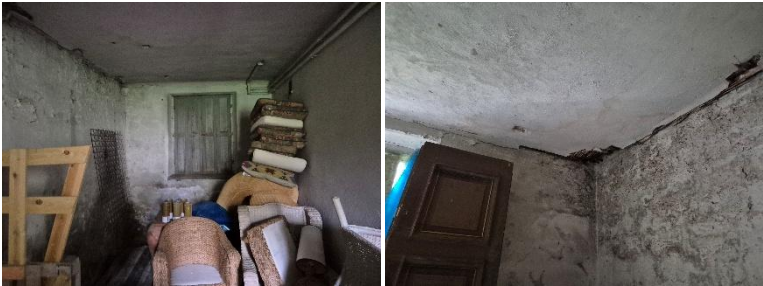
| Förråd | <p>Under renovering samt belamrad. Det noterades att man har missfärgningar på ytterväggarna.</p> <p>Se riskanalys 5.</p> |

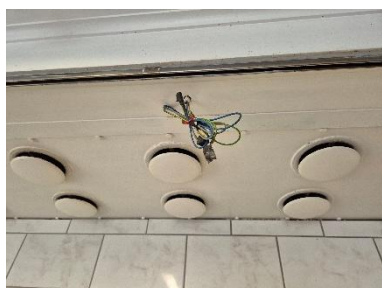
| Iakttagelser: | <ul style="list-style-type: none"><li>• Det noterades att vissa doslock sakades.</li><li>• Det noterades att vissa eluttag var lösa vid besiktningen.</li><li>• Vissa lösa kablar noterades under besiktningen.</li></ul> |

| Slutsats och rekommendationer: | Inga stora avvikelser, beaktas ovan nämnda punkter. |
