# Överlåtelsebesiktning

Överlåtelsebesiktning av byggnad för säljare.

## Fastighet: Köping Väster Kolsva 1:48

Besiktningsnummer: EA251006-01

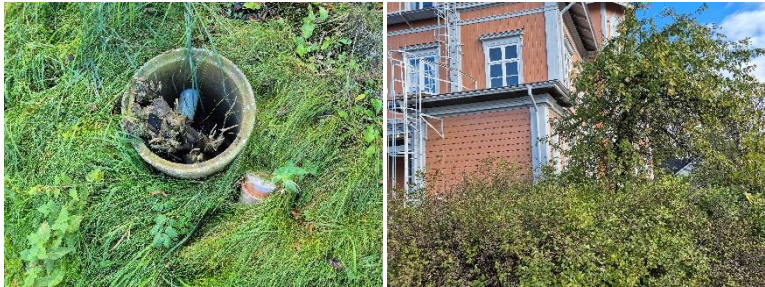
| Markförhållanden | <p>Det noterades att man har viss växtlighet i byggnadens närhet samt rekommenderas att man leder bort eventuellt ytvatten bort från byggnaden. Marken sluttade en aning emot byggnaden. Det noterades att ett mindre träd börjat växa i samlingsbrunnen för dräneringsrör och dagvattenledningar.</p> <p>Se riskanalys 1.</p> |

1. När det finns brister i fasad eller i montaget/underhållet av snickerier, fönster och plåtdetaljer finns det en risk att vatten kan tränga in och orsaka skador i angränsande konstruktioner. När det är sprickor i fasaden finns det en risk att vatten kan tränga in och orsaka skador på angränsande konstruktioner samt att sprickan kan förvärras på grund av frostsprängning. När vatten från stuprör inte leds bort genom dagvattenledningar utan får rinna ut i anslutning till byggnaden och när det finns skador på rännor och rör, finns det en risk att man ökar fuktillskottet i grundkonstruktionen och på närliggande konstruktioner som då kan orsaka skador. Ledningarna/dagvattenbrunnarna kan sättas igen om löv och annat skräp ej stoppas från att följa med regnvattnet. Närliggande rabatter och planteringar (träd och buskar) kan komma att eller har påverkat grundkonstruktioner negativt med sitt/sina rotsystem och kan orsaka skador. Planteringar ökar även fuktbelastningen på fasad och grundmur samt kan täppa till eventuella luftspalter vid takfot vilket även där kan skapa/orsaka skador på vind. När marken lutar mot byggnaden finns det en risk att ytvatten kan komma in i grundkonstruktionen och orsaka skador. Dagvattenledningarnas tekniska livslängd har passerat och om det finns brister kan det inte uteslutas att dagvatten inte leds bort som det skall vilket kan leda till skador på husets grundkonstruktion.

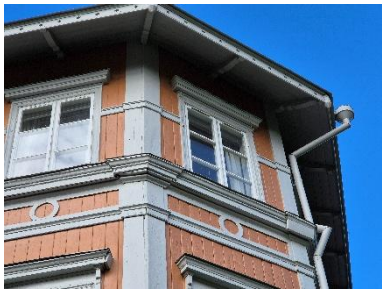
| Fasad | <p>Det noterades att fasaden har ett visst tvätt/målningsbehov.</p> <p>Se riskanalys 1.</p> |

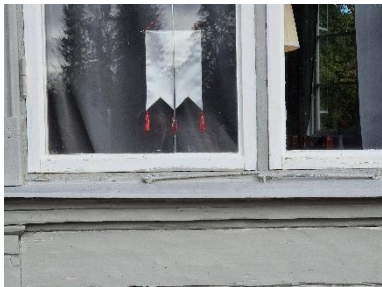
| Fönster och dörrar | <p>Det noterades att vissa av byggnadens dörrar och fönster har ett visst tvätt/målningsbehov. Vissa plåtar var i behov av viss justering och saknades. Det rekommenderas att man monterar ett entrétak ovanför entré i varuintaget.</p> <p>Se riskanalys 1.</p> |

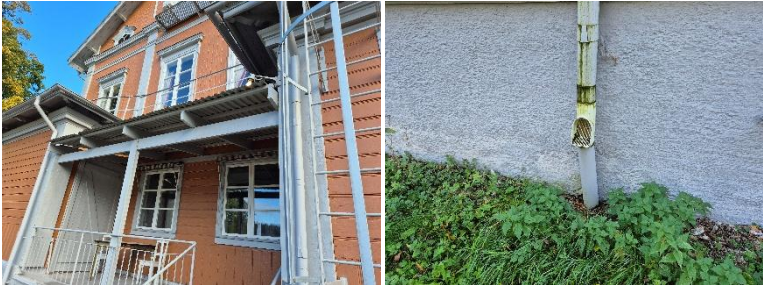
| Hängrännor/stuprör | <p>Det rekommenderas att man alltid leder bort eventuellt vatten från stuprören. Det noterades att vissa hängrännor/stuprör har ett visst justeringsbehov samt saknades vissa hängrännor.</p> <p>Se riskanalys 1.</p> |

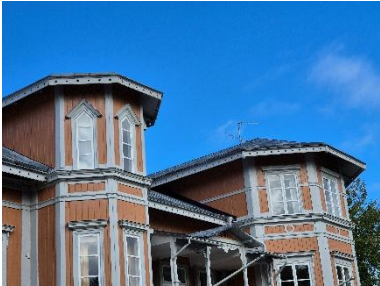
| Tak | <p>Vissa plåtarbeten på taket har visst behov av justering.</p> <p>Se riskanalys 1.</p> |

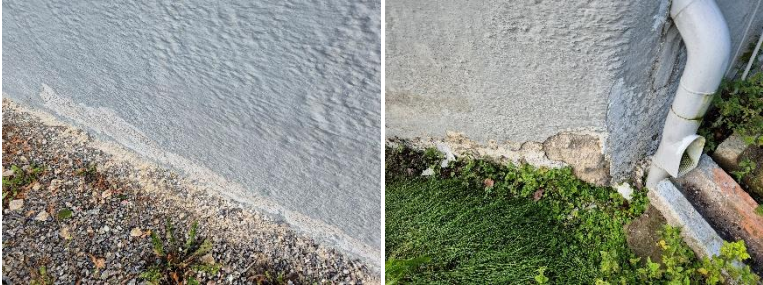
| Grundsockel | <p>Det noterades att man har mindre mineralutfällningar/putssläpp på grundsockeln.</p> <p>Se riskanalys 1.</p> |

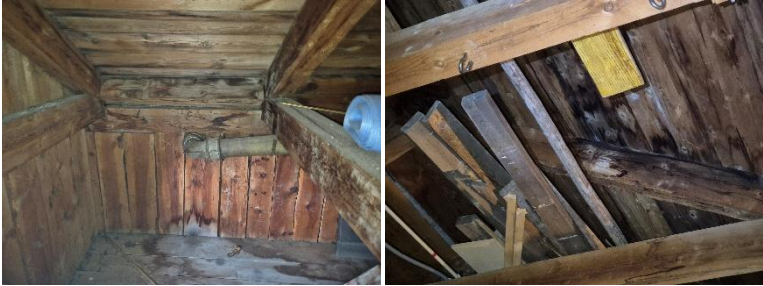
| Vind | <p>Det noterades att man har en del missfärgningar på undersidan av yttertaket (dessa missfärgningar var torra vid besiktningstillfället). Man har avslutat avluftsriksen till avloppet i vindsutrymmet.</p> <p>Se riskanalys 2.</p> |

2. Avloppsventilationen utmynnar på vinden. När man leder upp varm fuktig luft på detta sätt till vinden finns risk att den relativt fuktiga luften träffar en kall yta och kondenserar. Kondens på organiska material kan orsaka skador/problem. Otätheter mellan ett varmt och kallt utrymme innebär en risk för konvektionsskador i det kallautrymmet. Varm fuktig luft kan passera genom hål/springor och orsaka missfärgningar. När man fått missfärgning på vinden är det en indikering på att man har fått en förhöjd fuktstatus i luften på vinden så att ett gynnsamt klimat för en tillväxt har uppstått. Det kan vara en indikering på att ventilationen inomhus är undermålig. Missfärgningen kan skapa dålig lukt och skador.

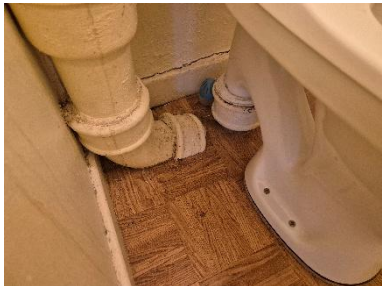
| Wc | <p>Äldre våtutrymme. Det noterades att man rör genomföringar i golvet närmare väggen än 60mm (detta var godkänt vid montage enligt då gällande branschregler).</p> <p>Se riskanalys 3.</p> |

3. I våtutrymmena (bad, wc, dusch och tvättstuga) skall det finnas ett tillfredställande fuktskydd. Möjlighet att kontrollera tätskikt på golv- och väggytor där keramiska plattor har applicerats är väldigt begränsad. När det inte finns dokumentation som garanterar att arbetet är branschmässigt utfört eller om det finns avvikelser från branschstandard, kan inte risken för skador i angränsande konstruktioner helt uteslutas även om ingen fukt indikerades.

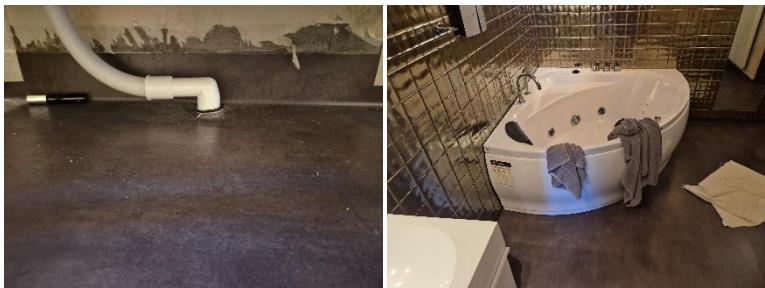
| Rum 44 badrum | <p>Äldre våtrum. Det noterades att man rör genomföringar i golvet närmare väggen än 60mm (detta var godkänt vid montage enligt då gällande branschregler). Golvbrunnen under badkaret besiktades ej.</p> <p>Se riskanalys 3.</p> |

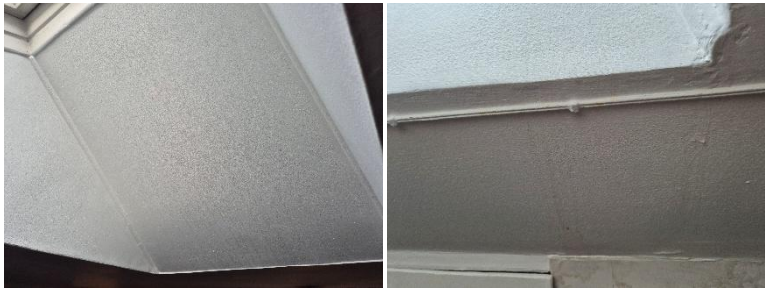
| Hall | <p>Det noterades att man har mindre missfärgningar vid takfönstret.</p> |

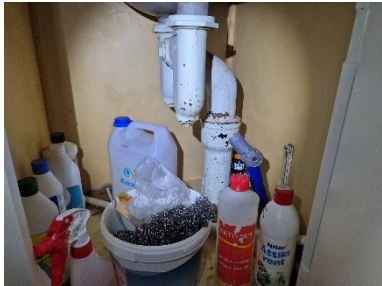
| Pentry | <p>Det rekommenderas att man installerar ett vattenindikationslarm i diskbänkskåpet.</p> |

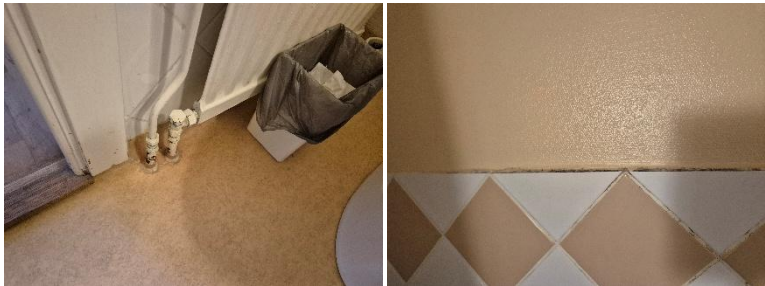
| Rum 42 badrum | <p>Äldre våtrum. Det noterades att man rörgenomföringar i golvet närmare väggen än 60mm (detta var godkänt vid montage enligt då gällande branschregler). Det noterades att man har en mindre missfärgning i kakelfog på väggen vid badkaret.</p> <p>Se riskanalys 3.</p> |

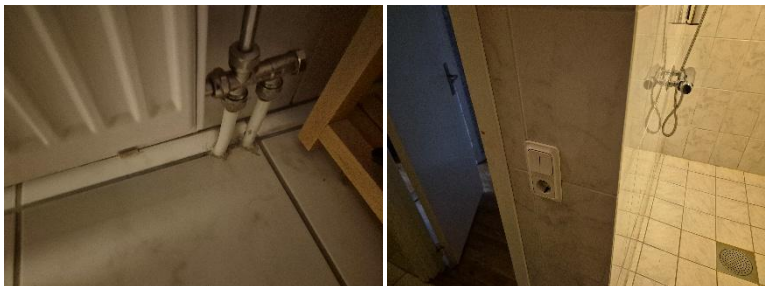
| Rum 41 dusch/wc | <p>Äldre våtrum. Det noterades att man rörgenomföringar i golvet närmare väggen än 60mm (detta var godkänt vid montage enligt då gällande branschregler). Det noterades att strömbrytaren och vägguttaget var lite nära duschzonen.</p> <p>Se riskanalys 3.</p> |

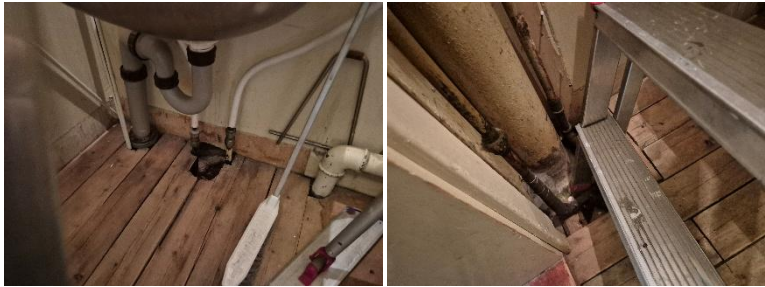
| Städskrubb | <p>Äldre våtutrymme. Det noterades att man rör genomföringar i golvet närmare väggen än 60mm (detta var godkänt vid montage enligt då gällande branschregler).</p> <p>Se riskanalys 3.</p> |

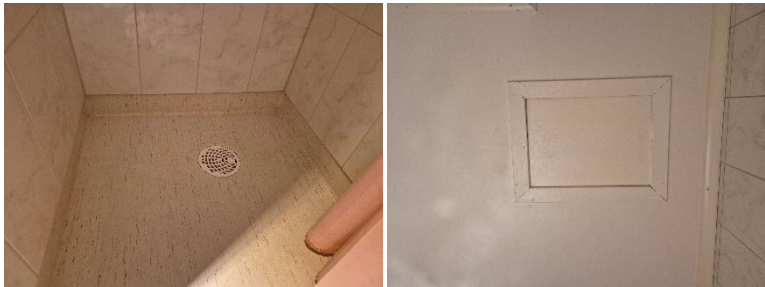
| Rum 39 dusch/wc | <p>Äldre våtrum. Luckan i innertaket gick ej att öppna så den besiktades ej.</p> <p>Se riskanalys 3.</p> |

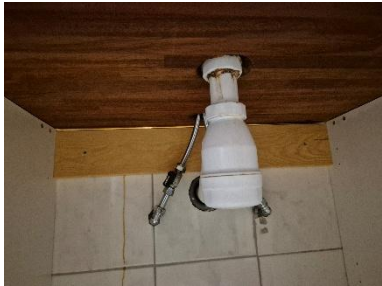
| Rum 40 dusch/wc | <p>Äldre våtrum. Det noterades att man har mindre missfärgning vid avloppet under handfatet.</p> <p>Se riskanalys 3.</p> |

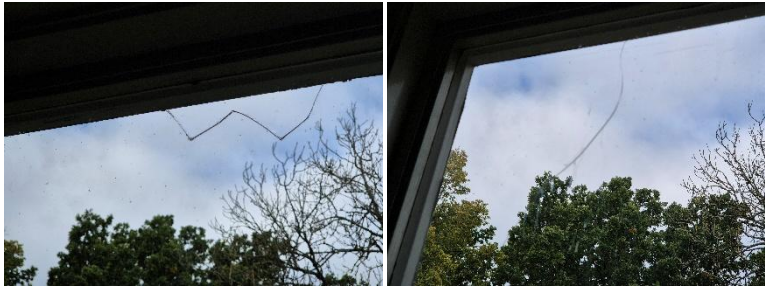
| Salong | <p>Det noterades att man har mindre sprickor i fönsterrutorna.</p> |

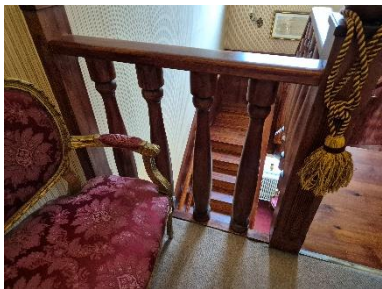
| Hall med mathiss | <p>Det noterades att räcket vid trappan ej var barnsäkrat.</p> |

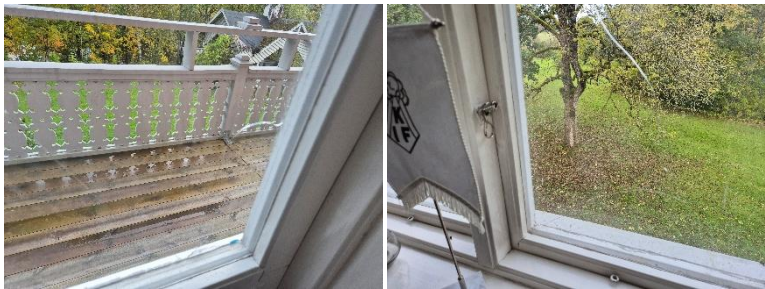
| Matsal | <p>Det noterades att man har mindre sprickor i fönsterrutorna.</p> |

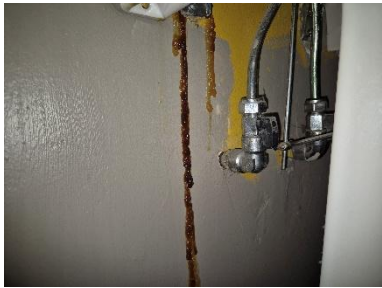
| Wc | <p>Äldre våtutrymme. Man har fått missfärgning på väggen av tvålen som sitter ovanför handfatet.</p> <p>Se riskanalys 3.</p> |

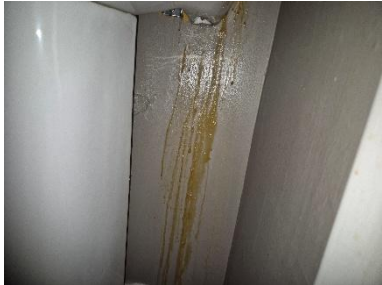
| Wc | <p>Äldre våtutrymme. Man har fått missfärgning på väggen av tvålen som sitter ovanför handfatet.</p> <p>Se riskanalys 3.</p> |

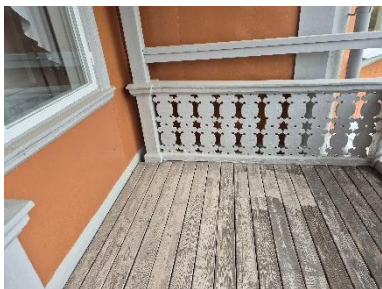
| Balkong | <p>Då det låg en trätrall på balkonggolvet kunde inte underlaget besiktas i sin helhet.</p> |

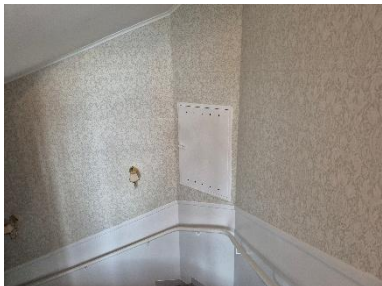
| Trappa till entréplan | <p>Brandposten gick ej att öppna.</p> |

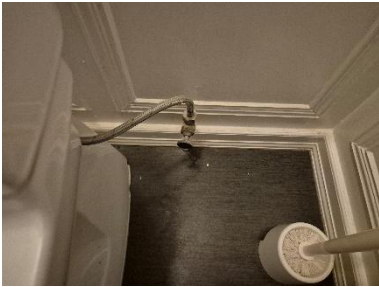
| Wc | <p>Äldre våtutrymme. Det noterades att man rör genomföringar i golvet närmare väggen än 60mm (detta var godkänt vid montage enligt då gällande branschregler).</p> <p>Se riskanalys 3.</p> |

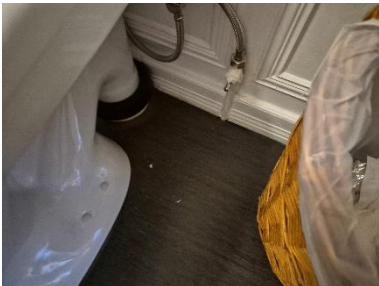
| Hwc | <p>Äldre våtutrymme. Det noterades att man rör genomföringar i golvet närmare väggen än 60mm (detta var godkänt vid montage enligt då gällande branschregler).</p> <p>Se riskanalys 3.</p> |

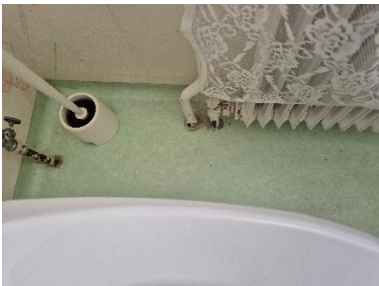
| Dusch/wc | <p>Äldre våtrum. Det noterades att man rör genomföringar i golvet närmare väggen än 60mm (detta var godkänt vid montage enligt då gällande branschregler).</p> <p>Se riskanalys 3.</p> |

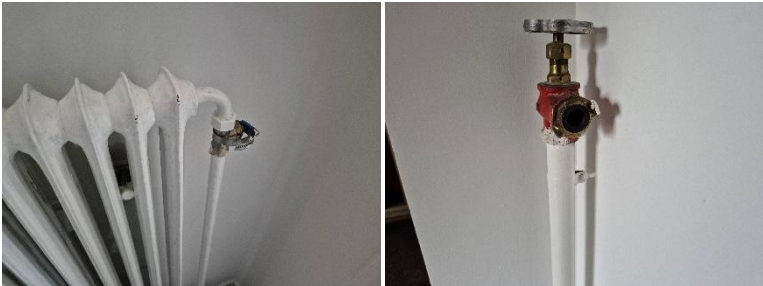
| Köksentré | <p>Det noterades att man satt en slangklämma på ena radiatören samt fyllt igen röret på brandposten.</p> |

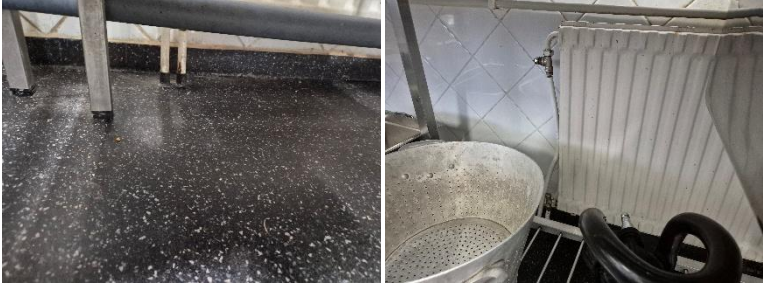
| Storkök | <p>Äldre våtutrymme. Det noterades att man rörgenomföringar i golvet närmare väggen än 60mm (detta var godkänt vid montage enligt då gällande branschregler). Ett av radiatorrören var böjt en del.<br/>Se riskanalys 3.</p> |

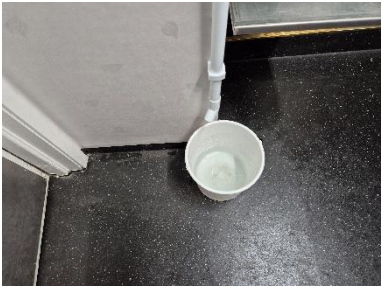
| Kylrum | <p>Det saknades ordentlig avrinnings möjligheter som tex golvbrunn eller liknande.</p> |

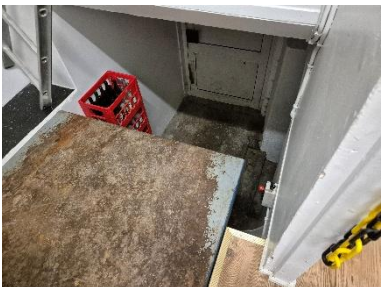
| Varuhiss/varuintag | <p>Hissen besiktades ej vid denna besiktning. Ytterdörren var låst och kunde ej öppnas.</p> |

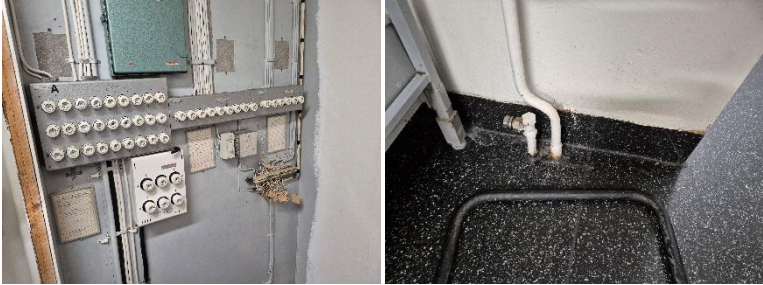
| Diskrum | <p>Äldre våtutrymme. Den okapslade elcentralen låg i nära anslutning till diskmaskinen och övriga diskanordningar. Det noterades att man rör genomföringar i golvet närmare väggen än 60mm (detta var godkänt vid montage enligt då gällande branschregler).</p> <p>Se riskanalys 3.</p> |

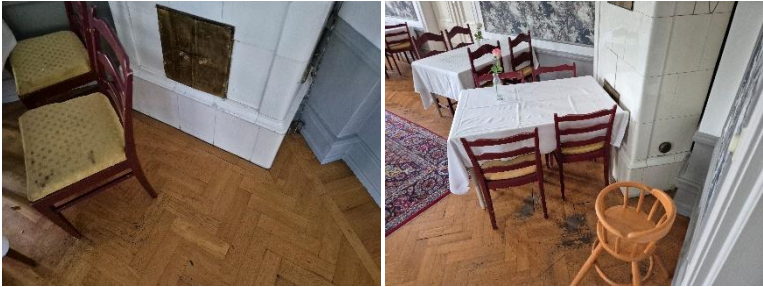
| Stora matsalen | <p>Det sakades gnistskydd på golvet framför kakelugnarna.</p> |

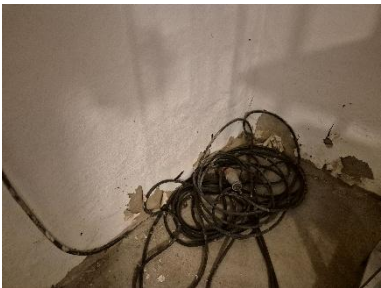
| Trappa till källarplan | <p>Det noterades att man har mineralutfällningar i ytterväggen samt färg/putssläpp.</p> <p>Se riskanalys 4.</p> |

4. En källare utsätts i regel mer eller mindre för permanent fuktpåverkan från angränsande mark och fuktindikering förekommer punktvís på källarväggarna och på golvet i vanlig omfattning för hustypen. Utifrån erfarenhet är det känt att konstruktioner och beläggningar/beklädnader med organiska och täta material mot golv- och väggytor bör undvikas, då skador kan uppstå. Detta kan leda till en elak lukt. Det kan inte uteslutas att brister föreligger alternativt kommer att uppstå i dräneringsmaterialen då den tekniska livslängden har passerat. När man fått missfärgning i utrymmet är det en indikering på att man har fått en förhöjd fuktstatus i luften i luften så att ett gynnsamt klimat för en tillväxt har uppstått. Missfärgningen kan skapa dålig lukt

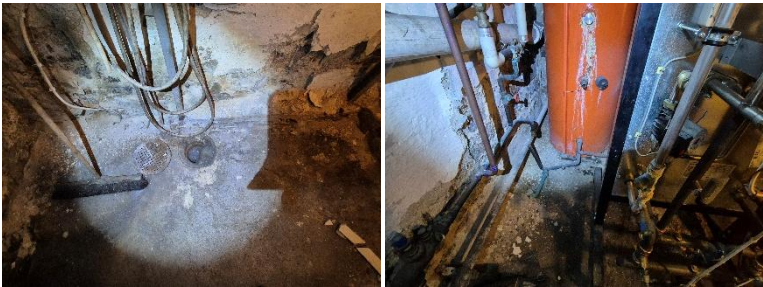
| Pannrum | <p>Äldre våtutrymme. Det noterades att man har en missfärgning på väggarna samt noterades att man har mineralutfällningar och putssläpp på väggarna. Det noterades vissa tecken på den gamla värmeutrustningen från läckage eller liknande.</p> <p>Se riskanalys 3.</p> |

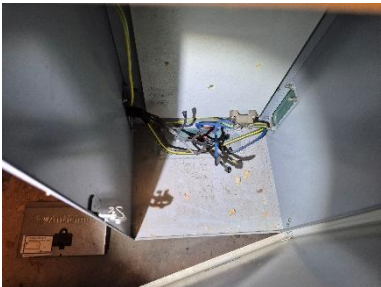
| Elcentralrum | <p>Det noterades att man har en del löst hängande kablar i centralens närhet.</p> |

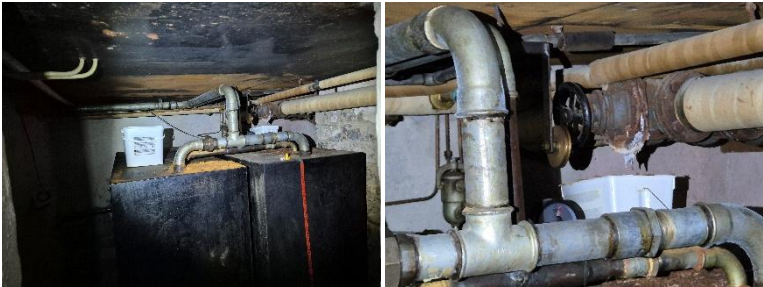
| Oljetankrum | <p>Det noterades att oljetankarna var kvar i utrymmet. Det noterades att man har tecken från ett läckage på värmeröret.</p> |

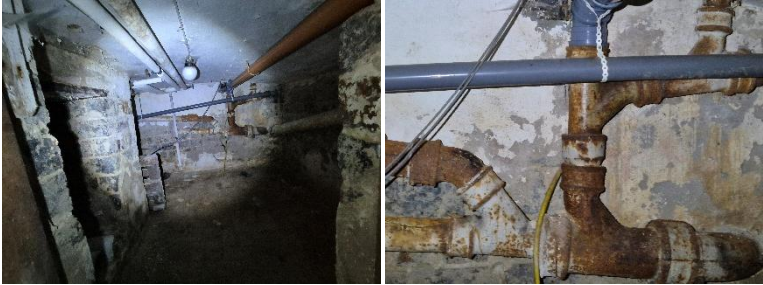
| Förråd | <p>Samtliga väggar har mineralutfällningar och putssläpp samt missfärgningar. Det noterades att man har en avvikande doft i utrymmet (troligen från ett fågelkadaver) samt noterades att man har hål i avloppsrören.</p> <p>Se riskanalys 4.</p> |

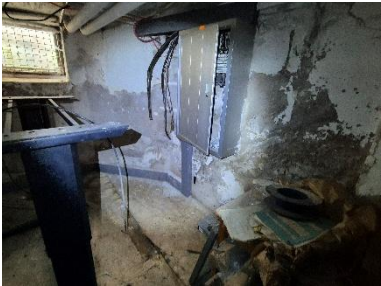
| Gamla telefonväxlarummet | <p>Samtliga väggar har mineralutfällningar och putssläpp samt missfärgningar.</p> <p>Se riskanalys 4.</p> |

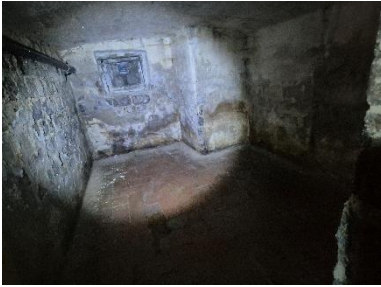
| Förråd | <p>Samtliga väggar har mineralutfällningar och putssläpp samt missfärgningar.</p> <p>Se riskanalys 4.</p> |

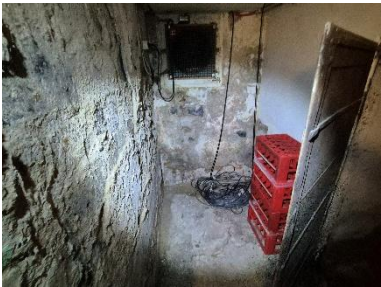
| Korridor med frånluftsfläkt | <p>Samtliga väggar har mineralutfällningar och putssläpp samt missfärgningar.</p> <p>Se riskanalys 4.</p> |

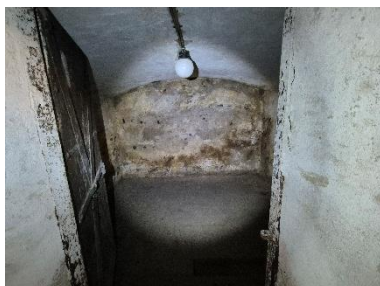
Förråd

Samtliga väggar har mineralutfällningar och putssläpp samt missfärgningar.

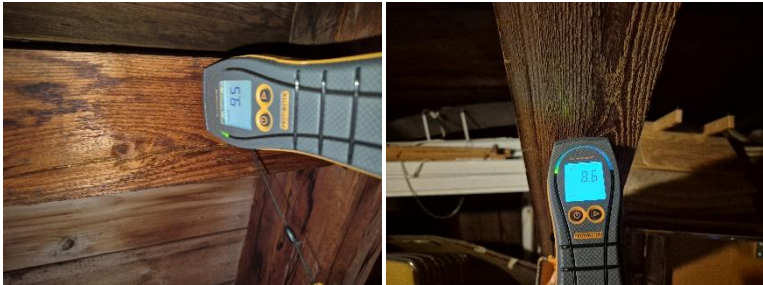
| Fuktkvotsmätning | <10 %FK detta mättes uppe på vinden i råspont och bjälkar på övreplan 2. |

Vid denna besiktning så gjordes det stickprovsmätningar i olika delar i byggnaden och vid dessa mätningar påträffades vissa förhöjda fuktvärden. Detta bedöms som normalt för denna typ av hus.

Man bör dock avlägsna skadat organiskt material så att man inte får en avvikande doft/lukt.
