# Överlåtelsebesiktning

Överlåtelsebesiktning av fast egendom enligt jordabalken för säljare.

## Fastighet: Danderyd Tomträtten 3

Besiktningsnummer: EA250911-01

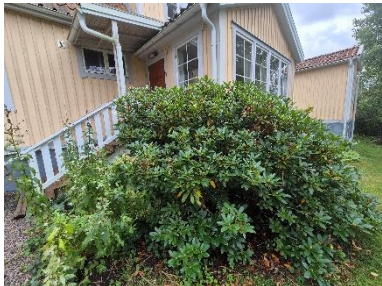
| Markförhållanden | <p>Det noterades att man har mark som sluttar emot byggnaden samt att man har viss växtlighet i byggnadens direkta närhet.</p> <p>Se riskanalys 1.</p> |

1. När det finns brister i fasad eller i montaget/underhållet av snickerier, fönster och plåtdetaljer finns det en risk att vatten kan tränga in och orsaka skador i angränsande konstruktioner. När det är sprickor i fasaden finns det en risk att vatten kan tränga in och orsaka skador på angränsande konstruktioner samt att sprickan kan förvärras på grund av frostsprängning. När vatten från stuprör inte leds bort från byggnaden utan får rinna ut i anslutning till byggnaden och när det finns skador på rännor och rör, finns det en risk att man ökar fuktillskottet i grundkonstruktionen och på närliggande konstruktioner som då kan orsaka skador. Ledningarna/dagvattenbrunnarna kan sättas igen om löv och annat skräp ej stoppas från att följa med regnvattnet. När marken lutar mot byggnaden finns det en risk att ytvatten kan komma in i grundkonstruktionen och orsaka skador. Närliggande rabatter och planteringar (träd och buskar) kan komma att eller har påverkat grundkonstruktioner negativt med sitt/sina rotsystem och kan orsaka skador. Planteringar ökar även fuktbelastningen på fasad och grundmur samt kan täppa till eventuella luftspalter vid takfot vilket även där kan skapa/orsaka skador på vind.

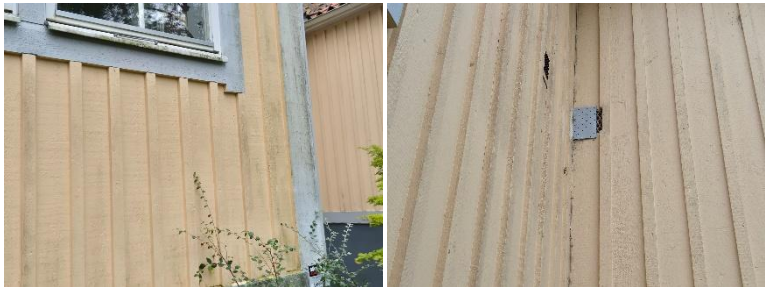
| Fasad | <p>Det noterades att vissa delar av fasaden har ett visst tvätt/målningsbehov.</p> <p>Se riskanalys 1.</p> |

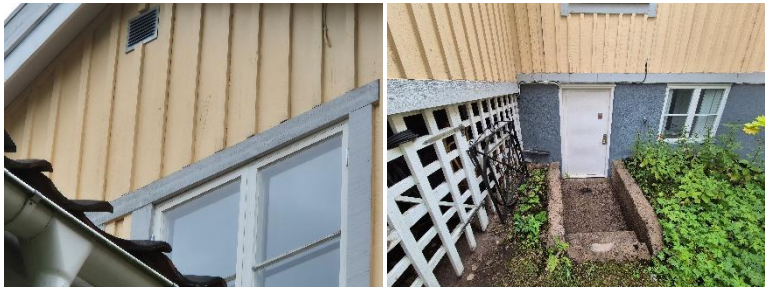
| Fönster och dörrar | <p>Det noterades att vissa av byggnadens dörrar och fönster har ett visst tvätt/målnings behov samt behov av justering av plåtar. Det sakades vissa plåtar som tex överbleck.</p> <p>Se riskanalys 1.</p> |

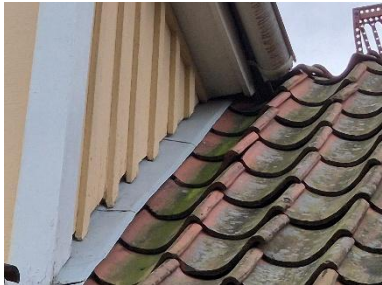
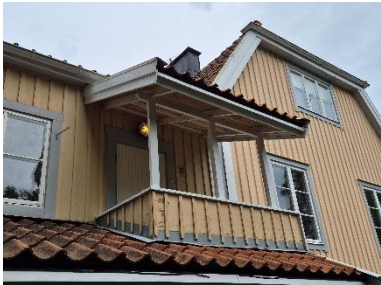
| Hängrännor/stuprör | <p>Det rekommenderas att man alltid leder bort eventuellt vatten från stuprören. Det noterades att vissa hängrännor/stuprör har ett visst justeringsbehov samt att vissa saknades. Om man inte leder bort vattnet är risken stor att den rinner in emot byggnaden.</p> <p>Se riskanalys 1.</p> |

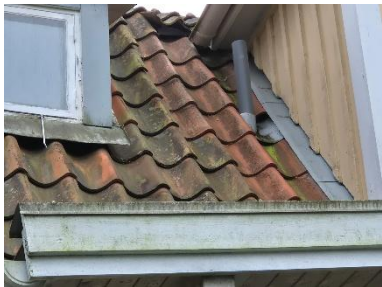
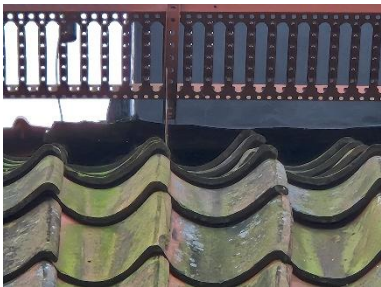
| Tak | <p>Vissa plåtar på yttertaket har ett visst justeringsbehov samt saknades vissa plåtar. Det noterades att vissa av takpannorna kommit ur sina lägen.</p> <p>Se riskanalys 1.</p> |

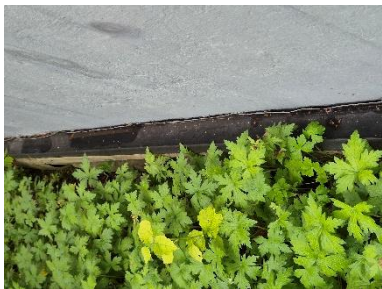
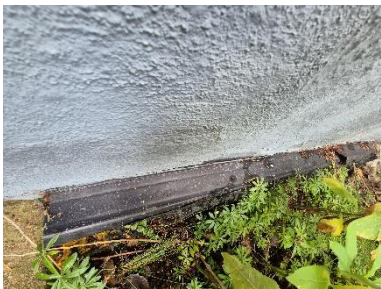
| Grundsockel | <p>Det noterades att man har mindre sprickor/hål i grundsockeln samt mindre putssläpp. Dropplisten glipade emot grundsockeln. Vissa delar av markisoleringen var exponerad.</p> <p>Se riskanalys 1.</p> |

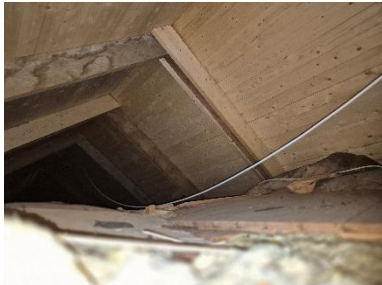
| Vind | <p>Det noterades att man har missfärgning på undersidan av yttertaket samt några av takstolsbenen (missfärgningarna var torra vid besiktningstillfället samt av äldre sort). Det noterades att man vid den tidigare takrenoveringen bytt ut delar av takstolsreglarna och förstärkt vissa andra.</p> <p>Se riskanalys 2.</p> |

2. Otätheter mellan ett varmt och kallt utrymme innebär en risk för konvektionsskador i det kallautrymmet. Varm fuktig luft kan passera genom hål/springor och orsaka missfärgningar. När man fått missfärgning på vinden är det en indikering på att man har fått en förhöjd fuktstatus i luften på vinden så att ett gynnsamt klimat för en tillväxt har uppstått. Det kan vara en indikering på att ventilationen inomhus är undermålig. Missfärgningen kan skapa dålig lukt och skador.

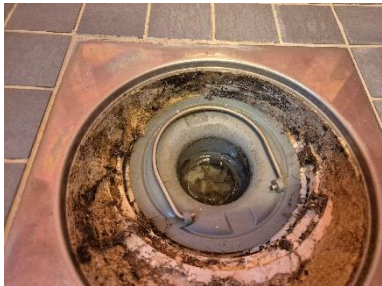
| Dusch/wc | <p>Då man fyllt igen mellan klämringen och slutlisten kunde inte besiktningsmannen se/besikta fuktspärren vid golvbrunnen.</p> <p>Se riskanalys 3.</p> |

3. I ett våtutrymme skall vägg- och golvytor ha ett fuktskydd enligt branschreglerna från den tiden detta utfördes. Möjlighet att kontrollera tätskikt på golv- och väggytor under keramiska plattor är begränsad. När det inte finns dokumentation som garanterar att arbetet är branschmässigt utfört eller om det finns avvikelser, samt ej fackmannamässigt utförda arbeten, kan det inte helt uteslutas att det kan bli skador i angränsande konstruktioner. Äldre gjutjärnsbrunnar som har korrosionsangrepp är en risk ur fuktsynpunkt. Risk finns för genomrostning med läckage som följd.

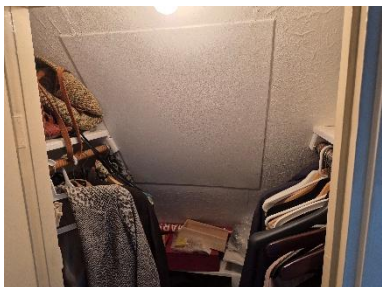
| Klädkammare | <p>Luckan demonterades ej då den var inmålad.</p> |

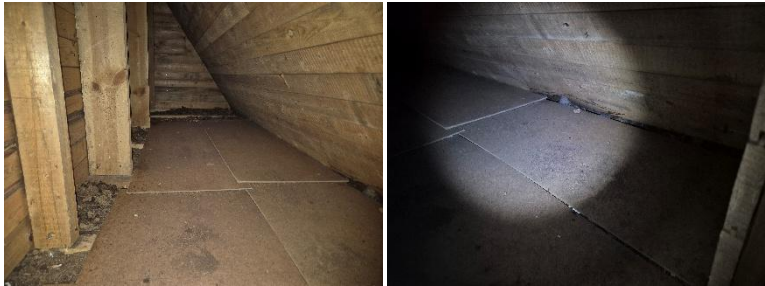
| Sidovind 1 | <p>Det noterades att man har mindre missfärgningar på insidan av yttertaket (missfärgningarna var torra vid besiktningstillfället).</p> |

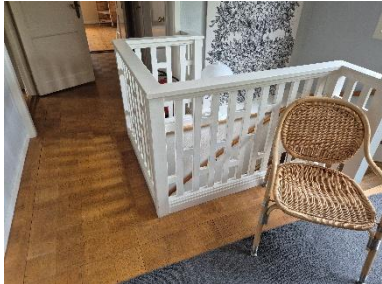
| Hall | <p>Det noterades att räcket vid trappan var en aning lågt.</p> |

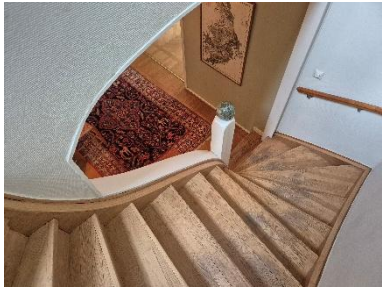
| Trappa till entréplan | <p>Det noterades att man saknar spaljé eller liknande i slutet av trappan.</p> |

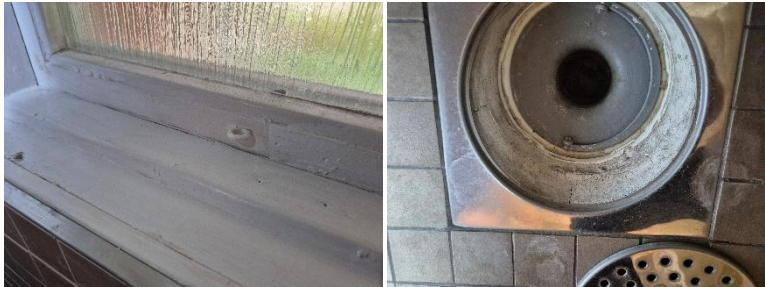
| Dusch/wc | <p>Då man fyllt igen mellan klämringen och slutlisten kunde inte besiktningsmannen se/besikta fuktspärren vid golvbrunnen. Det noterades att man har en avsats vid fönstret som vatten inte kan ha naturlig avrinning från. Det rekommenderas att man installerar ett vattenindikationslarm vid vattenrören i innerväggen. Det noterades att handukstorkens elanslutning var en aning lös.</p> <p>Se riskanalys 3.</p> |

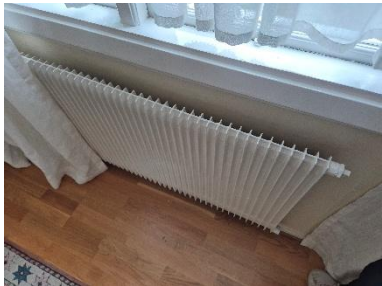
| Allrum | <p>Det noterades att ena radiatoren var en aning lös.</p> |

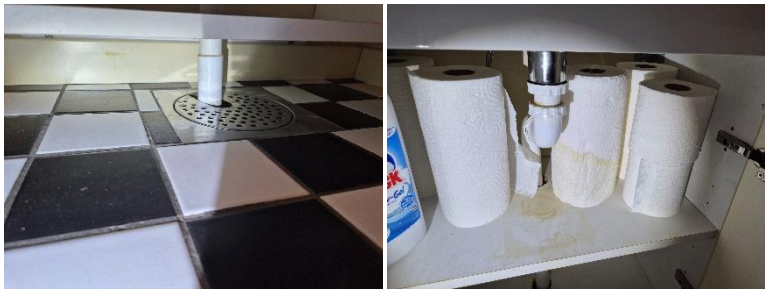
| Wc | <p>Äldre våtutrymme. Det noterades att golvbrunnen är placerad närmare väggen än 200mm (detta var godkänt vid montage enligt då gällande branschregler). Det noterades att vattenlåset till handfatet läckte lite.</p> <p>Se riskanalys 3.</p> |

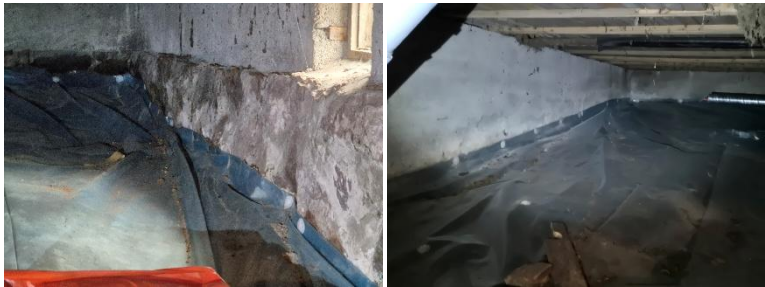
| Kryputrymme | <p>Det noterades att den åldersbeständiga plasten ej har ett ordentligt uppvik emot ytterväggarna. Det noterades att man har mineralutfällningar på ytterväggarna.</p> <p>Se riskanalys 5.</p> |

5. Klimatet i en kryppgrund med avfuktare är beroende av dess funktion. Om avfuktaren inte fungerar som den skall kan det leda till skador. Detta kan leda till en elak lukt, särskilt om grunden på något ställe har kontakt med organiskt material. Då den åldersbeständigaplasten inte har ordentlig uppvik finns det en risk att fukt kan tränga in i utrymmet genom ytterväggen.

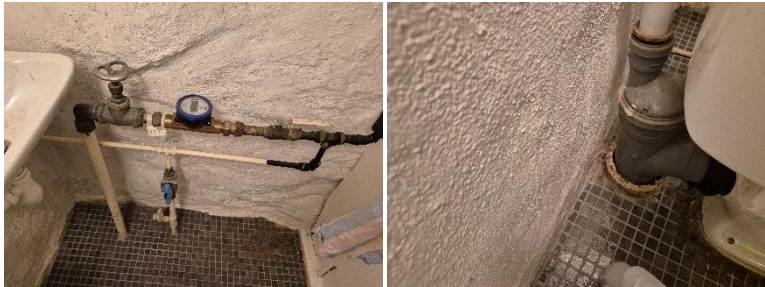
| Wc | <p>Äldre våtutrymme. Det noterades att man har rörgenomföringar i golvet närmare väggen än 60mm (detta var godkänt vid montage enligt då gällande branschregler).</p> <p>Se riskanalys 3.</p> |

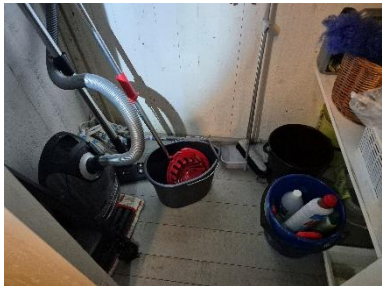
| Städskrubb | <p>Det noterades att man har organiskt material i direkt kontakt med ytterväggen.</p> <p>Se riskanalys 4.</p> |

4. En källare utsätts i regel mer eller mindre för permanent fuktpåverkan från angränsande mark och fuktindikering förekommer punktvis på källarväggarna och på golvet i vanlig omfattning för hustypen. Utifrån erfarenhet är det känt att konstruktioner och beläggningar/beklädnader med organiska och täta material mot golv- och väggytor bör undvikas, då skador kan uppstå. Detta kan leda till en elak lukt. Det kan inte uteslutas att brister föreligger alternativt kommer att uppstå i dräneringsmaterialen då den tekniska livslängden har passerat.

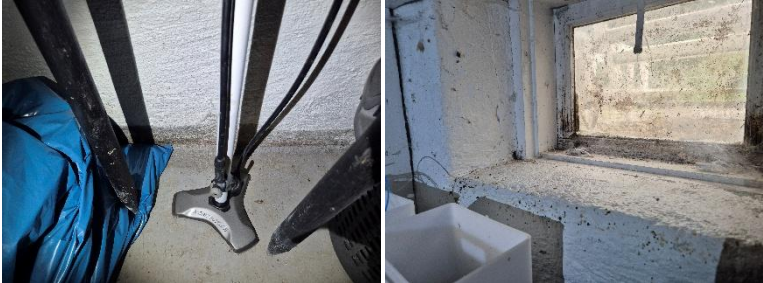
| Pannrum | <p>Äldre våtutrymme. Det noterades att man har mindre missfärgning på ytterväggen/fönstret samt mineralutfällning. Besiktningsmannen kunde inte lokalisera någon golvbrunn i utrymmet.</p> <p>Se riskanalys 3.</p> <div data-bbox="450 414 1216 696"></div> |

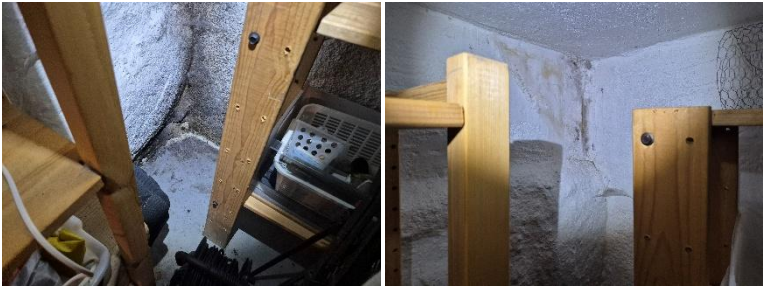
| Förråd | <p>Det noterades att man har mindre missfärgning på ytterväggen samt mineralutfällning.</p> <p>Se riskanalys 4.</p> <div data-bbox="450 819 1216 1104"></div> |

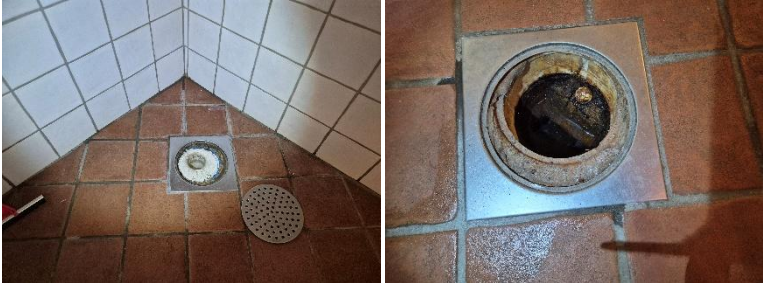
| Tvättstuga | <p>Äldre våtrum. Det noterades att man har rörgenomföringar i golvet närmare väggen än 60mm samt golvbrunnen är placerad närmare väggen än 200mm som var av gjutjärn (detta var godkänt vid montage enligt då gällande branschregler). Gjutjärnsbrunnen var även sprucken.</p> <p>Se riskanalys 3.</p> <div data-bbox="450 443 1216 725"></div> |

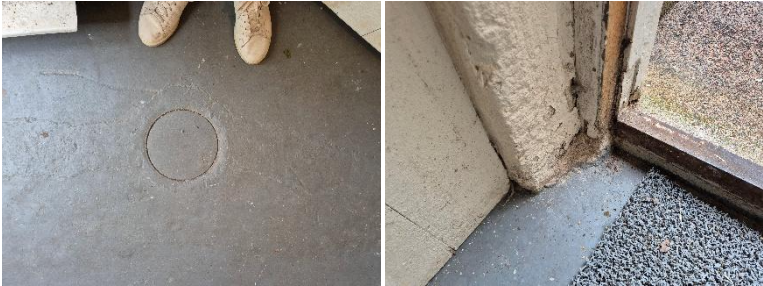
| Källarentré | <p>Äldre våtutrymme. Man har satt igen golvbrunnen med ett lock. Det noterades att man har mineralutfällning på ytterväggen</p> <p>Se riskanalys 3.</p> <div data-bbox="450 878 1216 1162"></div> |

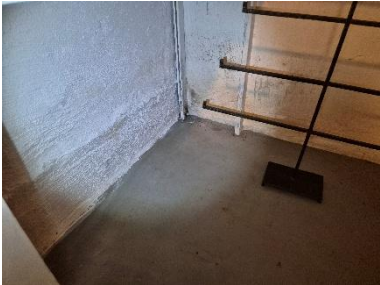
| Förråd | <p>Det noterades att man har missfärgning/mineralutfällning på ytterväggen</p> <p>Se riskanalys 4.</p> <div data-bbox="450 1285 831 1568"></div> |
