# Överlåtelsebesiktning

Överlåtelsebesiktning av fast egendom enligt jordabalken för säljare.

## Fastighet: Österåker Svinninge 3:16

Besiktningsnummer: EA250528-01

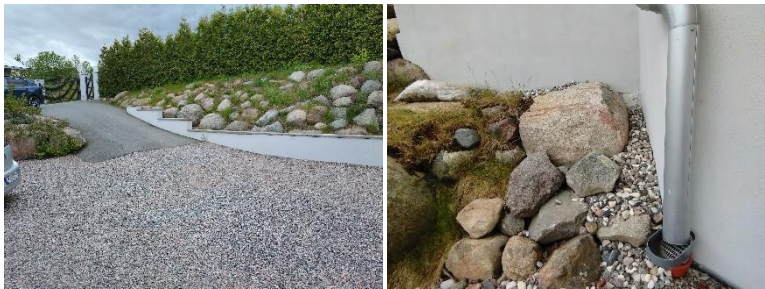
| Markförhållanden | <p>Det noterades att viss mark sluttar emot byggnaden.</p> <p>Se riskanalys 1.</p> |

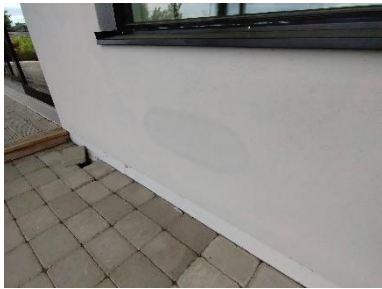
| Fasad | <p>Det noterades att fasaden har ett visst tvätt/målningsbehov.</p> <p>Se riskanalys 1.</p> |

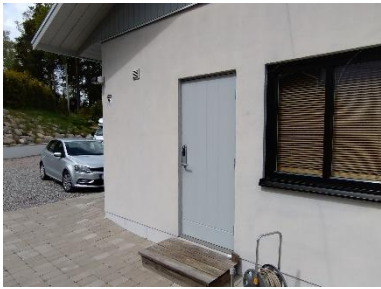
| Fönster och dörrar | <p>Det noterades att vissa av byggnadens dörrar och fönster har ett visst tvätt/målningsbehov. Vissa plåtar var i behov av viss justering och saknades. Det rekommenderas att man monterar entrétak ovanför gaveldörrarna.</p> <p>Se riskanalys 1.</p> |

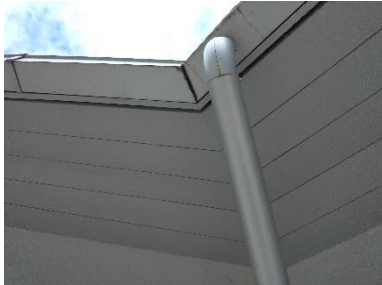
| Hängrännor/stuprör | <p>Det rekommenderas att man alltid leder bort eventuellt vatten från stuprören. Det noterades att vissa hängrännor/stuprör har ett visst justeringsbehov.</p> <p>Se riskanalys 1.</p> |

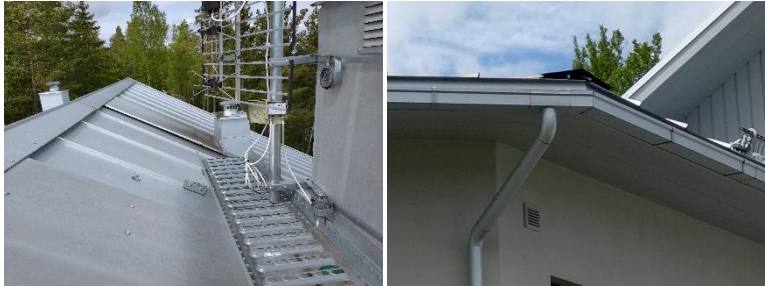
| Tak | <p>Vissa plåtarbeten har ett visst behov av viss justering.</p> <p>Se riskanalys 1.</p> |

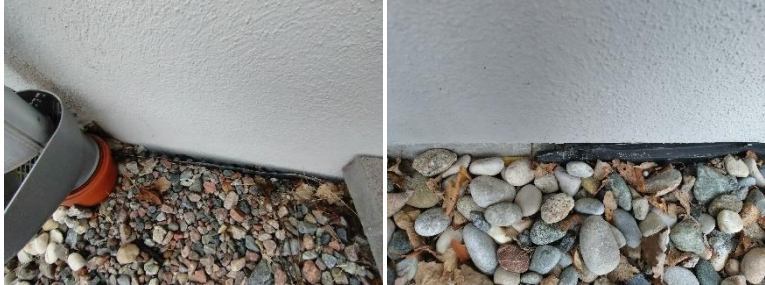
| Grundsockel | <p>Det noterades att man har mindre glipor på dropplisten på grundsockeln.</p> <p>Se riskanalys 1.</p> |

1. När det finns brister i fasad eller i montaget/underhållet av snickerier, fönster och plåtdetaljer finns det en risk att vatten kan tränga in och orsaka skador i angränsande konstruktioner. När det är sprickor i fasaden finns det en risk att vatten kan tränga in och orsaka skador på angränsande konstruktioner samt att sprickan kan förvärras på grund av frostsprängning. När vatten från stuprör inte leds bort genom dagvattenledningar utan får rinna ut i anslutning till byggnaden och när det finns skador på rännor och rör, finns det en risk att man ökar fuktillskottet i grundkonstruktionen och på närliggande konstruktioner som då kan orsaka skador. Ledningarna/dagvattenbrunnarna kan sättas igen om löv och annat skräp ej stoppas från att följa med regnvattnet. När marken lutar mot byggnaden finns det en risk att ytvatten kan komma in i grundkonstruktionen och orsaka skador. När marken lutar mot byggnaden finns det en risk att ytvatten kan komma in i grundkonstruktionen och orsaka skador.

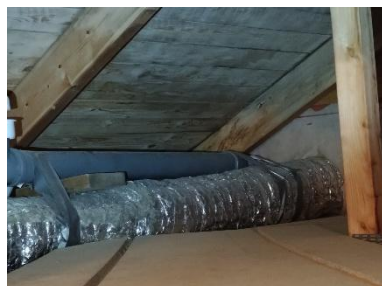
Vind

Det noterades att man har viss missfärgning på undersidan av yttertaket samt på vissa delar av takkonstruktionen. Man har en vakuumklocka monterad på avloppetsluftningsrör. Det rekommenderas att man låter avluftningsröret gå ut genom yttertaket. Det noterades att lös isoleringen på vinden packats ihop en aning.

2. När man fått missfärgning på vinden är det en indikering på att man har fått en förhöjd fuktstatus i luften på vinden så att ett gynnsamt klimat för en tillväxt har uppstått. Missfärgningen kan skapa dålig lukt.

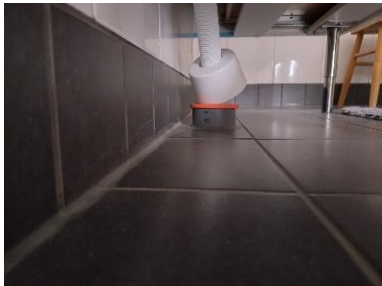
| Wc | <p>Det noterades rör genomföringar i golvet närmare väggen än 60mm.<br/>Se riskanalys 3.</p> |

3. I våtutrymmena (bad, wc, dusch och tvättstuga) skall det finnas ett tillfredställande fuktskydd. Möjlighet att kontrollera tätskikt på golv- och väggytor där keramiska plattor har applicerats är väldigt begränsad. När det inte finns dokumentation som garanterar att arbetet är branschmässigt utfört eller om det finns avvikelser från branschstandard, kan inte risken för skador i angränsande konstruktioner helt uteslutas även om ingen fukt indikerades.

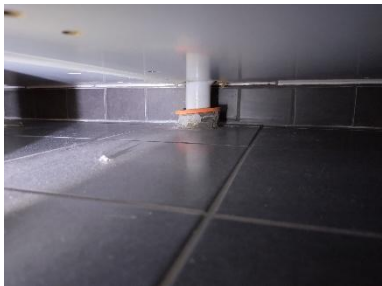
| Badrum | <p>Det noterades rör genomföringar i golvet närmare väggen än 60mm.<br/>Se riskanalys 3.</p> |

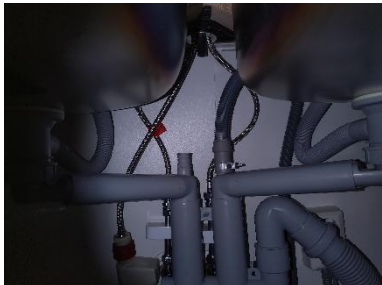
| Kök | <p>Det rekommenderas att man fäster upp avloppsslangen från diskmaskinen i fast material samt installerar ett vattenindikationslarm i diskbänkskåpet.</p> |

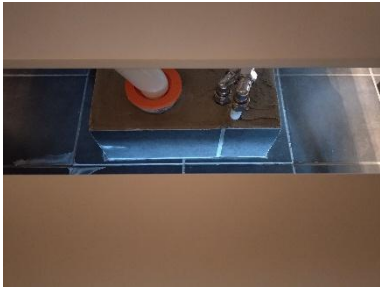
| Dusch/wc | <p>Det noterades rörgenomföringar i golvet närmare väggen än 60mm.<br/>Se riskanalys 3.</p> |

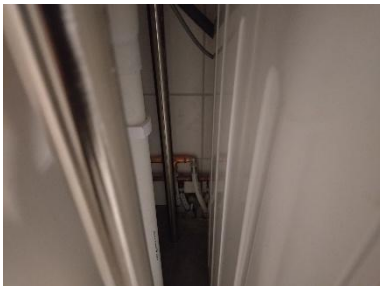
| Tvättstuga | <p>Det noterades rörgenomföringar i golvet närmare väggen än 60mm.<br/>Se riskanalys 3.</p> |
