# Överlåtelsebesiktning

Överlåtelsebesiktning av fast egendom enligt jordabalken för säljare.

## Fastighet: Norrköping Mörtlös 1:1

Besiktningsnummer: EA240411-01

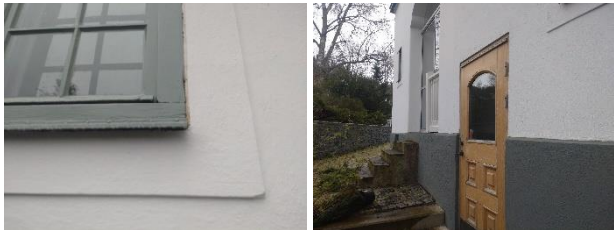
| Fönster och dörrar | <p>Det noterades att vissa av byggnadens dörrar och fönster har visst tvätt/målningsbehov samt noterades att vissa plåtar har ett visst justerbehov. Det rekommenderas att man monterar ett entrétak på sidodörren.</p> <p>Se riskanalys 1.</p> |

1. När det finns brister i fasad eller i montaget/underhållet av snickerier, fönster och plåtdetaljer finns det en risk att vatten kan tränga in och orsaka skador i angränsande konstruktioner. När det är sprickor i fasaden finns det en risk att vatten kan tränga in och orsaka skador på angränsande konstruktioner samt att sprickan kan förvärras på grund av frostsprängning. När vatten från stuprör inte leds bort genom dagvattenledningar utan får rinna ut i anslutning till byggnaden och när det finns skador på rännor och rör, finns det en risk att man ökar fukttillskottet i grundkonstruktionen och på närliggande konstruktioner som då kan orsaka skador. Ledningarna/dagvattenbrunnarna kan sättas igen om löv och annat skräp ej stoppas från att följa med regnvattnet. När marken lutar mot byggnaden finns det en risk att ytvatten kan komma in i grundkonstruktionen och orsaka skador. Närliggande rabatter och planteringar (träd och buskar) kan komma att eller har påverkat grundkonstruktioner negativt med sitt/sina rotsystem och kan orsaka skador. Planteringar ökar även fuktbelastningen på fasad och grundmur samt kan täppa till eventuella luftspalter vid takfot vilket även där kan skapa/orsaka skador på vind.

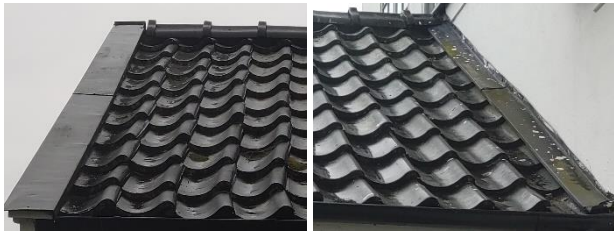
| Tak | <p>Vissa plåtar på yttertaket har ett visst justeringsbehov.</p> <p>Se riskanalys 1.</p> |

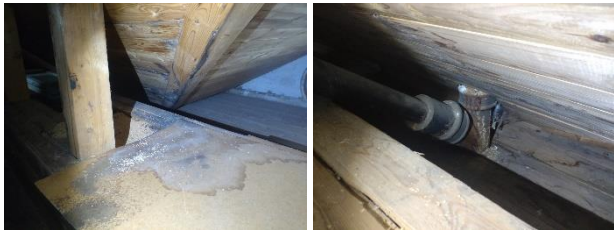
| Vind | <p>Det noterades att man har missfärgning på undersidan av yttertaket. Avlufts-röret till avloppet har en spricka samt viss missfärgning runt röret.</p> <p>Se riskanalys 2.</p> |

2. Otätheter mellan ett varmt och kallt utrymme innebär en risk för konvektionsskador i det kallautrymmet. Varm fuktig luft kan passera genom hål/springor och orsaka missfärgningar. När man fått mikrobiologisk missfärgning på vinden är det en indikering på att man har fått en förhöjd fuktstatus i luften på vinden så att ett gynnsamt klimat för en mikrobiologisk tillväxt har uppstått. Det kan vara en indikering på att ventilationen inomhus är undermålig. Den mikrobiologiska missfärgningen kan skapa dålig lukt och skador.

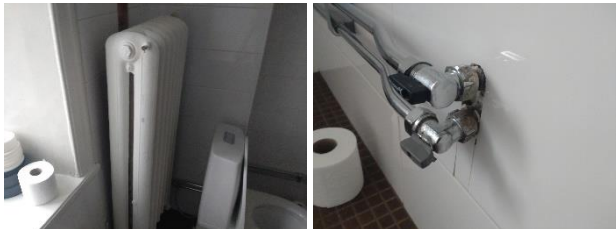
| Dusch/wc | <p>Ej färdigställt vid besiktningen. Det noterades att det stora elementet ej var ordentligt fastsatt. Det noterades brister vid rörgenomföringen i väggen.</p> <p>Se riskanalys 3.</p> |

3. I våtutrymmena (bad, wc, dusch och tvättstuga) skall det finnas ett tillfredställande fuktskydd. Möjlighet att kontrollera tätskikt på golv- och väggytor där keramiska plattor har applicerats är väldigt begränsad. När det inte finns dokumentation som garanterar att arbetet är branschmässigt utfört eller om det finns avvikelser från branschstandard, kan inte risken för skador i angränsande konstruktioner helt uteslutas även om ingen fukt indikerades.

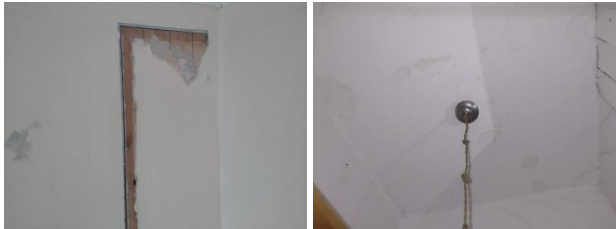
| Sovrum 2 | <p>Det noterades att man tapetserat in ett skåp samt fläckvis missfärgning i innertaket.</p> |

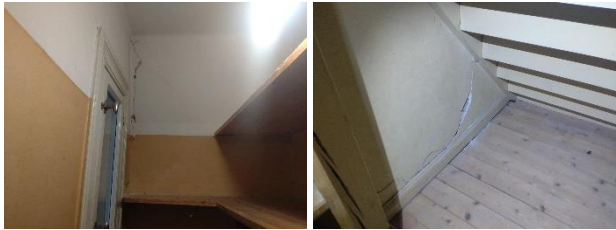
| Passage | <p>Det noterads en spricka i inne hörnet samt under trappan.</p> |

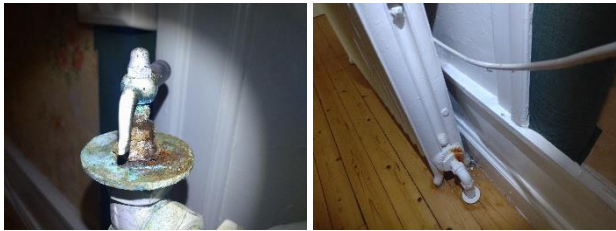
| Rum 1 | <p>Det noterades att man har läckage vid ena radiatoren.</p> |

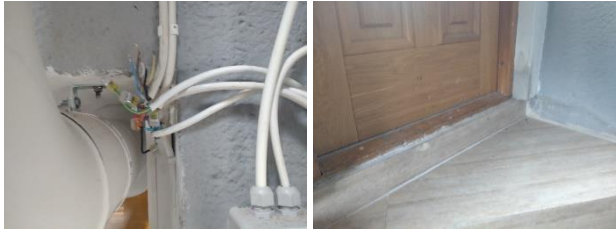
| Grov entré | <p>Man har löst hängande elkablar samt mindre missfärgning vid dörren.</p> |

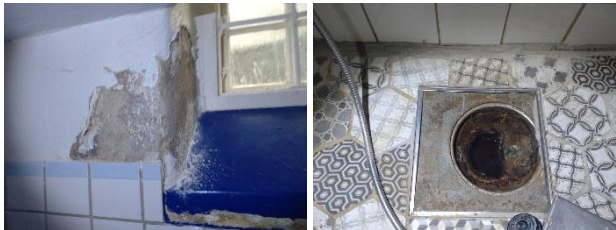
| Dusch | <p>Äldre våtrum. Det noterades att man lagt kakel/klinker på den gamla våtrumsmattan. Man har putssläpp och mineralutfällningar i ytterväggen. Golvbrunnen ligger närmare väggen än 200mm (detta var godkänt vid montage enligt då gällande branschregler).</p> <p>Se riskanalys 3.</p> |

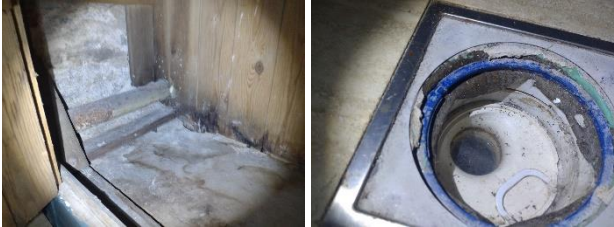
| Tvättstuga | <p>Äldre våtutrymme. Det noterades mineralutfällningar i ytterväggen samt viss röta i innerväggarna. Man har avslutat brunnsduken felaktigt i golvbrunnen. Den sticker ut under klämringen.</p> <p>Se riskanalys 3.</p> <div data-bbox="450 414 1066 640"></div> |

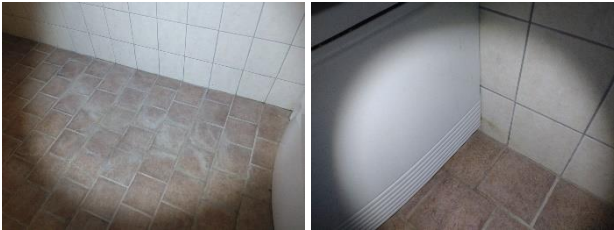
| Badrum | <p>Äldre våtrum. Golvbrunnen under badkaret besiktades ej. Det noterades att man har ett felaktigt fall på golvet.</p> <p>Se riskanalys 3.</p> <div data-bbox="450 1563 1066 1792"></div> |

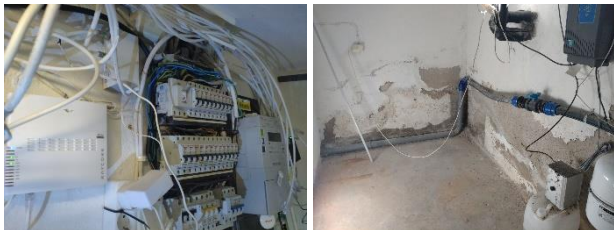
| Pumprum | <p>Äldre våtutrymme. Elcentralen var helt exponerad. Det noterades att man har mineralutfällningar i ytterväggen.</p> <p>Se riskanalys 3.</p> |

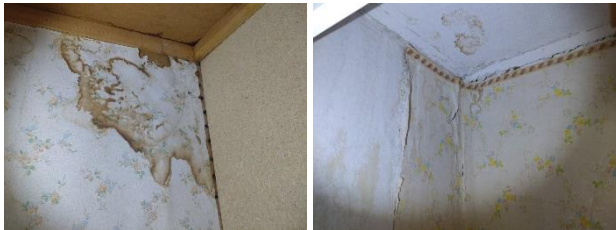
| Sovrum 1 | <p>Det noterades att man har en missfärgning i innertaket samt ner lite på väggen i garderoben.</p> <p>Se riskanalys 4.</p> |

4. När man fått missfärgning i utrymmet är det en indikering på att man har fått en fuktrelaterad obalans i utrymmet. Inträngt vatten kan leda till problem/ skador i angränsande konstruktioner.

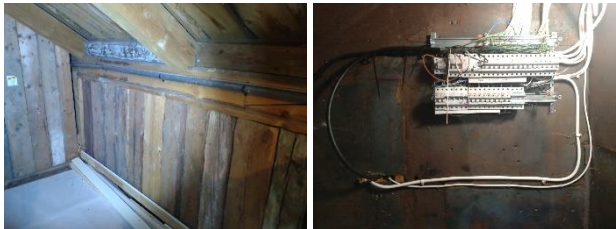
| Sidovind 2 | <p>Det noterades att man har en missfärgning på insidan av yttertaket/väggen. Elinstallationen var ej säker samt var väggarna i metall.</p> <p>Se riskanalys 2.</p> |

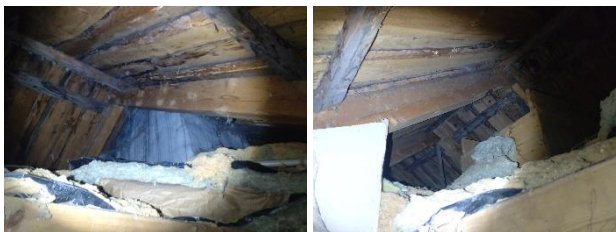
| Nockvind | <p>Det noterades att man har en missfärgning på insidan av yttertaket.</p> <p>Se riskanalys 2.</p> |

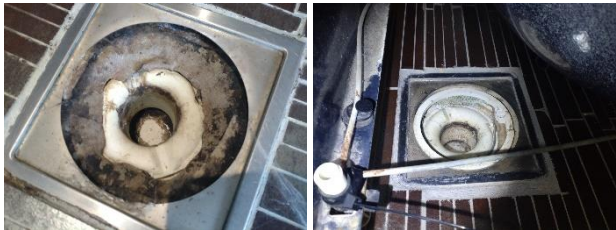
| Dusch/wc | <p>Äldre våtrum. Det noterades att man har rör genomföringar i vägg/golv närmare väggen än 60mm (detta var godkänt vid montage enligt då gällande branschregler). Brunnsdukarna sticker ut under klämringarna. Det noterades att detta utrymme ej är fackmannamässigt renoverat.<br/>Se riskanalys 3.</p> |

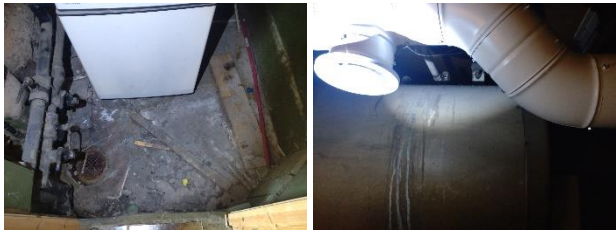
| Pannrum | <p>Äldre våtutrymme. Det noterades tecken på läckage runt expansionskärlet.<br/>Se riskanalys 3.</p> |

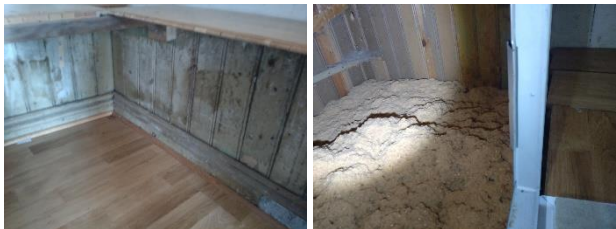
| Förråd under trappan | <p>Det noterades missfärgning på insidan av ytterväggen. Det är oklart varför det finns så mycket isolering under trappan.</p> <p>Se riskanalys 4.</p> |

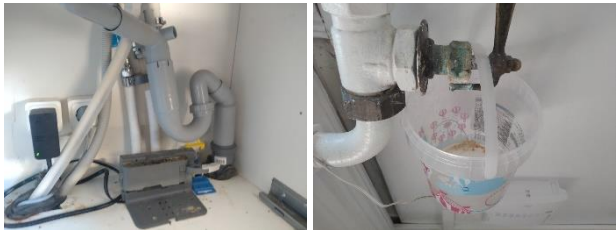
| Kök | <p>Det rekommenderas att man installerar ett vattenindikationslarm i diskbänkskåpet samt fäster upp avloppsslangen från diskmaskinen i fast material. Det noterades tecken på läckage vid radiatoren. Det saknades droppskydd under diskmaskin.</p> |

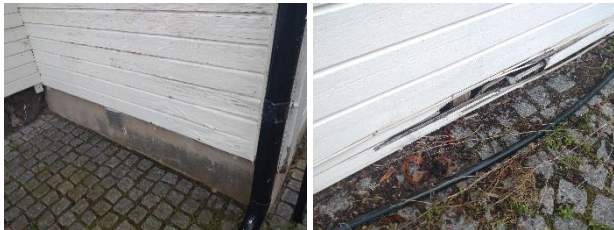
| Fasad | <p>Det noterades ett visst tvättbehov av fasaden samt noterades vissa trasiga brädor.</p> <p>Se riskanalys 1.</p> |

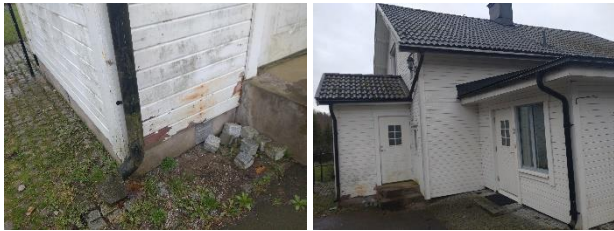
| Hängrännor/stuprör | <p>Det rekommenderas att man alltid leder bort eventuellt vatten från stuprören. Det noterades att vissa hängrännor/stuprör har ett visst justeringsbehov.</p> <p>Se riskanalys 1.</p> |

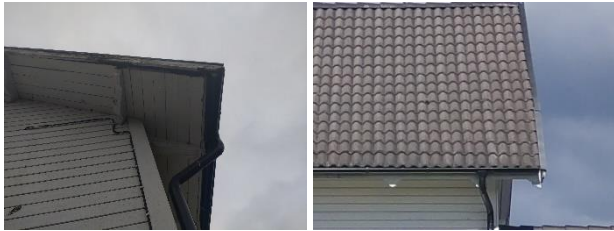
| Tak | <p>Vissa plåtar på yttertaket har ett visst justeringsbehov.</p> <p>Se riskanalys 1.</p> |

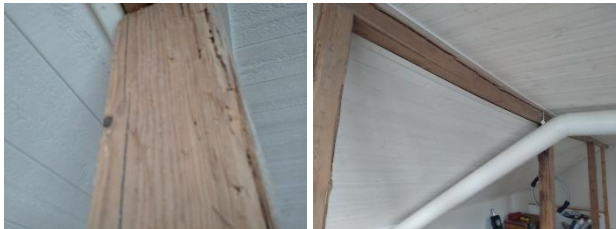
| Allmänt/gym | <p>Det noterades att man har en svacka på golvet/taket i detta utrymme samt stor sprickbildning i virket. Det noterades att man har skadedjur i vissa av de bärande konstruktionerna.</p> <p>Se fortsatt teknisk utredning 1.</p> |

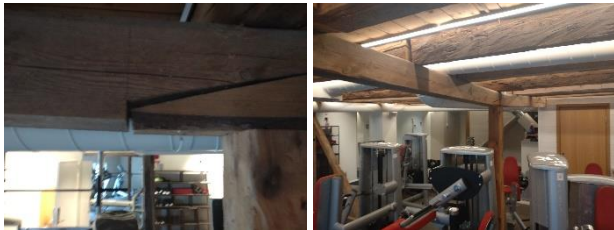
| Gym sal | <p>Det noterades att man har en svacka på golvet/taket i detta utrymme samt stor sprickbildning i virket.</p> <p>Se fortsatt teknisk utredning 1.</p> |

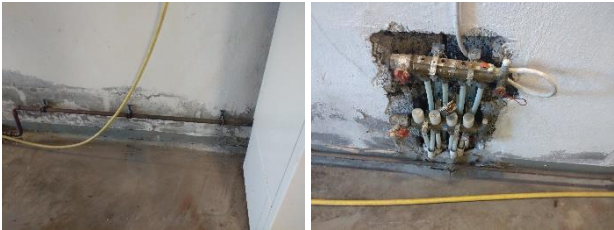
| Garage | <p>Äldre våtutrymme. Det noterades att man har mineralutfällningar i ytterväggen.</p> <p>Se riskanalys 3.</p> |

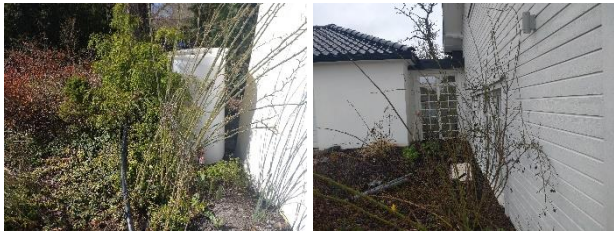
| Markförhållanden | <p>Det noterades att man har viss mark som lutar emot byggnaden samt viss växtlighet i byggnadens närhet.</p> <p>Se riskanalys 1.</p> |

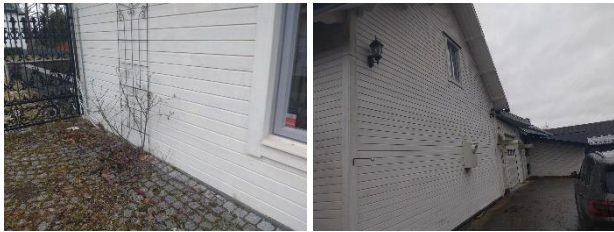
| Fasad | <p>Det noterades ett visst tvättbehov av fasaden.</p> <p>Se riskanalys 1.</p> |

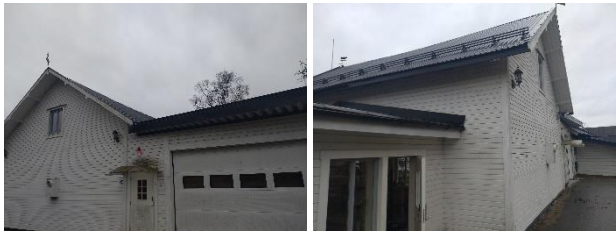
| Tak | <p>Vissa plåtar på yttertaket har ett visst justeringsbehov samt saknades vissa.</p> <p>Se riskanalys 1.</p> <div data-bbox="448 353 1066 584"></div> |
