# Överlåtelsebesiktning

Överlåtelsebesiktning av fast egendom enligt jordabalken för säljare.

## Fastighet: Stockholm Rimsmidaren 1

Besiktningsnummer: EA250910-01

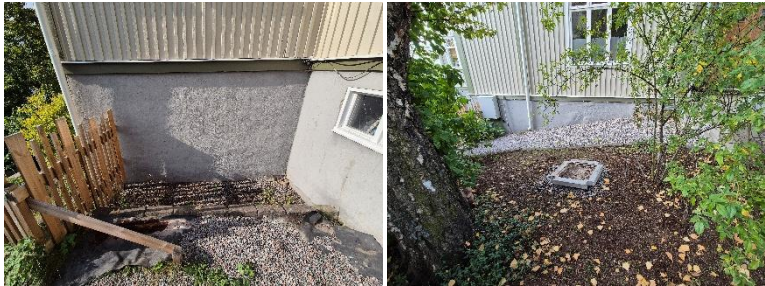
| Markförhållanden | <p>Det noterades att man har viss växtlighet i byggnadens närhet samt rekommenderas att man leder bort eventuellt ytvatten bort från byggnaden. Marken sluttade en aning emot byggnaden.</p> <p>Se riskanalys 1.</p> |

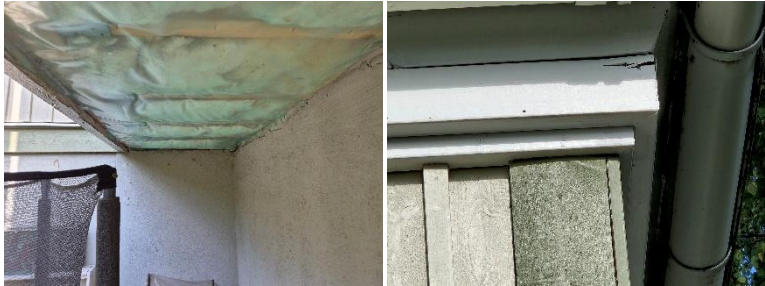
| Fasad | <p>Det noterades att fasaden har ett visst tvätt/målningsbehov samt saknades brädfodring i taket under vardagsrummet.</p> <p>Se riskanalys 1.</p> |

1. När det finns brister i fasad eller i montaget/underhållet av snickerier, fönster och plåtdetaljer finns det en risk att vatten kan tränga in och orsaka skador i angränsande konstruktioner. När det är sprickor i fasaden finns det en risk att vatten kan tränga in och orsaka skador på angränsande konstruktioner samt att sprickan kan förvärras på grund av frostsprängning. När vatten från stuprör inte leds bort genom dagvattenledningar utan får rinna ut i anslutning till byggnaden och när det finns skador på rännor och rör, finns det en risk att man ökar fukttillskottet i grundkonstruktionen och på närliggande konstruktioner som då kan orsaka skador. Ledningarna/dagvattenbrunnarna kan sättas igen om löv och annat skräp ej stoppas från att följa med regnvattnet. Närliggande rabatter och planteringar (träd och buskar) kan komma att eller har påverkat grundkonstruktioner negativt med sitt/sina rotsystem och kan orsaka skador. Planteringar ökar även fuktbelastningen på fasad och grundmur samt kan täppa till eventuella luftspalter vid takfot vilket även där kan skapa/orsaka fukt, mögel och/eller rötelaterade skador på vind. När marken lutar mot byggnaden finns det en risk att ytvatten kan komma in i grundkonstruktionen och orsaka skador. Dagvattenledningarnas tekniska livslängd har passerat och om det finns brister kan det inte uteslutas att dagvatten inte leds bort som det skall vilket kan leda till skador på husets grundkonstruktion.

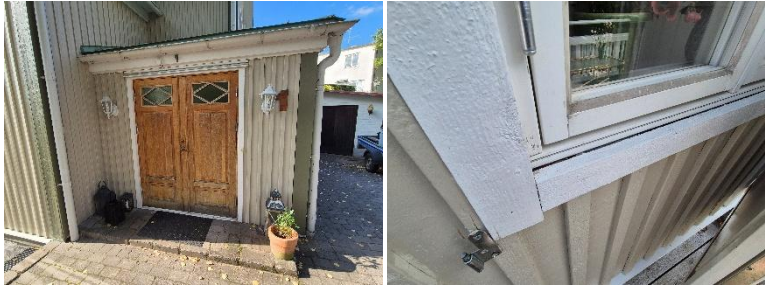
| Fönster och dörrar | <p>Det noterades att vissa av byggnadens dörrar och fönster har ett visst tvätt/målningsbehov. Vissa plåtar var i behov av viss justering och saknades. Det rekommenderas att man monterar ett entrétak ovanför entrédörrarna.</p> <p>Se riskanalys 1.</p> |

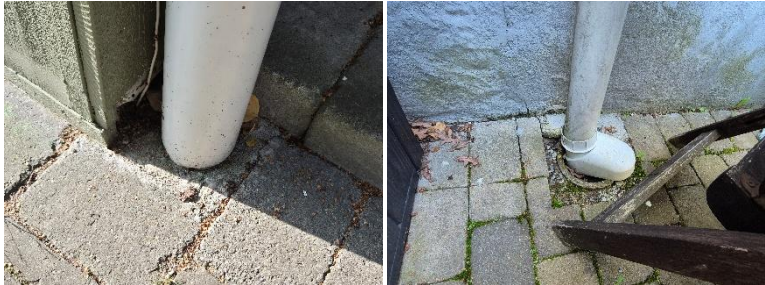
| Hängrännor/stuprör | <p>Det rekommenderas att man alltid leder bort eventuellt vatten från stuprören. Det noterades att vissa hängrännor/stuprör har ett visst justeringsbehov samt saknades vissa hängrännor.</p> <p>Se riskanalys 1.</p> |

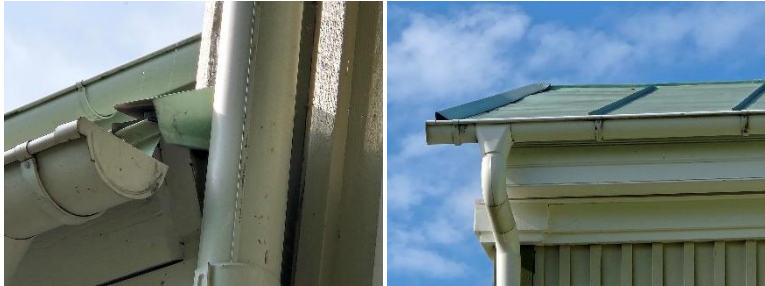
| Tak | <p>Vissa plåtarbeten har ett visst behov av viss justering.</p> <p>Se riskanalys 1.</p> |

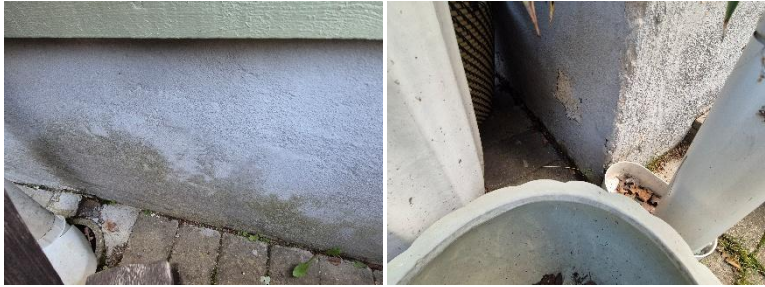
| Grundsockel | <p>Det noterades att man har mindre mineralutfällningar/putssläpp på grundsockeln samt noterades att man har vissa hål i grundsockeln som borde tätas.</p> <p>Se riskanalys 1.</p> |

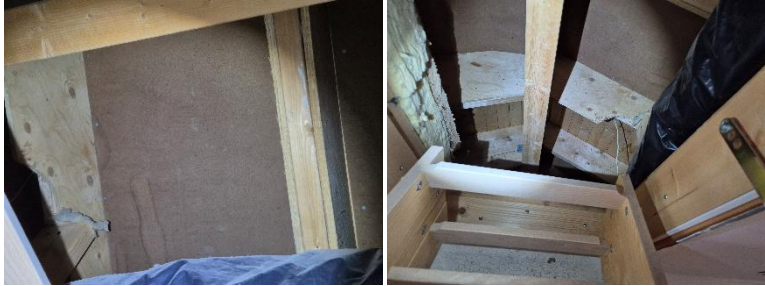
| Vind 1 | <p>Det noterades att man har missfärgning på undersidan av yttertaket. Det noterades att ett av takbenen var ursågat och lagat.</p> <p>Se riskanalys 2.</p> |

2. När man fått missfärgning i utrymmet är det en indikering på att man har fått en förhöjd fuktstatus i luften i luften så att ett gynnsamt klimat för en tillväxt har uppstått. Missfärgningen kan skapa dålig lukt. När det finns brister i tätningen mellan ett kallt och ett varmt utrymme finns det en risk att relativt varm och fuktig luft kommer ut från det varma utrymmet till det angränsande kalla utrymmet och träffar en kall yta och kondenserar. Kondens på organiska material kan orsaka skador.

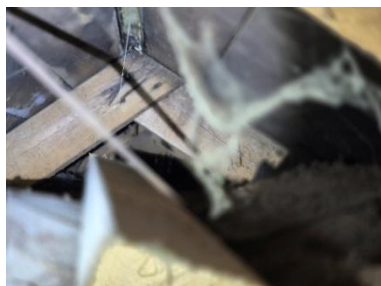
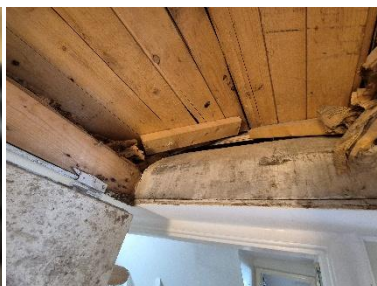
Vind 2

Det noterades att man har missfärgning på undersidan av yttertaket.

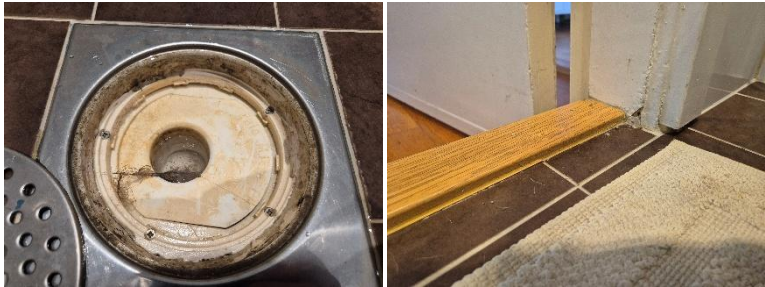
| Dusch/wc | <p>Äldre våtrum. Det saknades ordentlig uppvik emot tröskeln samt har man fyllt igen mellan slutlist och klämring med fix/fog vilket gör att man inte kan se fuktspärren (detta var godkänt vid montage enligt då gällande branschregler).</p> <p>Se riskanalys 3.</p> |

3. I våtutrymmena (bad, wc, dusch och tvättstuga) skall det finnas ett tillfredställande fuktskydd. Möjlighet att kontrollera tätskikt på golv- och väggytor där keramiska plattor har applicerats är väldigt begränsad. När det inte finns dokumentation som garanterar att arbetet är branschmässigt utfört eller om det finns avvikelser från branschstandard, kan inte risken för skador i angränsande konstruktioner helt uteslutas även om ingen fukt indikerades.

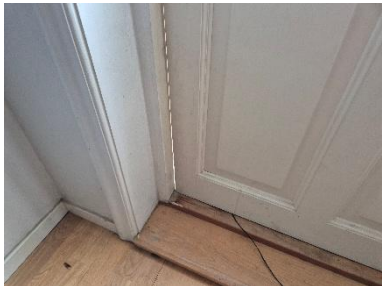
| Walk in closet | <p>Det noterades att balkongdörren glipade en aning.</p> <p>Se riskanalys 1.</p> |

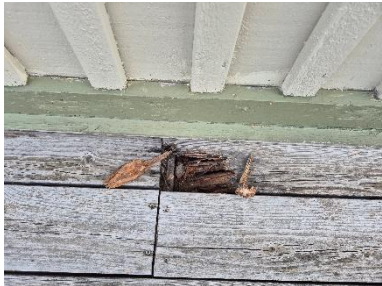
| Balkong | <p>Det noterades att trätrallen hade rötskador på en del platser. Då det låg en hel trätrall på balkongen kunde inte underlaget besiktas (takpappen som låg under).</p> |

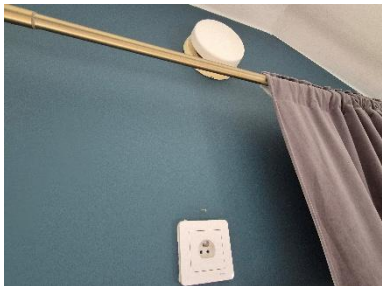
| Sovrum 2 | <p>Det noterades mindre missfärgning på väggen under tilluftsventilerna. Denna missfärgning kommer från kondens.</p> |

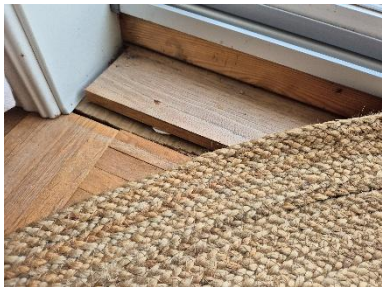
| Sovrum 3 | <p>Det noterades mindre brister på tröskeln.</p> |

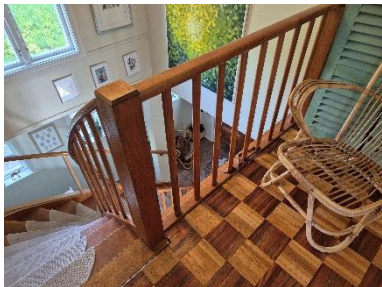
| Hall | <p>Det noterades att räcket var en aning lågt samt ej ordentligt barnsäkrat.</p> |

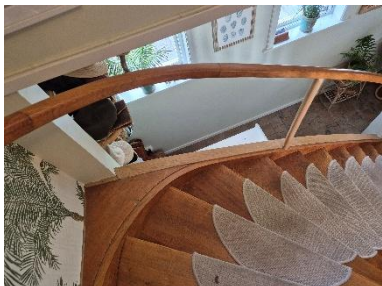
| Trappan till entréplan | <p>Handledaren/räcket i trappan var ej barnsäkrat.</p> |

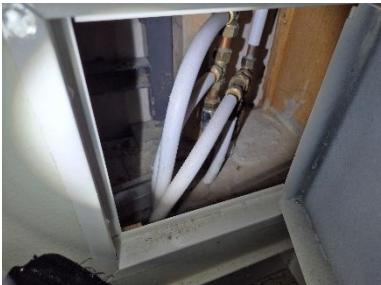
| Hall | <p>Det rekommenderas att man monterar ett vatttenindikationslarm vid vattenrören i väggen mot duschen.</p> |

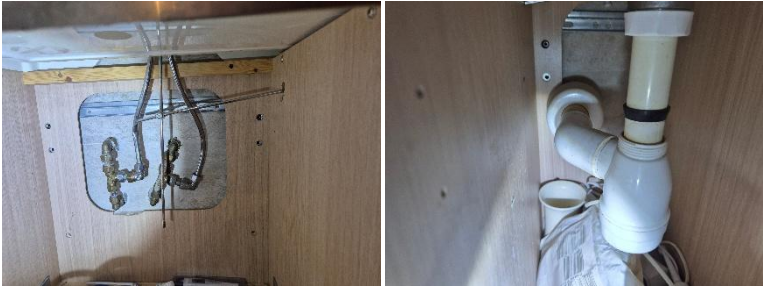
| Dusch/wc | <p>Äldre våtrum. Det noterades att man har rör genomföringar i väggen vid våtzone 1 som var en aning undermåligt monterade (detta var godkänt vid montage enligt då gällande branschregler). Man har inte monterat vattenlåset korrekt under handfatet. Detta innebär att vattenlåset kommer läcka.</p> <p>Se riskanalys 3.</p> |

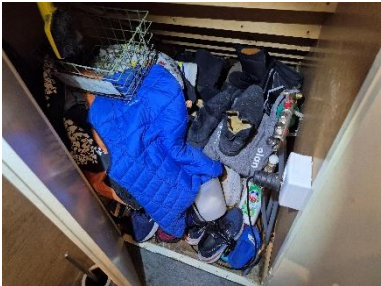
| Förråd under trappan | <p>Det rekommenderas att montera ett vatttenindikationslarm vid vattenrören. Utrymmet var även belamrat och kunde bara besiktas begränsat.</p> |

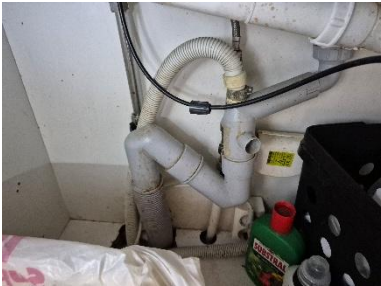
| Kök | <p>Det rekommenderas att man fäster upp avloppsslangen från diskmaskinen i fast material samt installerar ett vattenindikationslarm i diskbänkskåpet.</p> |

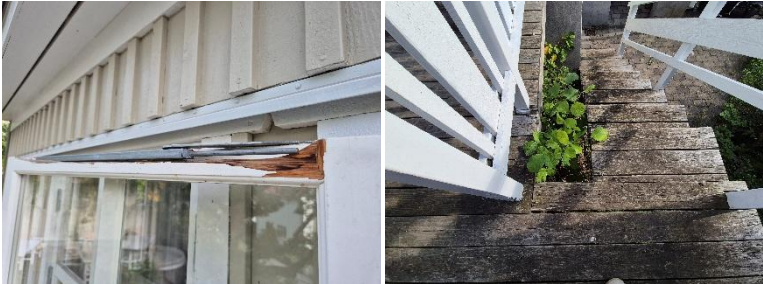
| Uteplats | <p>Dörren till uteplatsen var trasig i överkant räcket och trädäcket är ej barnsäkrat.</p> |

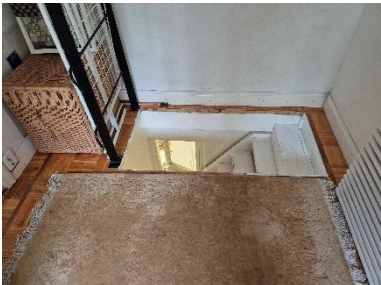
| Hall/rum bredvid köket | <p>Det saknades räcke vid nedstigningshålet till källaren.</p> |

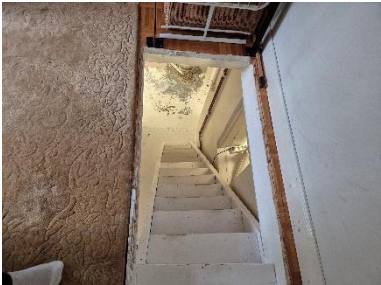
| Trappa till källarplan | <p>Det saknades handledare i trappan samt inget räcke vid nedstigningshålet.</p> |

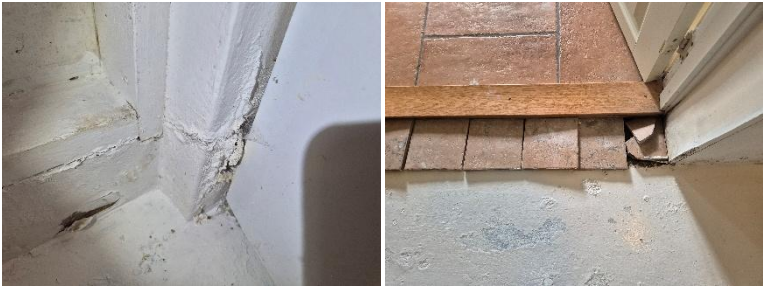
| Pannrum | <p>Äldre våtutrymme. Golvbrunnen är ej placerad i detta utrymme utan i tvättstugan bredvid. Det noterades att man har mineralutfällningar i ytterväggen. Tröskeln och fodren emot kontoret var fuktskadade.</p> <p>Se riskanalys 3.</p> |

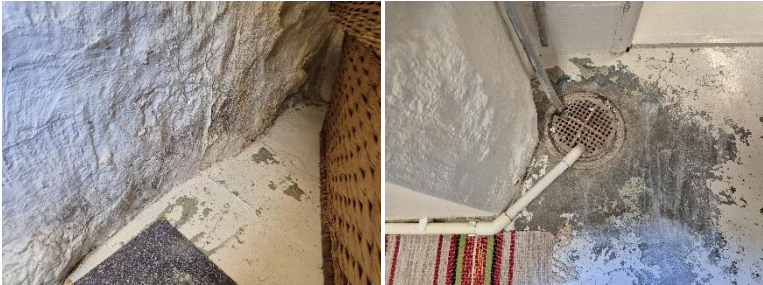
| Tvättstuga | <p>Äldre våtutrymme. Man har kvar den gamla gjutjärnsbrunnen i golvet samt var varmvattenkranen lös. Det noterades mineralutfällningar i ytterväggen.</p> <p>Se riskanalys 3.</p> |

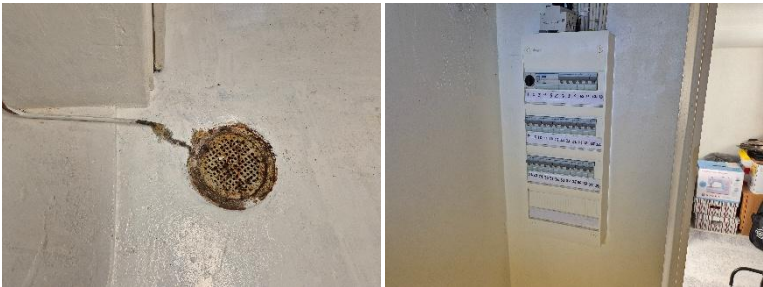
| Förråd | <p>Äldre våtutrymme. Man har kvar den gamla gjutjärnsbrunnen i golvet. Elschemat saknades vid elcentralen.</p> <p>Se riskanalys 3.</p> |

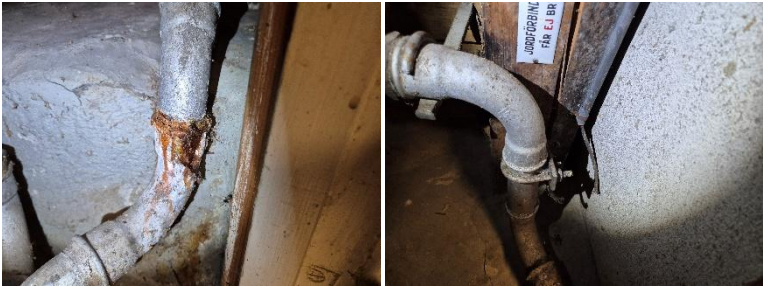
| Kryputrymme/förråd | <p>Vissa av vattenrörskopplingarna visade tecken på läckage. Det noterades att man kapat jordkabeln i byggnaden.</p> |

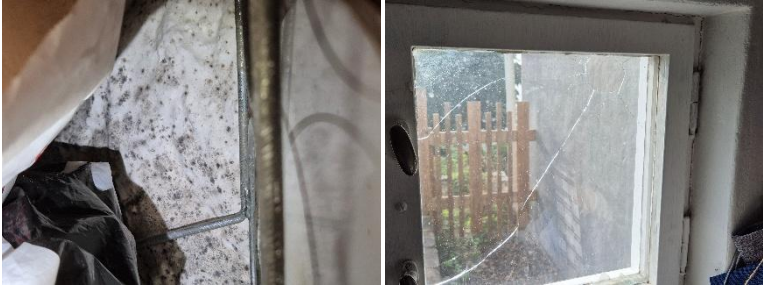
| Förråd | <p>Det noterades att man har missfärgning på garderobensrygg. Ytterglaset på fönstret var trasigt.</p> <p>Se riskanalys 4.</p> |

4. En källare utsätts i regel mer eller mindre för permanent fuktpåverkan från angränsande mark och fuktindikering förekommer punktvist på källarväggarna och på golvet i vanlig omfattning för hustypen. Utifrån erfarenhet är det känt att konstruktioner och beläggningar/beklädnader med organiska och täta material mot golv- och väggytor bör undvikas, då skador kan uppstå. Detta kan leda till en elak lukt. Det kan inte uteslutas att brister föreligger alternativt kommer att uppstå i dräneringsmaterialen då den tekniska livslängden har passerat.

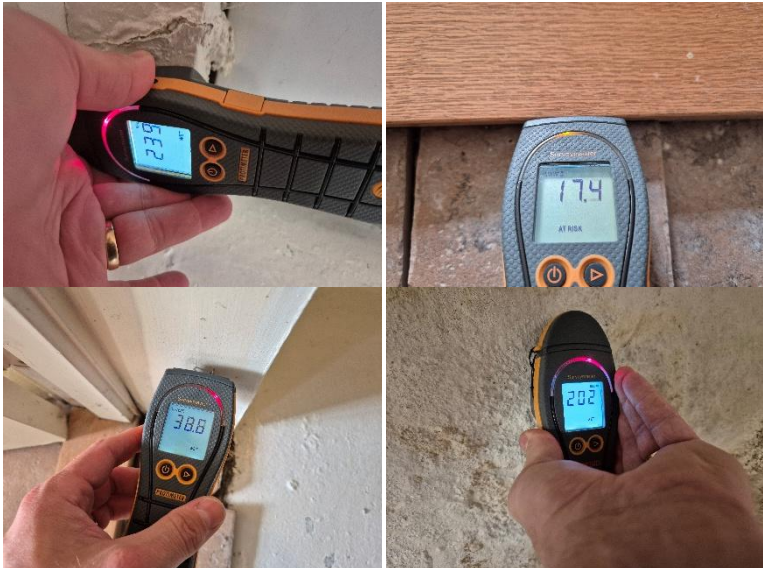
| Källarplan<br>(yttervägg) | 102 % RH |
| Fuktkvotsmätning | 17,4–38,6 %FK detta mättes uppe i foder samt tröskel i pannrummet på källarplan. |

Vid denna besiktning så gjordes det stickprovsmätningar i olika delar i byggnaden och vid dessa mätningar påträffades vissa förhöjda fuktvärden. Detta bedöms som normalt för denna typ av hus.

Man bör dock avlägsna skadat organiskt material så att man inte får en avvikande doft/lukt.

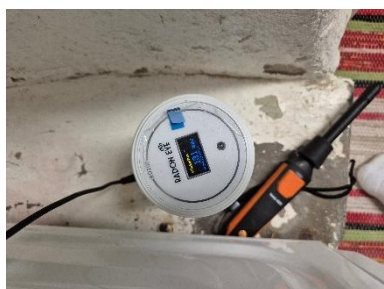
| Mätpunkt | Radonhalt<br>Bq/m <sup>3</sup> (medelvärde) | Mättid | Gränsvärde Bq/m <sup>3</sup> | Slutsats |
|---|---|---|---|---|
| Pannrum i källarplan | 131 | 2 tim | <200 | Inga förhöjda värden vid radonmätningen noterades. |
