Uppdrag 2025-1104-1  
2025-11-04

## Utlåtande över ÖVERLÅTELSEBESIKTNING

Fastighetsbeteckning: KLÖVERN 10  
Adress: Drömostigen 4, 181 65 Lidingö

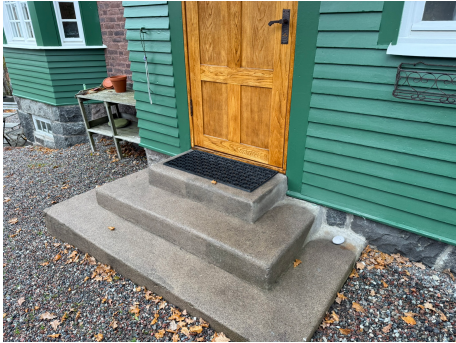
| <b>Fasad:</b> | <p>Betong som ansluter mot trä är alltid en sk. risk-konstruktion.</p> <p>Se riskanalys 1.</p> |

**3.1 Det förekommer betongkonstruktioner** som ansluter mot fasad/stomme vilket kan innebära en ökad risk för att vatten/fukt leds in mot anslutande fuktkänsliga konstruktionsdelar. Så här bygger vi inte idag.

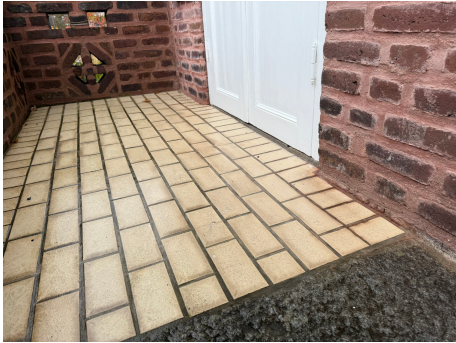
| <b>Dörrar:</b> | <p>Tröskelplåtar saknas till dörr på kortsida och baksida. Samt balkongdörrar.</p> <p>Se riskanalys 2.</p> |

**3.2 När viktiga plåtdetaljer saknas** eller är bristfälliga, ökar risken för att vatten kan tränga in och orsaka fuktskador i omkringliggande konstruktioner.

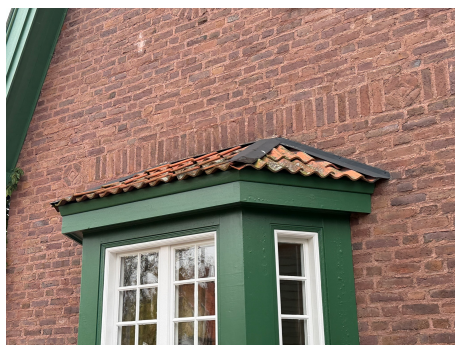
| <b>Yttertak:</b> | <p>Taket har nått sin tekniska ålder (30år). Det noteras ett rengöringsbehov och vissa takplåtar har ett målningsbehov.</p> <p>Se riskanalys 3.</p> <p>Ståndplåtar saknas över tak-kupa.</p> |

Se riskanalys 2.

**3.3 Äldre tak Pga takbeläggningens ålder** föreligger risk för läckage genom yttertaget pga normalt åldersslitage.
