— ÖVERLÅTELSEBESIKTNING

## Utlåtande över ÖVERLÅTELSEBESIKTNING

Vellinge Skanör 34:1  
Hamngatan 6, 23930 Skanör

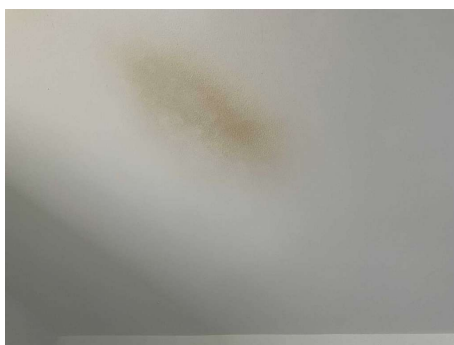
Ovan toalettstolen noteras en fläck i innertaket.

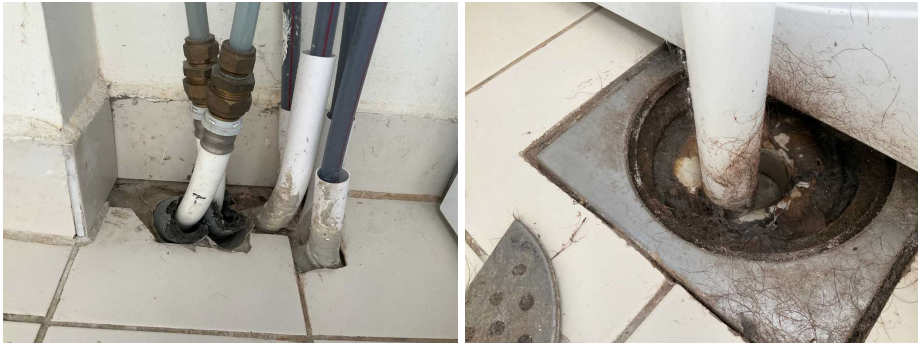
| Tvättstuga: | <p>Sättbruk till klinkerram vid golvbrunn är applicerat ned över klämringen. Därav kan inte tätskiktets anslutning till golvbrunn kontrolleras.</p> <p>Rör genomföringar i golv som ej är tät noteras. Rör ska ej bryta golvets tätskikt utan istället komma ut genom väggen.</p> <p>Renoveringen av utrymmet är ej fackmässigt utfört.</p> <p>Se riskanalys.</p> <div data-bbox="533 817 1455 1158"></div> |

När brister och avvikelser förekommer finns det en risk att fukt kan tränga in i bakomliggande konstruktioner/ material och orsaka skador.

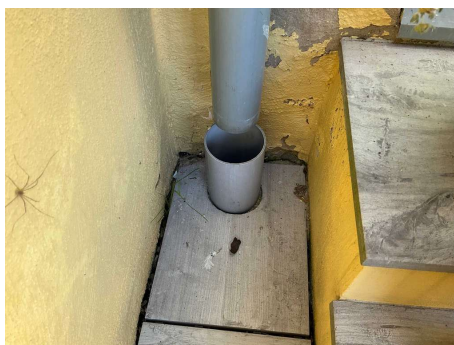
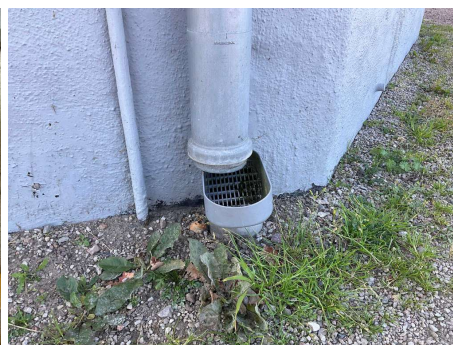
Stuprör som inte ansluter korrekt mot markavlopp förekommer.

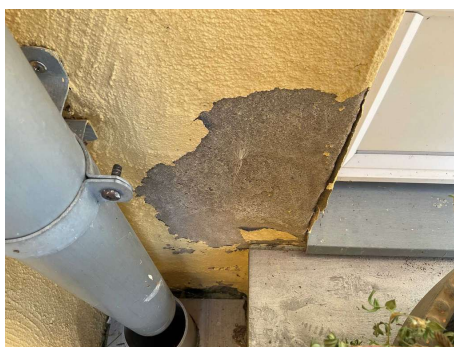
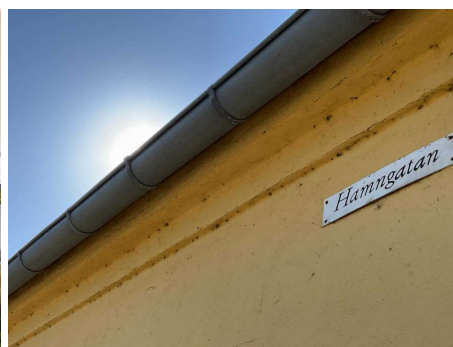
Skavanker och färgsläpp förekommer.

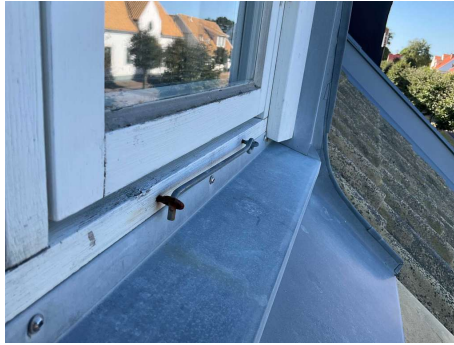
Ett fåtal fönster förekommer som har ett underhålls/ målningsbehov förekommer.

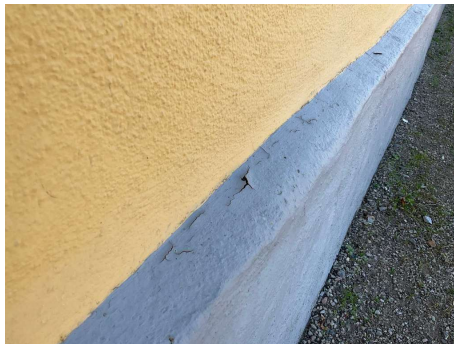
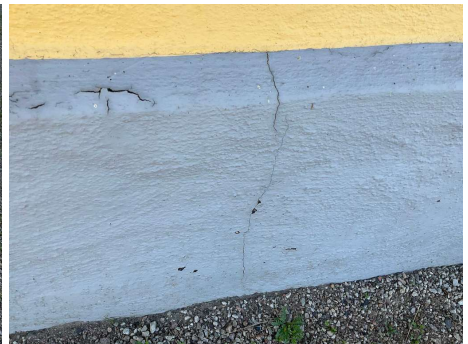
Mindre sprickor och skavanker förekommer på grundmurarna.
