## ÖVERLÅTELSEBESIKTNING

Fastighetsbeteckning: Brunnberg 4:2  
Adress: Håstahagvägen 19, 645 62 Stallarholmen

Överlåtelsebesiktning för säljare enligt SBR-Modellen

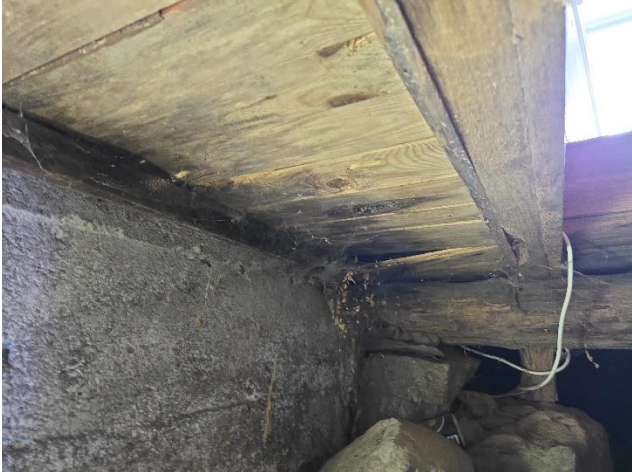
| Grundmur/Hussockel/<br>Grundläggning<br>krypgrund med<br>träbjälklag: | <p>- Lokalt missfärgade golvbjälkar, missfärgad trossbotten, påväxter på mark, jordlukt, mögellukt noterades. Lokalt blöt/fuktig mark noterades i grund. Med anledning av de iakttagelser som gjorts i krypgrunden bedöms risken för mikrobiell aktivitet-skador (och eventuell luktsmitta) vara påtaglig. Se vidare under fortsatt teknisk utredning.</p> |

En fördjupad undersökning rekommenderas för att konstatera orsak till och omfattningen av missfärgningar som noterades i krypgrunden. Det är viktigt att tänka på att denna rekommendation om fördjupad undersökningen gäller hela krypgrunden.

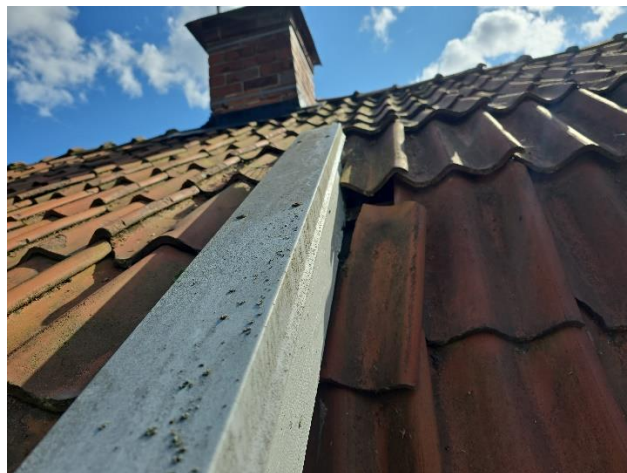
| Yttertak: | <p>- Yttertaket är endast kontrollerat från balkong och farstukvistens tak, takstege saknas.</p> <p>- Yttertaket är äldre och börjar närma sig sin tekniska ålder. Takpannor ligger lokalt ur läge, fogsläppor i skorsten, takkupans anslutning mot takvinkel är bristfällig.</p> |

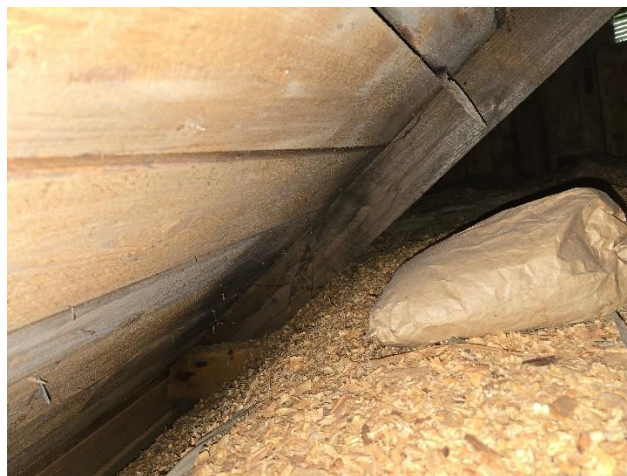
- Missfärgningar finns på en del av underlagstaket.

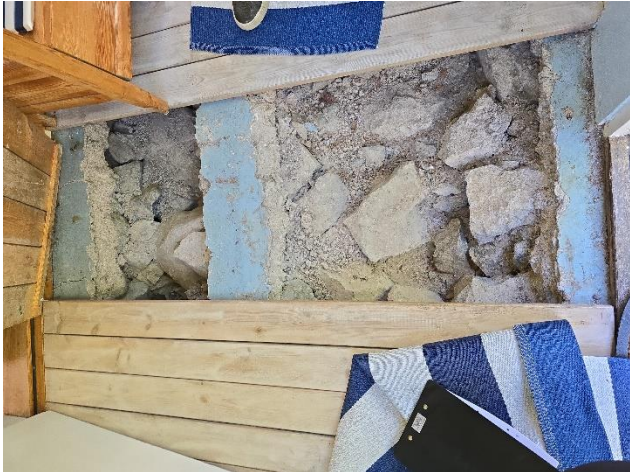
| Entré/hall: | <p>- Golvet i farstukvisten utgörs av tryckimpregnerat trä. Tryckimpregnerat trä i i kontakt med frukt innebär risk för lukt (pga. emissioner) som kan påverka inomhusmiljön.</p> <p>- Betonggolvet under trallen är delvis upp bilad.</p> |

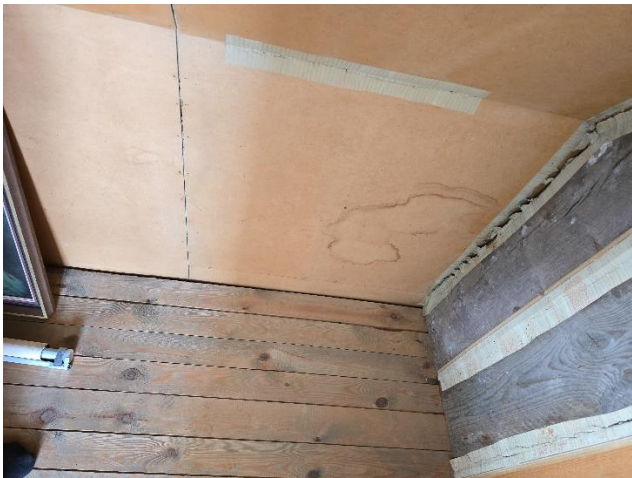
| Sidovind: | <p>- Torra fuktfläckar noteras i snedtak.</p> A photograph showing the corner of a wooden ceiling. The wood is discolored and has dark, irregular stains, likely from moisture. A piece of white tape is visible on the ceiling. |

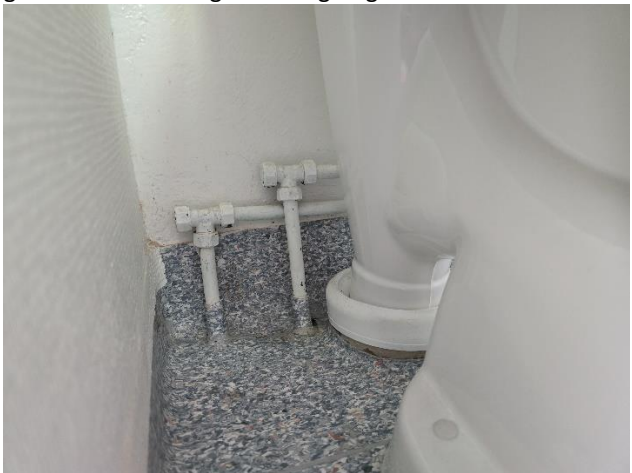
| Badrum: | <p>- Rör genomföringar finns igenom golv för annat än avlopp vilket är avsteg från gällande branschregler. I övrigt inget särskilt att notera.</p> A photograph of a toilet in a bathroom. The floor is covered in a speckled tile. Two white pipes are visible, running through the floor and then turning upwards. The toilet is white and partially visible on the right side of the frame. |
