## Utlåtande över ÖVERLÅTELSEBESIKTNING

Malung Rörbäcksnäs 20:131

Jossivägen 59, 78067 Sälen

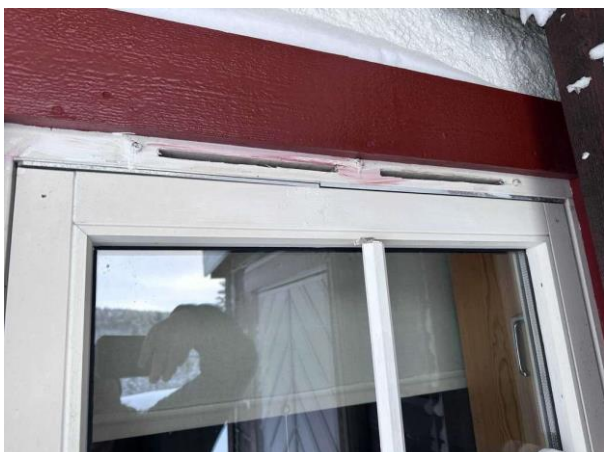
| <b>Fönster</b> | Kåpor för spaltventiler saknas och är spruckna samt delvis snö på fönsterbleck etc |

Bild 1: Utvändigt, Fönster, Kåpor för spaltventiler saknas och är spruckna

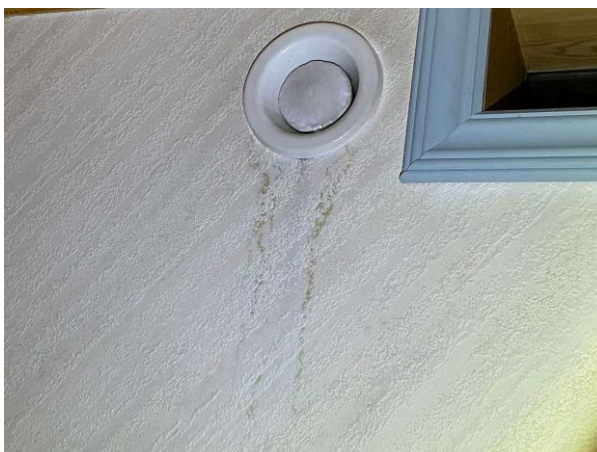
| Sovrum 1 | Sår av rinning på vägg under ventil (is noterades på ventilen) |

Bild 2: Invändigt, Souterrängplan, Sår av rinning på vägg under ventil (is noterades på ventilen)

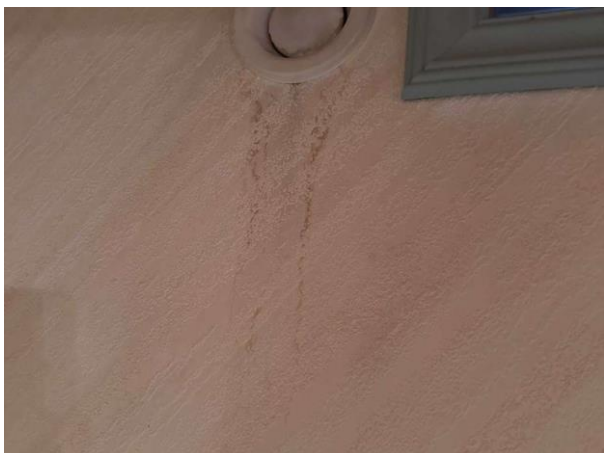
| Lilla sovdel uthyrningsdel | Spår av rinning på vägg från ventil noterades (torr vid besiktningen) |

Bild 3: Invändigt, Souterrängplan, Spår av rinning på vägg från ventil noterades (torr vid besiktningen)

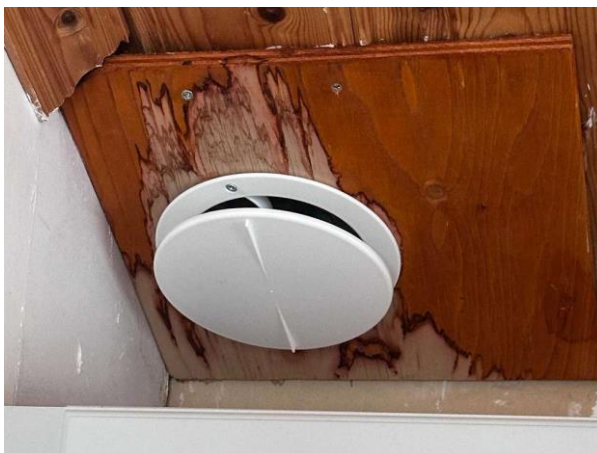
| Kök uthyrningsdel | Droppskydd saknas under kyl/frys<br>Spår av rinning på vägg vid ventil ovanför köksskåp (torr vid besiktningen) vid indikering |

Bild 4: - Invändigt, Entréplan, Droppskydd saknas under kyl/frys Spår av rinning på vägg vid ventil ovanför köksskåp (torr vid b...)
