# Besiktningsprotokoll

Anticimex Överlåtelsebesiktning av småhus - nivå 1

| Fastighetsadress:<br>Östra Ågatan 28 | |

| Besiktningsdatum:<br>2025-05-27 | Protokollnummer:<br>69037368 |

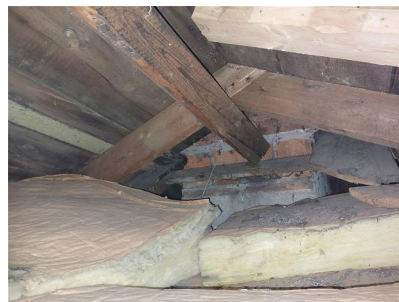
Vindsutrymmet kunde inte besiktas eftersom landgångar saknas/utrymmet är för trångt att besikta.

Även om landgångar monteras bedöms utrymmet vara för trångt att besikta och det går inte ta sig förbi murstocken som sitter mitt i vinden.

Mindre del av vinden är besiktad från luckan, inget avvikande har noterats.

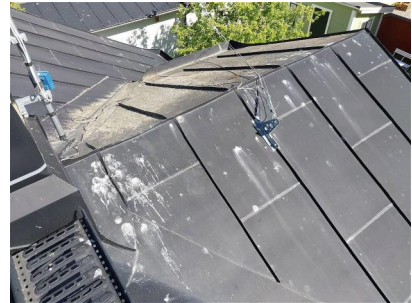
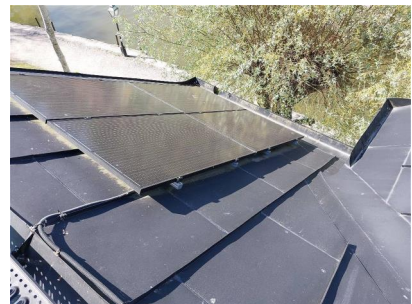
Inget att notera.

Besiktning av yttertaket har genomförts från mark samt takstegelandgång på taket.

Solceller ligger över delar av taket.

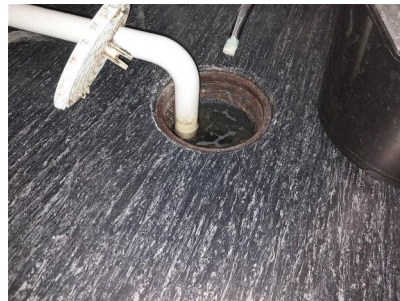
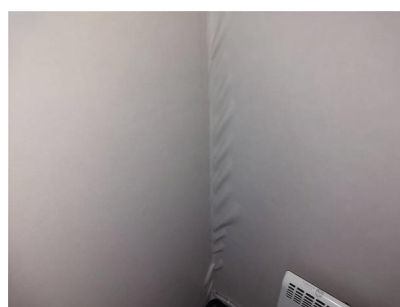
Golvbrunnen är inte utbytt i samband med renovering. Rostangripen gjutjärnsbrunn (Äldre standard som ej uppfyller dagens krav).

Risk finns att det nya tätskiktet inte har kunnat anslutas till golvbrunnen på ett riktigt sätt, vilket kan leda till fuktskador i omkringliggande konstruktioner. Gammal rostig gjutjärnsbrunn ökar risken för läckage med fuktskador som följd.

Väggbeklädnad har dragit sig.

Fuktindikering i utrymmet gav inga förhöjda fuktindikationer.
