# Besiktningsprotokoll

Anticimex Överlåtelsebesiktning av småhus - nivå 2

| Fastighetsbeteckning:<br>Skanör 16:2 | | |
| Fastighetsadress:<br>Rådhusgatan 1 | | |

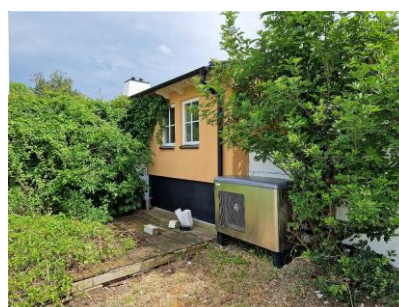
Växter finns i anslutning till byggnaden.

När det finns rabatter och växter nära byggnaden finns risk att fukt stannar kvar i väggarna. Detta kan i sin tur orsaka invändiga fuktskador. Växternas rötter kan också skada grundmuren och sätta dräneringsledningen ur funktion.

Området närmast huset rekommenderas att vara fritt från växtlighet.

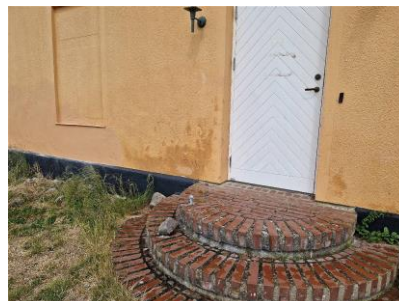
En del bomputs förekommer samt mindre rörelsesprickor.

Tecken på fuktuppsug på fasad mot söder, entré/vardagsrum. Se invändigt under Allmänt entréplan.

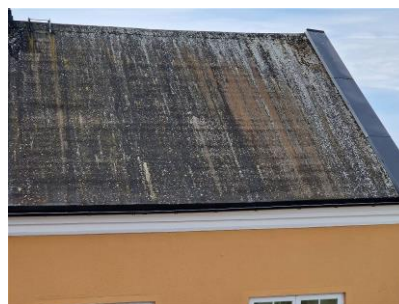
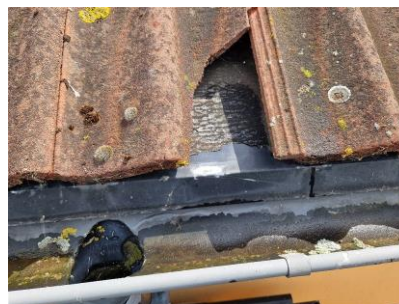
Färgsläpp på div plåtbeslagning.  
Någon enstaka rötskada på vindskiva.

Spräckt takpanna mot väst där underlagspappen blivit sliten. Papptaken på både sadeltak, plant tak över garage/pannrum samt pulpettak bedöms vara av äldre datum. Krackeleringar har uppstått, slitaget på takpapp varierar på de olika takfallen. Kontakta takentreprenör för en fortsatt kontroll samt bedömning av åtgärder. Någon tillräckligt lång stege fanns inte på plats. Taken är bedömda från pulpettak/plana tak samt mark.

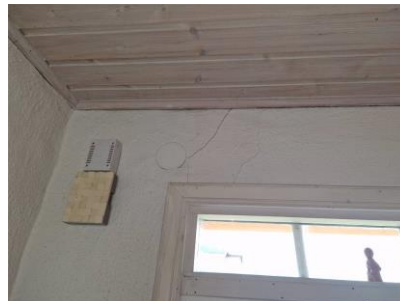
En del rörelsesprickor på yttervägg samt mindre putssläpp. Kontakta byggherren för en kontroll av omfattning samt åtgärder. Se även under Allmänt, entréplan.

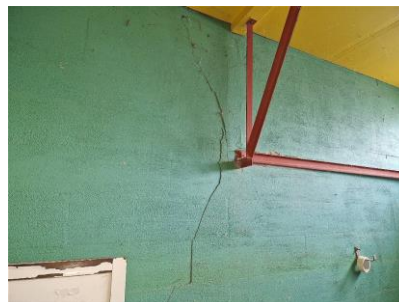
Rörelsespricka i vägg, kontakta byggtreprenör för en fortsatt kontroll av orsak och omfattning samt bedömning av åtgärder.

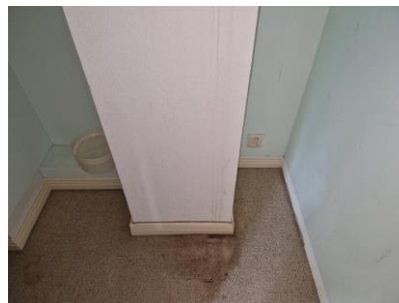
Rinningsmärken på murstocken inne i garderoben. Kontakta takentreprenör för en fortsatt kontroll av orsak och omfattning samt bedömning av åtgärder.
