Uppdrag 2026-0415-1  
2026-04-15

## Utlåtande över ÖVERLÅTELSEBESIKTNING

Fastighetsbeteckning: UTSIKTEN 1  
Adress: Roskullsvägen 5, Lidingö

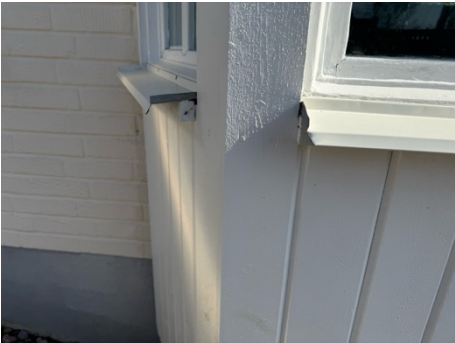
<b>Mark:</b>	Huset står på berg
<b>Grundmur/Hussockel:</b>	Huset har en äldre dränering som har nått sin tekniska ålder. Dock kan något generellt dräneringsbehov inte noteras. Växtlighet närmast grundmuren bör tas bort. Se riskanalys 1.
<b>Fasad:</b>	--
<b>Dörrar:</b>	Ett normalt underhållsbehov noteras. Entrédörrar saknas även tröskelplåtar.
<b>Fönster:</b>	Ett normalt underhållsbehov noteras. Vid burspråk noteras fönsterbleck utan vikta kanter (vassa).

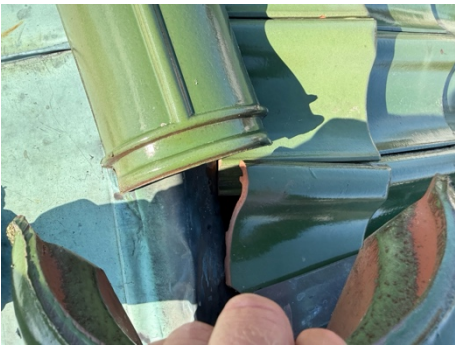
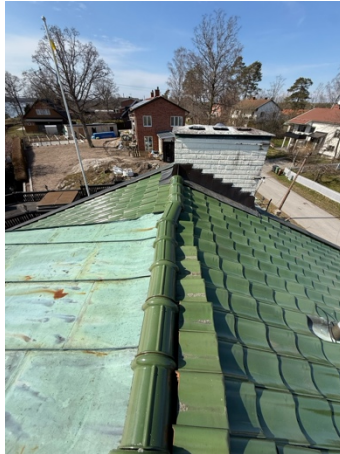
Flera fönster med energiglas har kondens på insidan vilket betyder att de är gamla och behöver bytas ut.
<b>Yttertak:</b>	Taket har behov av en översyn. Viss läkt i ränndalar är rötskadad, nocktätning saknas och vissa nockpannor ligger löst. Viss justering av takpannor mot nock, krävs.

Takpapp har bristfälliga uppvik mot tak-kupor.  
Se riskanalys 2.

Delar av takbeläggningen inte är fackmannamässigt utförd. Det föreligger risk för läckage genom yttertak.
