## Överlåtelsebesiktning

Överlåtelsebesiktning av fast egendom enligt jordabalken för säljare.

### Fastighet: Sigtuna Skånela-Stensta 1:14

Besiktningsnummer: EA250211-01

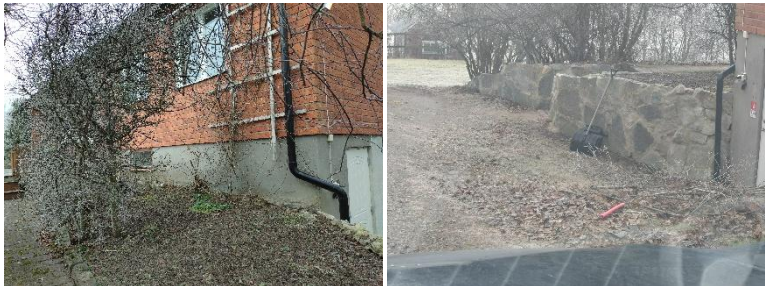
| Markförhållanden | <p>Det noterades att man har viss växtlighet i byggnadens närhet samt visst marklut emot byggnaden.</p> <p>Se riskanalys 1.</p> |

1. När det finns brister i fasad eller i montaget/underhållet av snickerier, fönster och plåtdetaljer finns det en risk att vatten kan tränga in och orsaka skador i angränsande konstruktioner. När det är sprickor i fasaden finns det en risk att vatten kan tränga in och orsaka skador på angränsande konstruktioner samt att sprickan kan förvärras på grund av frostsprängning. När vatten från stuprör inte leds bort genom dagvattenledningar utan får rinna ut i anslutning till byggnaden och när det finns skador på rännor och rör, finns det en risk att man ökar fukttillskottet i grundkonstruktionen och på närliggande konstruktioner som då kan orsaka skador. Ledningarna/dagvattenbrunnarna kan sättas igen om löv och annat skräp ej stoppas från att följa med regnvattnet.

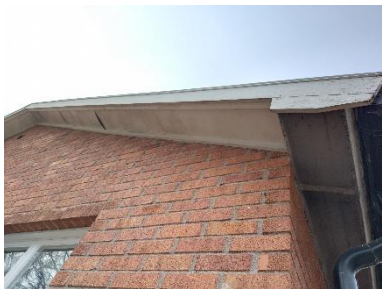
| Fasad | <p>Det noterades att man har visst tvätt/målningsbehov av fasaden/takfot.</p> <p>Se riskanalys 1.</p> |

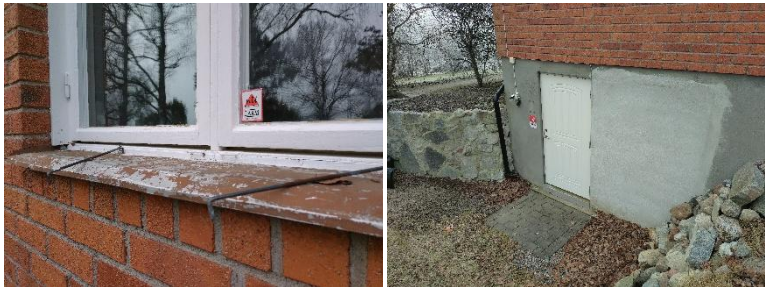
| Fönster och dörrar | <p>Det noterades att vissa av byggnadens dörrar/fönster har ett visst tvätt/målningsbehov samt noterades att vissa plåtar/lister saknades/behöver justeras. Det rekommenderas att man monterar ett entrétak ovanför groventrén.</p> <p>Se riskanalys 1.</p> |

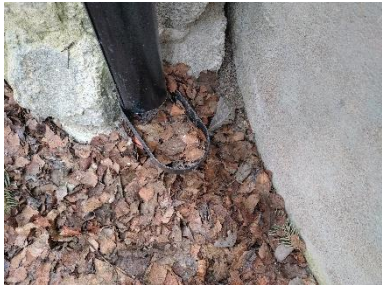
| Hängrännor/stuprör | <p>Det rekommenderas att man alltid leder bort eventuellt vatten från stuprören. Om man inte leder bort vattnet är risken stor att den rinner in emot byggnaden. Vissa hängrännor/stuprör har ett visst justerbehov/saknades.</p> <p>Se riskanalys 1.</p> |

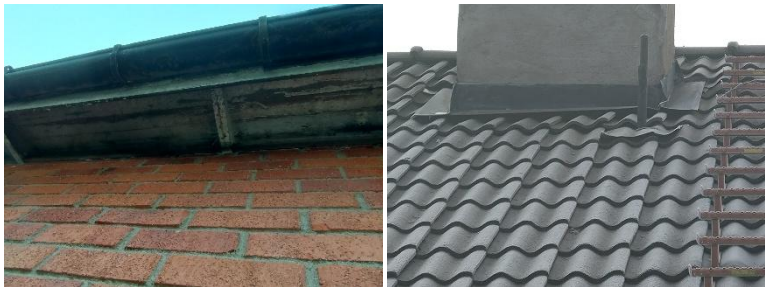
| Tak | <p>Det noterades att vissa av yttertakens plåtar har ett visst justerbehov samt att det saknades insektsnät på vissa delar av takfoten.</p> <p>Se riskanalys 1.</p> |

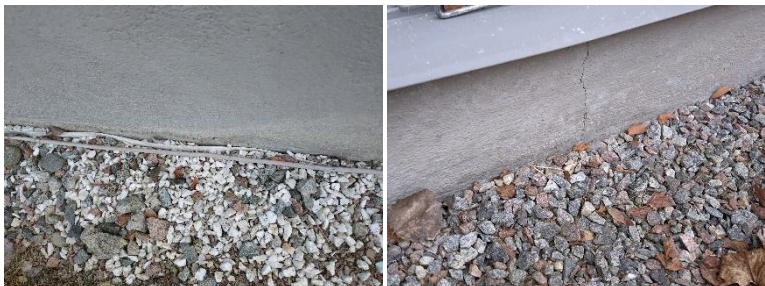
| Grundsockel | <p>Det noterades att man har mindre sprickbildning på grundsockeln samt noterades att dropplisten glipade lite emot husgrunden.</p> <p>Se riskanalys 1.</p> |

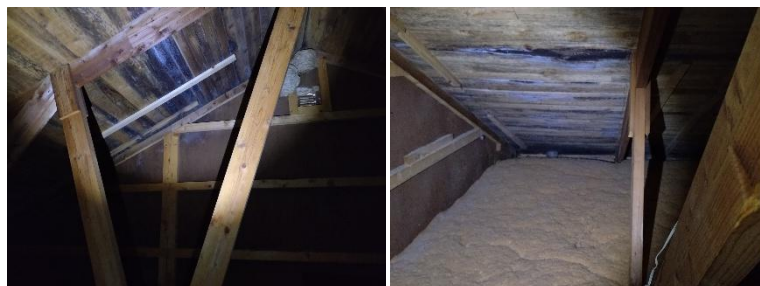
Vind

Det noterades att man har en missfärgning på undersidan av yttertakets samt vissa bon från skadeinsekter (getingar) i utrymmet. Det noterades att man har kvar expansionskärlet från den äldre värmepanna i utrymmet. Den lösa isoleringen har med tiden blivit lite hoptryckt/packad. Detta kan enkelt lösas med en kratta samt lite mer lösull eller liknande.

2. Otätheter mellan ett varmt och kallt utrymme innebär en risk för konvektionsskador i det kallautrymmet. Varm fuktig luft kan passera genom hål/springor och orsaka missfärgningar. När man fått mikrobiologisk missfärgning på vinden är det en indikering på att man har fått en förhöjd fuktstatus i luften på vinden så att ett gynnsamt klimat för en mikrobiologisk tillväxt har uppstått. Det kan vara en indikering på att ventilationen inomhus är undermålig. Den mikrobiologiska missfärgningen kan skapa dålig lukt och skador.

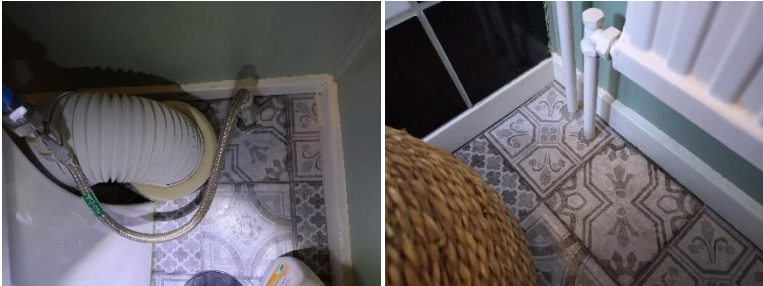
| Wc | <p>Äldre våutrymme. Det noterades att man har rörgenomföringar i golvet närmare väggen än 60mm (detta var godkänt vid montage enligt då gällande branschregler).<br/>Se riskanalys 3.</p> |

3. I ett våtutrymme skall vägg- och golvytor ha ett fuktskydd enligt branschreglerna från den tiden detta utfördes. Det kan även innebära att tätskikt saknas då våtutrymmet uppförts innan branschregler infördes. Möjlighet att kontrollera tätskikt på golv- och väggytor med keramiska plattor är begränsad. Om tätskiktet saknas, är skadat eller är av äldre modell finns det en risk att fukt kan tränga in i bakomliggande konstruktion och orsaka skador.

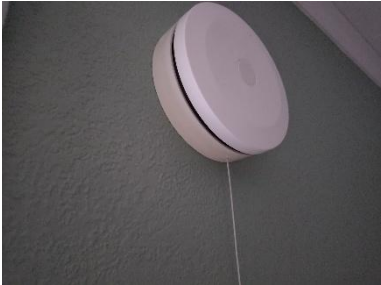
| Sovrum 2 | <p>Det noterades en mindre missfärgning på ventilationsdonet som kommer från kondens.</p> |

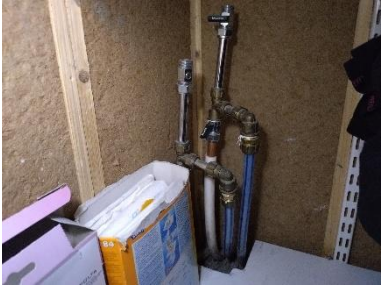
| Garderob i hall | <p>Det rekommenderas att man installerar ett vattenindikationslarm vid vattenrören i garderoben samt monterar ett par täcklock på vattenrören.</p> |

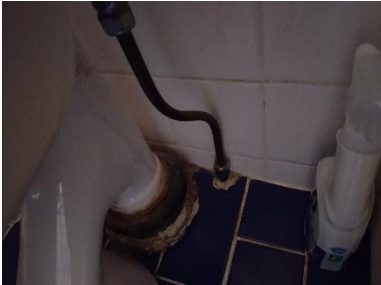
| Badrum | <p>Äldre våtrum. Det noterades att man har rörgenomföringar i golvet närmare väggen än 60mm (detta var godkänt vid montage enligt då gällande branschregler).</p> <p>Se riskanalys 3.</p> |

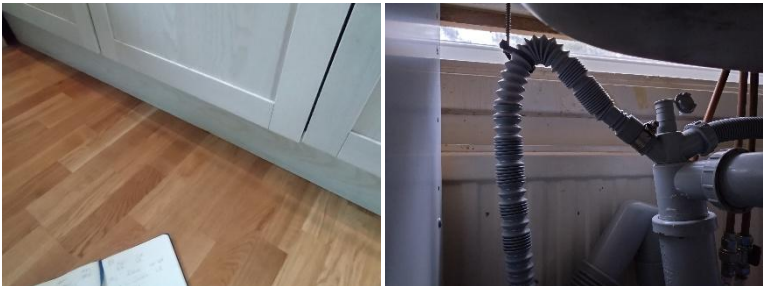
| Kök | <p>Det rekommenderas att man fäster upp avloppsslangen från diskmaskinen i fast material. Droppskyddet under diskmaskinen avslutas bakom sparksockeln.</p> |

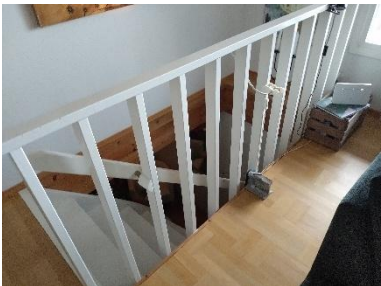
| Vardagsrum | <p>Det noterades att räcket vid trappan inte var barnsäkrat.</p> |

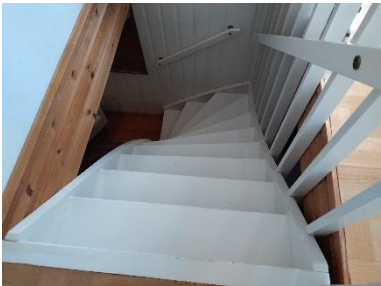
| Trappa till källarplan | <p>Det noterades att räcket vid trappan inte var barnsäkrat samt saknades lite spaljé i slutet av trappan.</p> |

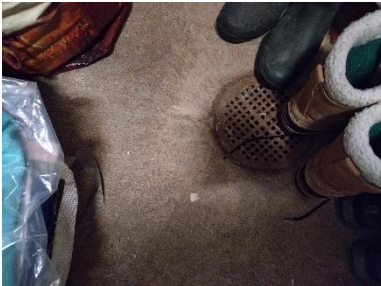
| Verkstad/förråd | <p>Äldre våtutrymme. Det noterades att man har kvar den gamla gjutjärnsbrunnen i golvet.</p> <p>Se riskanalys 3.</p> |

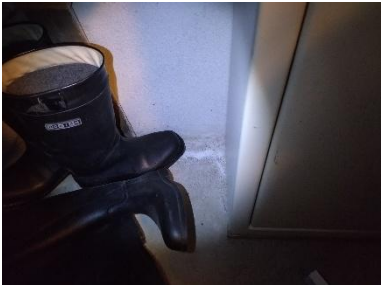
| Förråd | <p>Mindre mineralutfällning i ytterväggen noterades.</p> <p>Se riskanalys 4.</p> |

4. En källare utsätts i regel mer eller mindre för permanent fuktpåverkan från angränsande mark och fuktindikering kan förekomma punktvis på källarväggarna och på golvet i vanlig omfattning för hustypen. Utifrån erfarenhet är det känt att konstruktioner och beläggningar/beklädnader med organiska och täta material mot golv- och väggytor bör undvikas, då skador kan uppstå. Detta kan leda till en elak lukt. Det kan inte uteslutas att brister föreligger alternativt kommer att uppstå i dräneringsmaterialen då den tekniska livslängden har passerat.

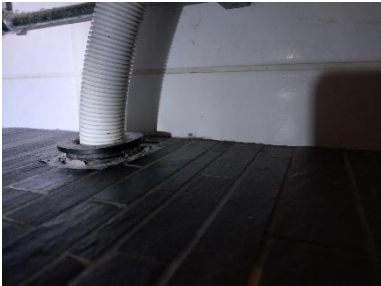
| Dusch/wc | <p>Äldre våtrum. Det noterades att man har rörgenomföringar i golvet närmare väggen än 60mm (detta var godkänt vid montage enligt då gällande branschregler).</p> <p>Se riskanalys 3.</p> |

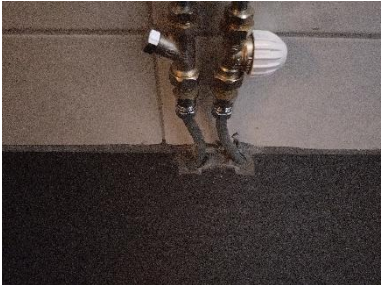
| Relax | <p>Äldre våtrum. Det noterades att man har rörgenomföringar i golvet närmare väggen än 60mm (detta var godkänt vid montage enligt då gällande branschregler).</p> <p>Se riskanalys 3.</p> |

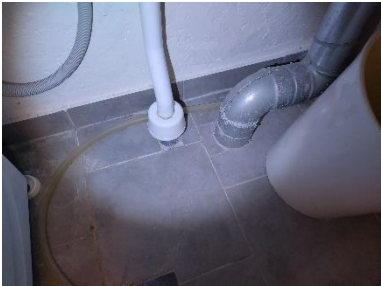
| Tvättstuga | <p>Äldre våtutrymme. Det noterades att man har rörgenomföringar i golvet närmare väggen än 60mm (detta var godkänt vid montage enligt då gällande branschregler).</p> <p>Se riskanalys 3.</p> |
