# Överlåtelsebesiktning

Överlåtelsebesiktning av fast egendom enligt jordabalken för säljare.

## Fastighet: Österåker Svinninge 1:107

Besiktningsnummer: EA250313-01

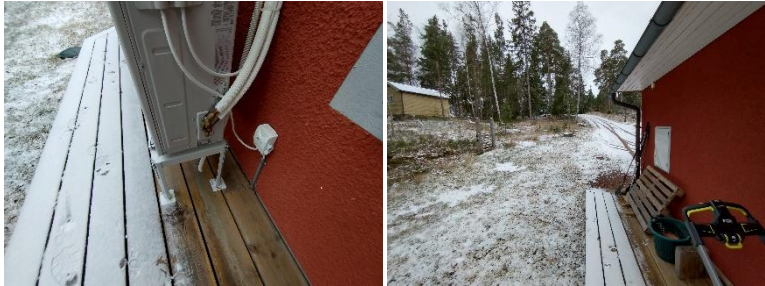
| Markförhållanden | <p>Det noterades att man leder bort eventuellt kondensvatten från värmepumpen. Marken sluttade emot byggnaden.</p> <p>Se riskanalys 1.</p> |

1. När det finns brister i fasad eller i montaget/underhållet av snickerier, fönster och plåtdetaljer finns det en risk att vatten kan tränga in och orsaka skador i angränsande konstruktioner. När det är sprickor i fasaden finns det en risk att vatten kan tränga in och orsaka skador på angränsande konstruktioner samt att sprickan kan förvärras på grund av frostsprängning. När vatten från stuprör inte leds bort genom dagvattenledningar utan får rinna ut i anslutning till byggnaden och när det finns skador på rännor och rör, finns det en risk att man ökar fukttillskottet i grundkonstruktionen och på närliggande konstruktioner som då kan orsaka skador. Ledningarna/dagvattenbrunnarna kan sättas igen om löv och annat skräp ej stoppas från att följa med regnvattnet. När marken lutar mot byggnaden finns det en risk att ytvatten kan komma in i grundkonstruktionen och orsaka skador. Närliggande rabatter och planteringar (träd och buskar) kan komma att eller har påverkat grundkonstruktioner negativt med sitt/sina rotsystem och kan orsaka skador. Planteringar ökar även fuktbelastningen på fasad och grundmur samt kan täppa till eventuella luftspalter vid takfot vilket även där kan skapa/orsaka skador på vind. Det krävs mer underhåll när man har tak som är lågt lutande (carporten). Detta innebär att man tex måste skotta av snö från taket om belastningarna blir för höga.

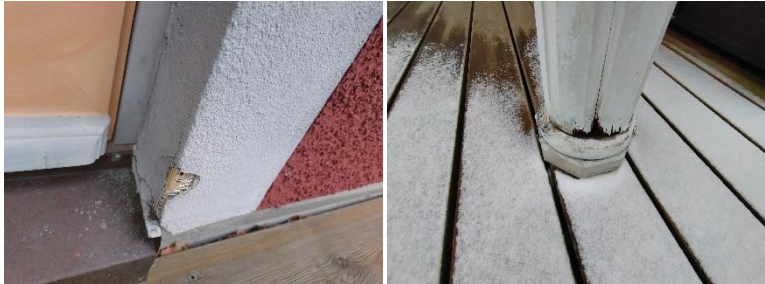
| Fasad | <p>Det noterades ett visst tvätt/målningsbehov av fasaden samt noterades vissa mindre sprickor/hål i putsen. Vissa av byggnadens pelare visade tecken på viss röta.</p> <p>Se riskanalys 1.</p> |

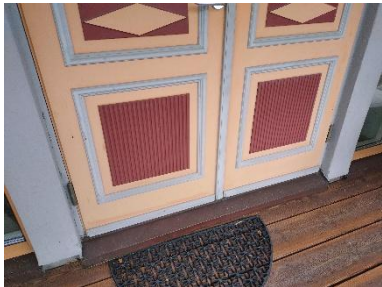
| Fönster och dörrar | <p>Det noterades att vissa av byggnadens dörrar och fönster har ett visst behov tvätt/målningsbehov. Vissa justeringar av plåtar/puts rekommenderas.</p> <p>Se riskanalys 1.</p> |

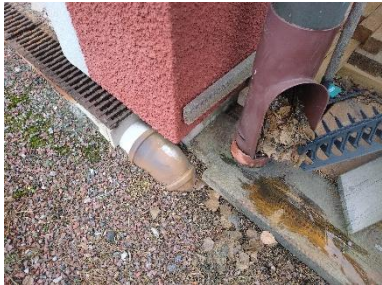
| Hängrännor/stuprör | <p>Det rekommenderas att man alltid leder bort eventuellt vatten från stuprören. Det noterades att vissa hängrännor/stuprör har ett visst justeringsbehov. Om man inte leder bort vattnet är risken stor att den rinner in emot byggnaden.</p> <p>Se riskanalys 1.</p> |

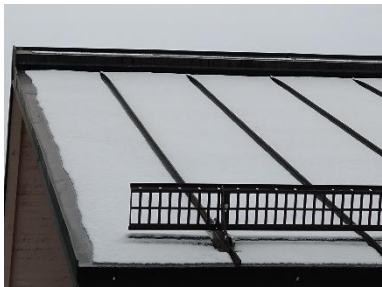
| Tak | <p>Yttertaket bestogs ej då det var snötäckt. Det besiktades från marken. Vissa plåtar på yttertaket har ett visst justeringsbehov.</p> <p>Se riskanalys 1.</p> |

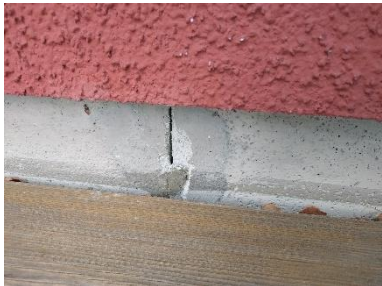
| Grundsockel | <p>Det noterades att man har mindre sprickor i grundsockeln.</p> <p>Se riskanalys 1.</p> |

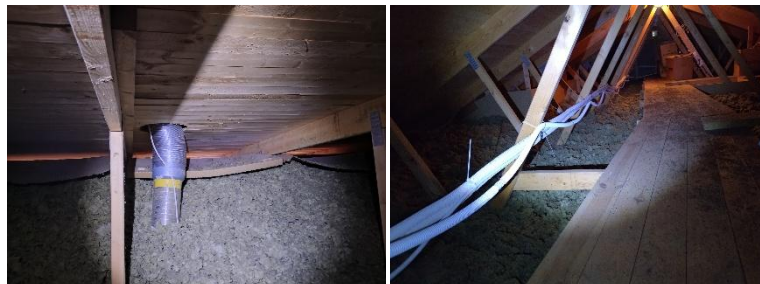
Vind

Det noterades att de flesta luftningsskivorna lossnat ur sitt läge. Det blir stillastående vatten i dräneringsslangen från luftkonditioneringens inre del. Det rekommenderas att man isolerar de oisolerade ventilationsrören i vindsutrymmet.

2. När det finns brister i tätningen mellan ett kallt och ett varmt utrymme finns det en risk att relativt varm och fuktig luft kommer ut från det varma utrymmet till det angränsande kalla utrymmet och träffar en kall yta och kondenserar. Kondens på organiska material kan orsaka skador.

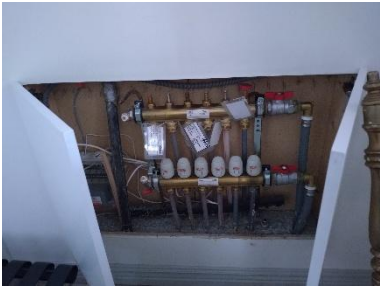
| Hall | <p>Det rekommenderas att man monterar ett vattenindikationslarm i installationsskåpet.</p> |

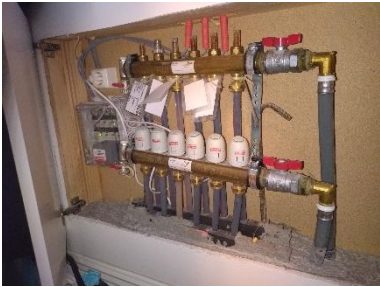
| Walk in closet | <p>Det rekommenderas att man monterar ett vattenindikationslarm i installationsskåpet.</p> |

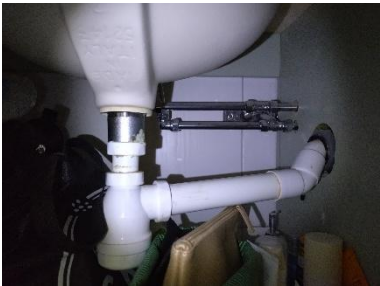
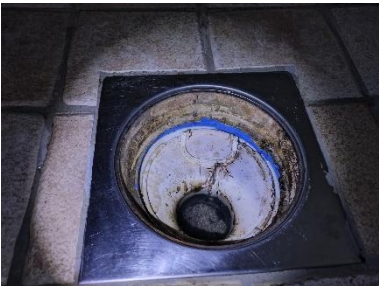
| Dusch | <p>Äldre våtrum. Det noterades att man har dålig avrinning i handfatet.<br/>Se riskanalys 3.</p> |

3. I våtutrymmena (bad, wc, dusch och tvättstuga) skall det finnas ett tillfredställande fuktskydd. Möjlighet att kontrollera tätskikt på golv- och väggytor där keramiska plattor har applicerats är väldigt begränsad. När det inte finns dokumentation som garanterar att arbetet är branschmässigt utfört eller om det finns avvikelser från branschstandard, kan inte risken för skador i angränsande konstruktioner helt uteslutas även om ingen fukt indikerades.

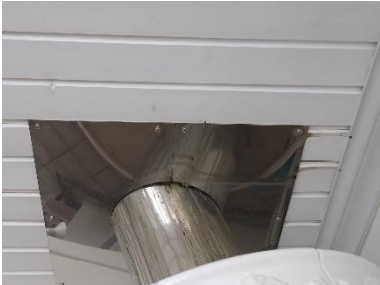
| Vardagsrum | <p>Det noterades att man har en missfärgning vid skorstensgenomföringen samt på en del av innertaket.</p> <p>Se riskanalys 4.</p> |

4. När man fått missfärgning i utrymmet är det en indikering på att man har fått en fuktrelaterad obalans i utrymmet. Inträngt vatten kan leda till problem/ skador i angränsande konstruktioner.

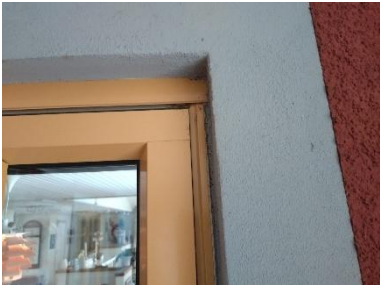
| Uterum | <p>Det noterades att dörren har mindre justerbehov.</p> |

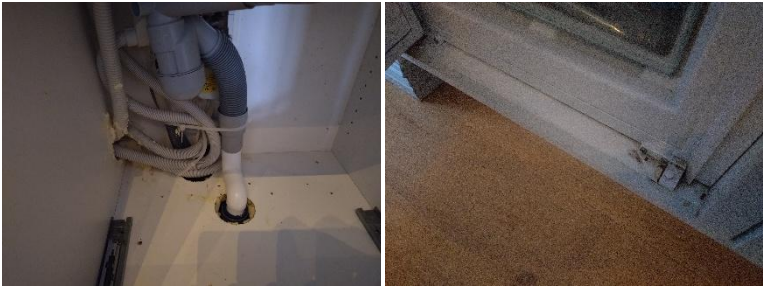
| Kök | <p>Det rekommenderas att man fäster upp avloppsslangen från diskmaskinen i fast material samt monterar ett vattenindikationslarm i diskbänkskåpet. Det saknades droppskydd under kyl/frys samt avslutades droppskyddet under diskmaskinen bakom sparksockeln.</p> |

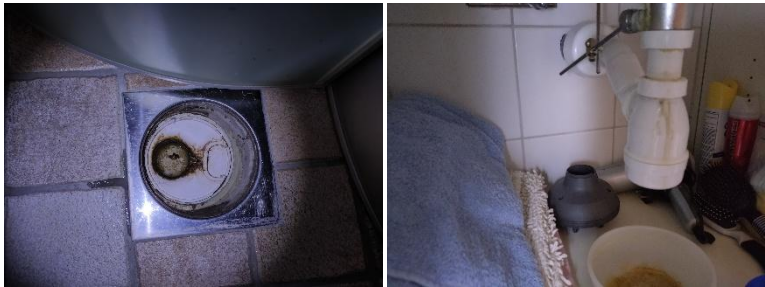
| Dusch/wc | <p>Äldre våtrum. Det noterades att man har mindre läckage på vattenlåset vid handfatet.</p> <p>Se riskanalys 3.</p> |

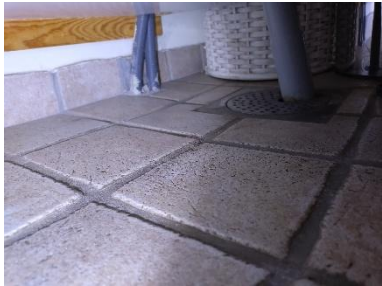
| Tvättstuga | <p>Äldre våtutrymme. Det noterades att man har rör genomföringar i golvet närmare väggen än 60mm samt sitter golvbrunnen närmare väggen än 200mm (detta var godkänt vid montage enligt då gällande branschregler).</p> <p>Se riskanalys 3.</p> |

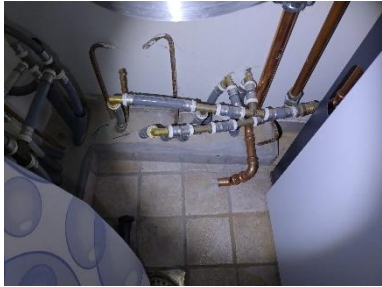
| Pannrum | <p>Äldre våtutrymme. Det noterades att man har rör genomföringar i golvet närmare väggen än 60mm samt sitter golvbrunnen närmare väggen än 200mm (detta var godkänt vid montage enligt då gällande branschregler).</p> <p>Se riskanalys 3.</p> |

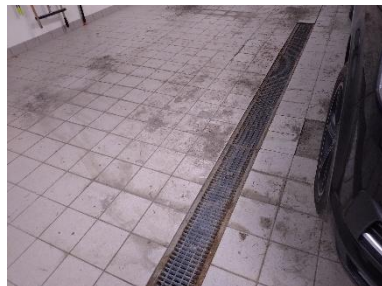
Garage

Äldre våtutrymme. Det noterades att man har rör genomföringar i golvet närmare väggen än 60mm (detta var godkänt vid montage enligt då gällande branschregler). Det noterades att vissa av klinkerplattorna lossnat på golvet.
