## ÖVERLÅTELSEBESIKTNING EO Säljklar Total med fuktmätning

## VÄRMDÖ MÖRTNÄS 1:726

Tjuserstigen 3 B  
139 36 VÄRMDÖ

23092014795

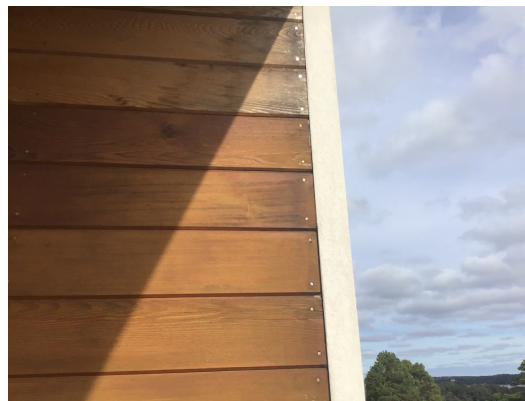
##### **Missfärgning på träfasad**

Träfasaden som ligger dikt an fasadskivan kommer utsättas för förhöjd fuktstatus.
