Uppdrag 2025-1007-1  
2025-10-07

## Utlåtande över ÖVERLÅTELSEBESIKTNING

Fastighetsbeteckning: LIDINGÖ 11:135  
Adress: Vädurstigen 17, 181 63 Lidingö

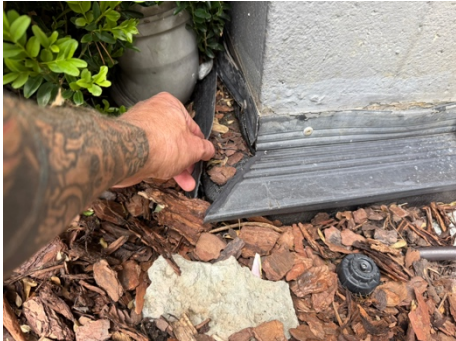
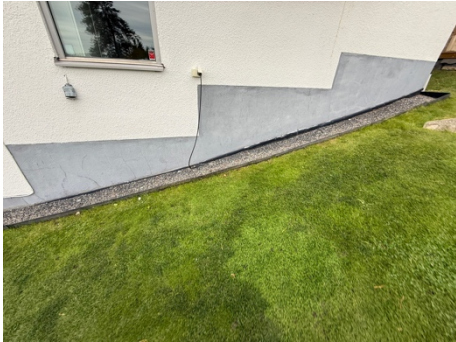
| <b>Grundmur/Hussockel:</b> | <p>Vid hushörn noteras topplisten vara trasig, detta är dock en mindre åtgärd att byta ut.</p> <p>Topplisten bör även skyddas från uv-ljus för att inte "ätas upp" av solen, antingen kan den sänkas under marknivå eller fyllas upp med ex. trädgårdsingel.</p> <p>Kortsidan mot baksidan har en äldre dränering med platonmatta, den ansluter endast mot husets krypgrund, pannrum och garage.</p> |

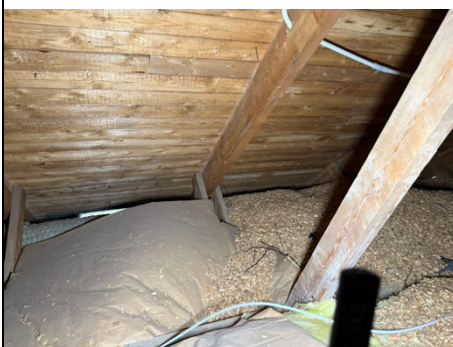
| Kattvind | Vinden visar inga tecken på skador från fuktrelaterad obalans även om vindar i äldre självdragsventilerade hus alltid är en sk. riskkonstruktion. Se riskanalys 5. |

Med anledning av att man **slutat att regelbundet elda i skorstensstocken** (ändrat uppvärmningssystem) så försämras självdraget (övertrycket blir kraftigare mot vinden). Det blir dessutom kallare på vinden som gör att kondensen bildas tidigare och under längre perioder än förr. Det är enligt Statliga småhuskadenämnden en vanlig orsak till fuktskador på vindar/takkonstruktioner.
