# Överlåtelsebesiktning

Överlåtelsebesiktning av fast egendom enligt jordabalken för säljare.

## Fastighet: Täby Viggbyholm 85:20

Besiktningsnummer: EA250701-01

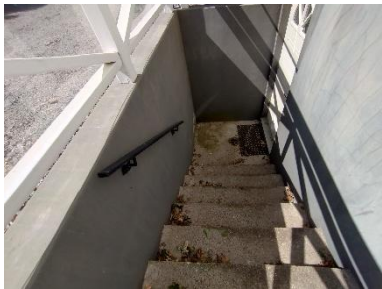
| Markförhållanden | <p>Det rekommenderas att man ser till att brunnen vid källartrappan inte blir igensatt.</p> <p>Se riskanalys 1.</p> |

1. När det finns brister i fasad eller i montaget/underhållet av snickerier, fönster och plåtdetaljer finns det en risk att vatten kan tränga in och orsaka skador i angränsande konstruktioner. När det är sprickor i fasaden finns det en risk att vatten kan tränga in och orsaka skador på angränsande konstruktioner samt att sprickan kan förvärras på grund av frostsprängning. När vatten från stuprör inte leds bort genom dagvattenledningar utan får rinna ut i anslutning till byggnaden och när det finns skador på rännor och rör, finns det en risk att man ökar fuktillskottet i grundkonstruktionen och på närliggande konstruktioner som då kan orsaka skador. Ledningarna/dagvattenbrunnarna kan sättas igen om löv och annat skräp ej stoppas från att följa med regnvattnet.

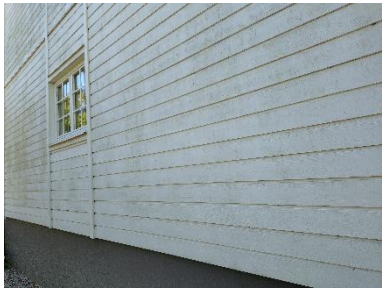
| Fasad | <p>Det noterades att fasaden har ett visst tvätt/målningsbehov.</p> <p>Se riskanalys 1.</p> |

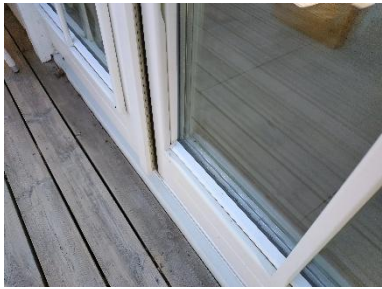
| Fönster och dörrar | <p>Det noterades att vissa av byggnadens dörrar och fönster har ett visst tvätt/målningsbehov. Vissa plåtar var i behov av viss justering och saknades. Det rekommenderas att man justerar in samtliga altandörrar.</p> <p>Se riskanalys 1.</p> |

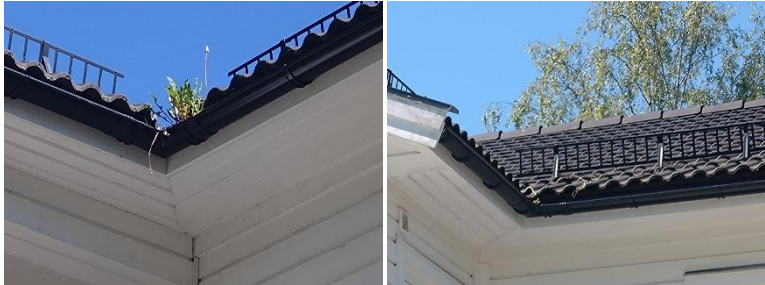
| Hängrännor/stuprör | <p>Det rekommenderas att man alltid leder bort eventuellt vatten från stuprören. Det noterades att vissa hängrännor/stuprör har ett visst justeringsbehov.</p> <p>Se riskanalys 1.</p> |

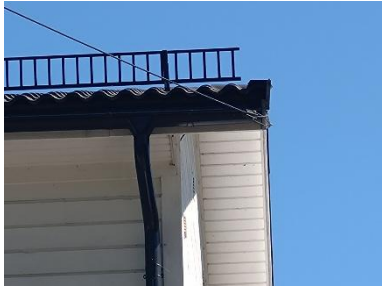
| Tak | <p>Vissa plåtarbeten har ett visst behov av viss justering.</p> <p>Se riskanalys 1.</p> |

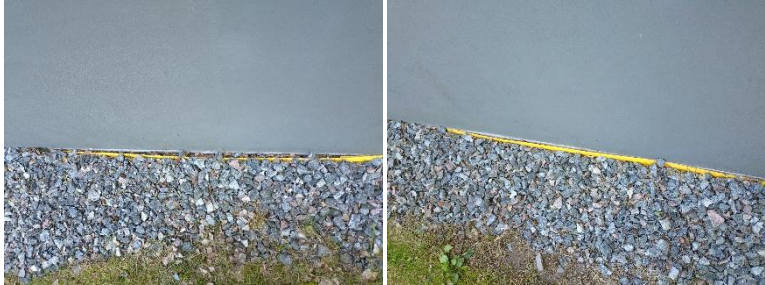
| Grundsockel | <p>Det noterades att man har mindre glipor på dropplisten på grundsockeln.</p> <p>Se riskanalys 1.</p> |

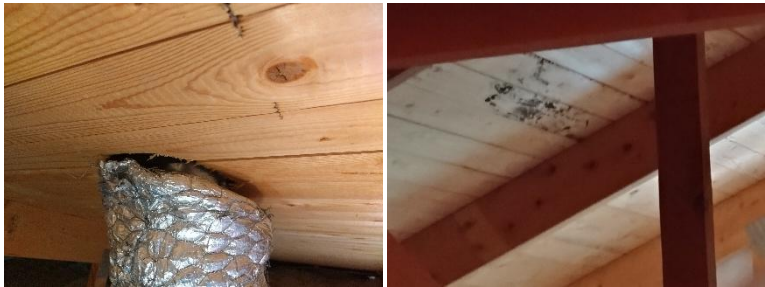
| Vind | <p>Det noterades att man har viss missfärgning på undersidan av yttertaket samt på vissa delar av takkonstruktionen samt att viss ventilation inte går genom yttertaket.</p> <p>Se riskanalys 2.</p> |

2. När man fått missfärgning på vinden är det en indikering på att man har fått en förhöjd fuktstatus i luften på vinden så att ett gynnsamt klimat för en tillväxt har uppstått. Missfärgningen kan skapa dålig lukt.

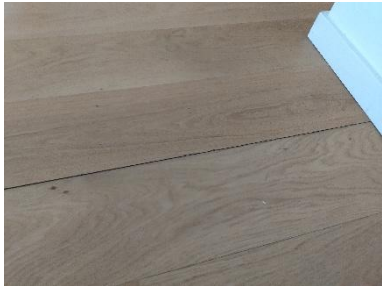
| Allrum | <p>Det noterades att man har en mindre skada på parketten vid trappan.</p> |

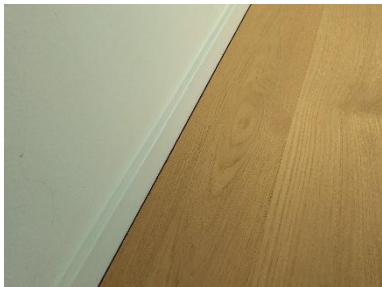
| Sovrum 2 | <p>Det noterades att parketten inte täcktes ordentligt av golvsöckeln.</p> |

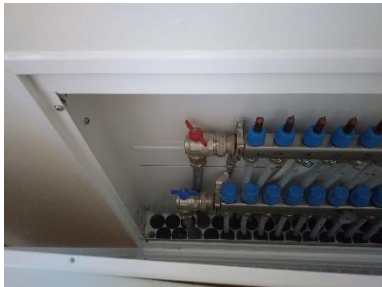
| Sovrum 3 | <p>Det rekommenderas att man installerar ett vattenindikationslarm vid installationen i väggen samt monterar ett stängskydd installationsboxen.</p> |

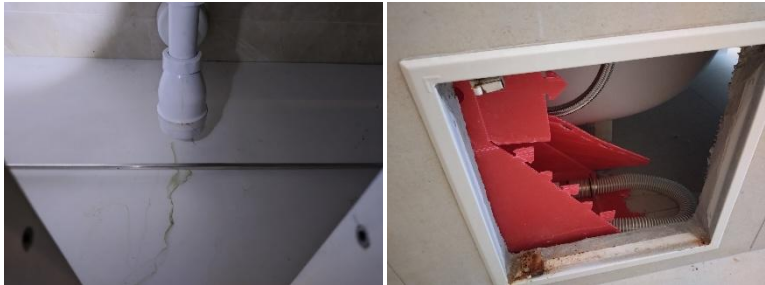
| Badrum | <p>Det noterades att man har mindre missfärgning i kommoden efter läckage på handfatsavloppet. Detta är något som bedöms helt normalt. Luckan i duschen emot badkaret är ej fuktsäker.</p> <p>Se riskanalys 3.</p> |

3. I våtutrymmena (bad, wc, dusch och tvättstuga) skall det finnas ett tillfredställande fuktskydd. Möjlighet att kontrollera tätskikt på golv- och väggytor där keramiska plattor har applicerats är väldigt begränsad. När det inte finns dokumentation som garanterar att arbetet är branschmässigt utfört eller om det finns avvikelser från branschstandard, kan inte risken för skador i angränsande konstruktioner helt uteslutas även om ingen fukt indikerades.

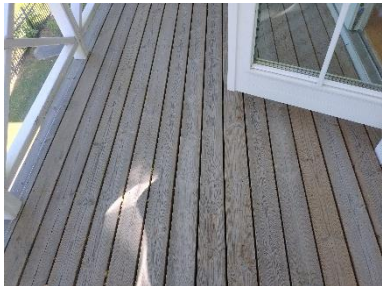
| Balkong | <p>Då man hade trall på balkongens golv kunde man ej besikta under denna.</p> |

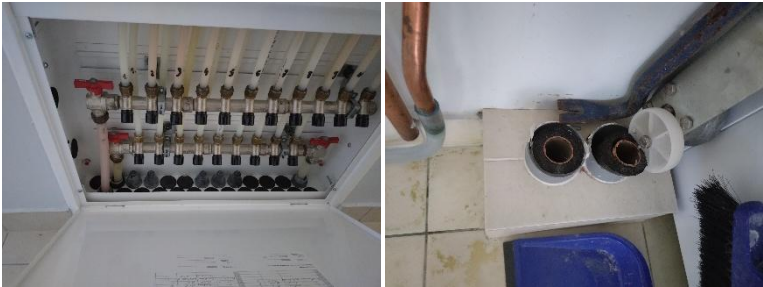
| Tvättstuga/pannrum | <p>Det noterades att radiatorn var lite löst monterad. Man har rörgenomföringar i golvet närmare väggen än 60mm samt att golvbrunnen var placerad närmare väggen än 200mm. Ena elcentralens front satt löst vid besiktningen. Det rekommenderas att man installerar ett vattenindikationslarm i fördelarboxarna samt stänkskydd. Vid besiktningen noterades att man inte har något tryck i värmesystemet.</p> <p>Se riskanalys 3.</p> |

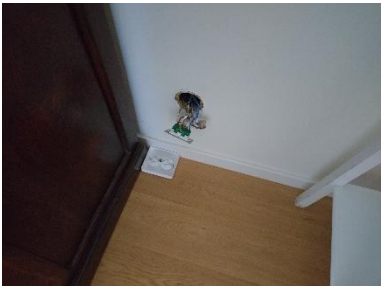
| Matrum | <p>Det noterades att eluttag var löst monterat.</p> |

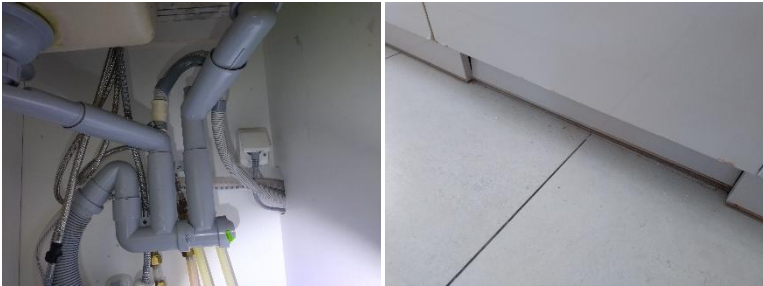
| Kök | <p>Det rekommenderas att man montera upp avloppsslangen från diskmaskinen i fast material. droppskyddet till diskmaskinen avslutades bakom sparksockeln.</p> |

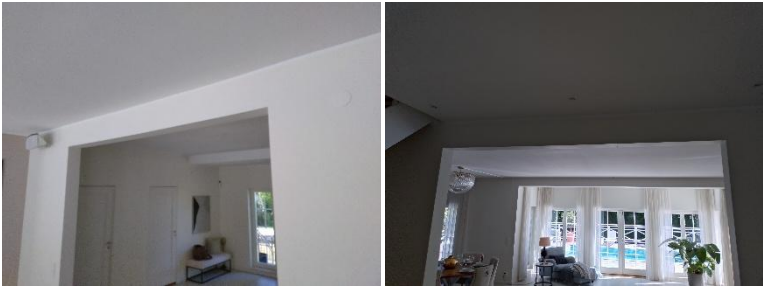
| Vardagsrum | <p>Det noterades att man har en mindre svacka i öppningen från hallen.</p> |

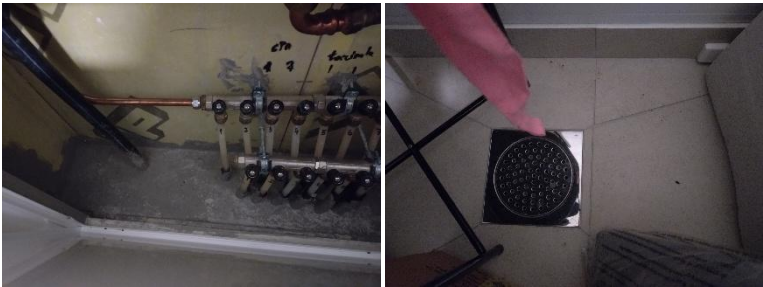
| Förråd | <p>Det rekommenderas att man installerar ett vattenindikationslarm vid vattenfördelarna samt stänkskydd. Det noterades att golvbrunnen var placerad närmare väggen än 200mm.</p> <p>Se riskanalys 3.</p> <div></div> |

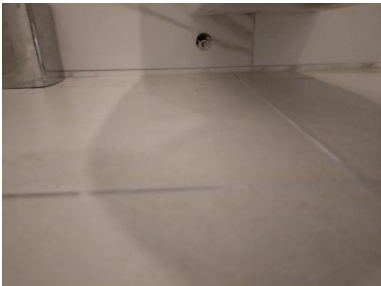
| Dusch/wc | <p>Det noterades att inspektionsröret från den inbyggda toaletten var lite för litet samt var det igensatt.</p> <div></div> |

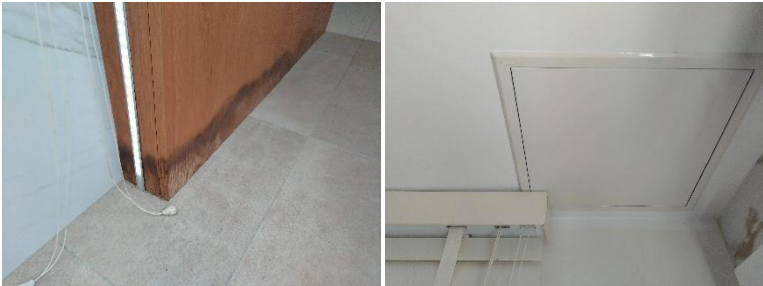
| Relaxavdelning | <p>Man har en missfärgning på vägghpanelen vid badkaret. Golvbrunnen under badkaret har ej besiktats samt inspektionsluckan i innertaket.</p> <p>Se riskanalys 3.</p> <div></div> |

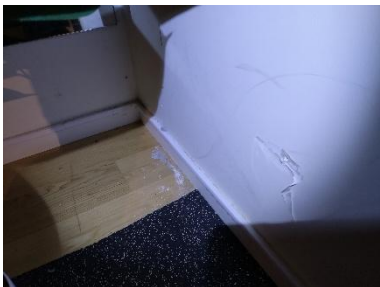
| Gym | <p>Det noterades att man har mindre mineralutfällning på ytterväggen.</p> <p>Se riskanalys 4.</p> |

4. En källare utsätts i regel mer eller mindre för permanent fuktpåverkan från angränsande mark och fuktindikering förekommer punktvis på källarväggarna och på golvet i vanlig omfattning för hustypen. Utifrån erfarenhet är det känt att konstruktioner och beläggningar/beklädnader med organiska och täta material mot golv- och väggytor bör undvikas, då skador kan uppstå. Detta kan leda till en elak lukt. Det kan inte uteslutas att brister föreligger alternativt kommer att uppstå i dräneringsmaterialen då den tekniska livslängden har passerat.
