## **VALHALL 13**

**Götavägen 14 Djursholm**

**Överlåtelsebesiktning normal för säljare**  
**2018-03-20**

### ÖVERLÅTELSEBESIKTNING FÖR SÄLJARE ENLIGT SBR-MODELLEN

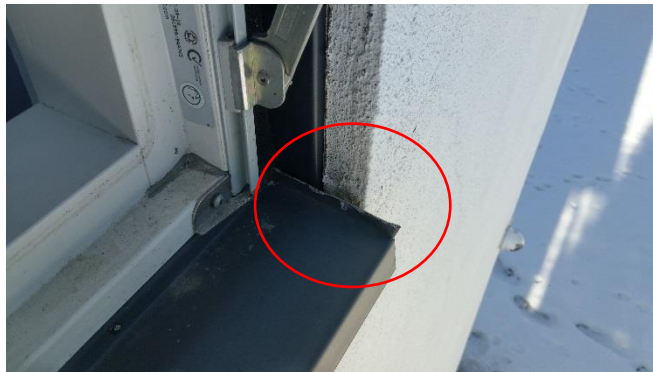
| <b>Fönster/dörrar:</b> | Fönsterblecken är inte utförda med en sk putskant vilket är brukligt vid putsad fasad. Vissa fönsterbleck har en dålig lutning. |
