## Överlåtelsebesiktning inför försäljning av fast egendom.

**VAXHOLM YTTERBY 4:131**  
Ytterbyuddsvägen 26  
185 94 Vaxholm

Besiktningdag: 2025-04-28  
Besiktningssman Björn Sjödin

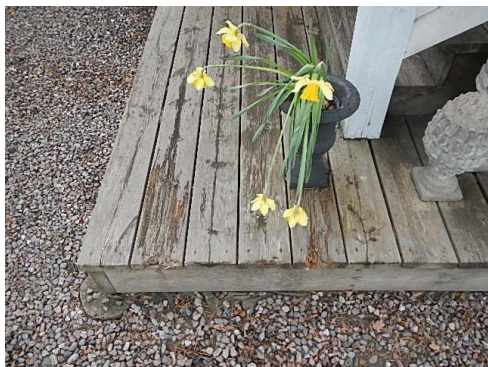
Tralldäcket vid entrén, några trallbrädor har rötskador.

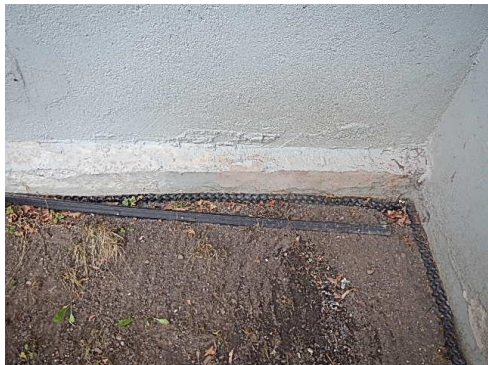
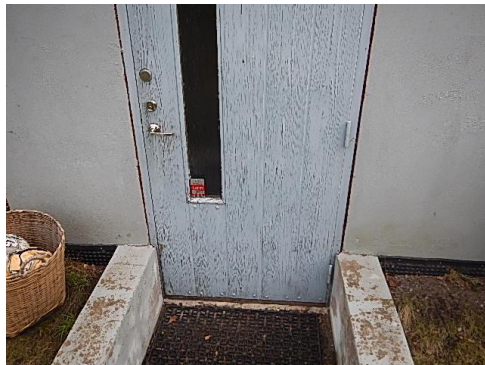
Dränering går inte att kontrollera vid en okulär besiktning, grundmuren har Platonskivor, som lokalt är otäta mot grundmuren. I övrigt kan man inte se eller avgöra hur dräneringen är utförd, i källaren finns det lokalt berghällar, som kan vara svåra att helt få täta mot övrig mark.

Täcklisten har lossnat mot muren.

Ett enkelt avlopp finns utanför dörren, viktigt att hålla röret öppet.

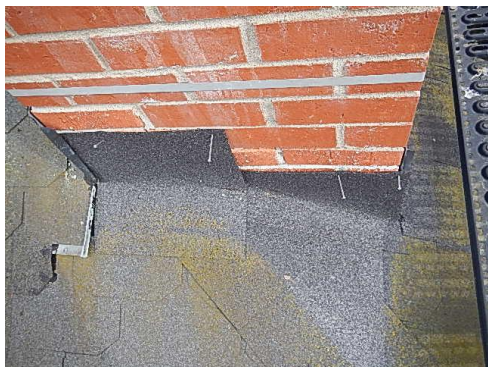
En del av skorstensplåten som ska täta mot taket/muren saknas. Risk finns att vatten tränger in utmed skorstensmuren.

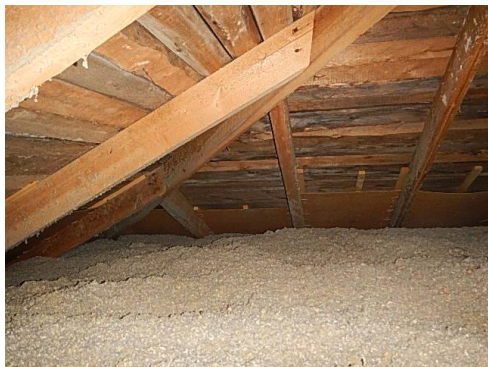
Från takluckan noterades inget onormalt, vinden är inte besiktningsbar i sin helhet, landgångar saknas. Vinden är tilläggsisolerad med cellulosaisolering.

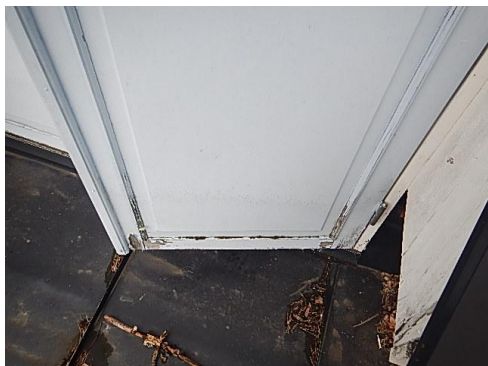
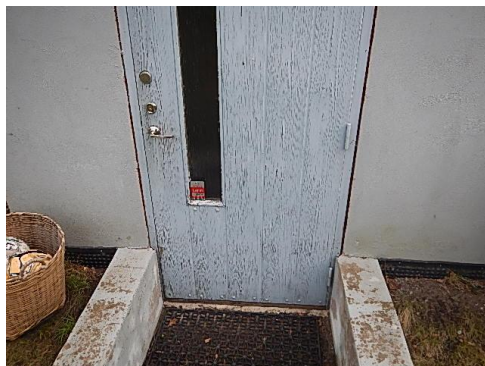
Fönster och dörrar öppnades stickprovsmässigt, underhåll erfordras av vissa dörrar och fönster som har flagnad färg.

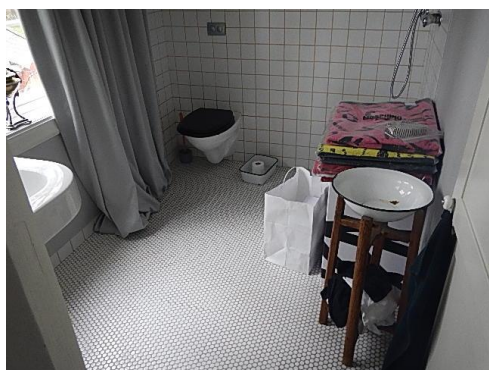
Våtrum på entréväningen, golvet har bakfall, våtrummet behöver göras om.

Båda golvbrunnarna har avvikelser från monteringsanvisningar och branschregler.

Våtrum med bakfall på golvet.

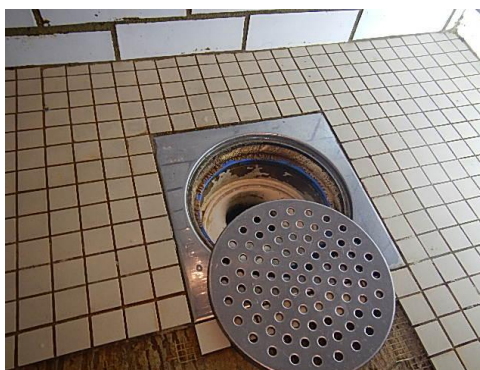
Våtrum på övervåningen har lös mosaik i duschen, säljaren har utfört fuktmätningar i duschen, som inte visar på någon fuktskada fast att plattorna släppt, även detta våtrum behöver renoveras.

Våtrum med lös mosaik.
