# Överlåtelsebesiktning

Överlåtelsebesiktning av byggnad för säljare.

## Fastighet: Köping Väster Kolsva 1:48

Besiktningsnummer: EA251006-01

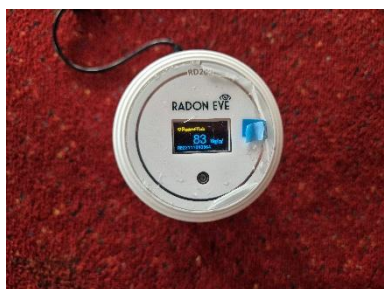
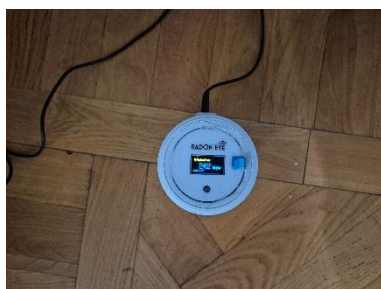
Radon är en lukt och färglös ädelgas som vid för stor exponering kan orsaka lungcancer. Radongashalten kan variera beroende på årstid, boendevanor och radonkälla. Gällande riktvärde för radonhalt i bostad är 200 Bq/m<sup>3</sup>. Man kan få olika årsmedelvärden beroende på vilken tid du gör mätningen därav så finns det en felmarginal på ca 30%.
