# Överlåtelsebesiktning

Överlåtelsebesiktning av fast egendom enligt jordabalken för säljare.

## Fastighet: Österåker Svinninge 3:16

Besiktningsnummer: EA250528-01

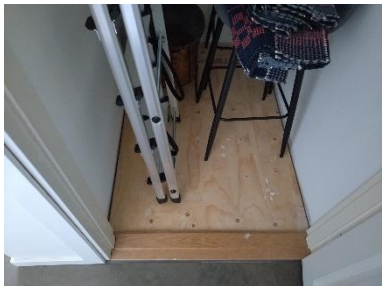
| Hisschakt | <p>Inget att notera. Förberett för eventuell hiss. Finns ingen hiss i dagsläget.</p> |

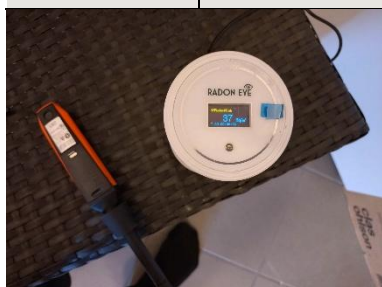
| Mätpunkt | Radonhalt<br>Bq/m <sup>3</sup> (medelvärde) | Mättid | Gränsvärde Bq/m <sup>3</sup> | Slutsats |
|---|---|---|---|---|
| Tvättstuga i<br>suterrängplan | 37 | 2 tim | <200 | Inga förhöjda värden vid radonmätningen<br>noterades. |
