## Utlåtande över ÖVERLÅTELSEBESIKTNING

Malung Rörbäcksnäs 20:131

Jossivägen 59, 78067 Sälen

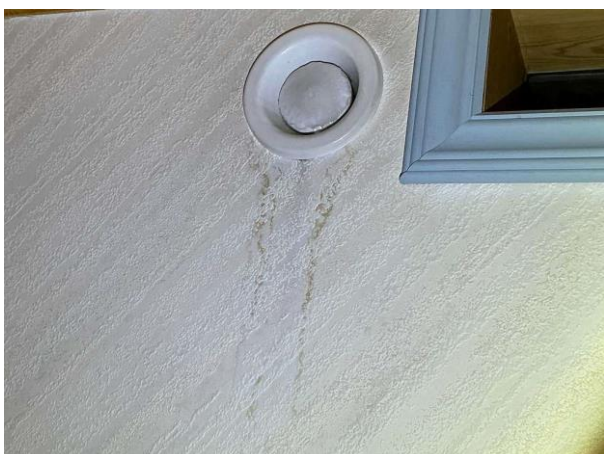
Bild 4: - Invändigt, Entréplan, Droppskydd saknas under kyl/frys Spår av rinning på vägg vid ventil ovanför köksskåp (torr vid b...)
