# Överlåtelsebesiktning

Överlåtelsebesiktning av fast egendom enligt jordabalken för säljare.

## Fastighet: Västerås Gruffet 1:15

Besiktningsnummer: EA250610-01

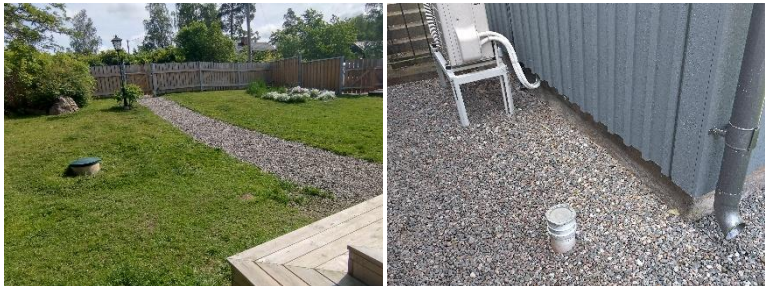
| Markförhållanden | <p>Det noterades att man har visst marklut emot byggnaden. Det rekommenderas att man leder bort eventuellt kondensvatten från värmepumpen.</p> <p>Se riskanalys 1.</p> |

1. När det finns brister i fasad eller i montaget/underhållet av snickerier, fönster och plåtdetaljer finns det en risk att vatten kan tränga in och orsaka skador i angränsande konstruktioner. När det är sprickor i fasaden finns det en risk att vatten kan tränga in och orsaka skador på angränsande konstruktioner samt att sprickan kan förvärras på grund av frostsprängning. När vatten från stuprör inte leds bort från byggnaden utan får rinna ut i anslutning till byggnaden och när det finns skador på rännor och rör, finns det en risk att man ökar fukttillskottet i grundkonstruktionen och på närliggande konstruktioner som då kan orsaka skador. Ledningarna/dagvattenbrunnarna kan sättas igen om löv och annat skräp ej stoppas från att följa med regnvattnet. När marken lutar mot byggnaden finns det en risk att ytvatten kan komma in i grundkonstruktionen och orsaka skador. Närliggande rabatter och planteringar (träd och buskar) kan komma att eller har påverkat grundkonstruktioner negativt med sitt/sina rotsystem och kan orsaka skador. Planteringar ökar även fuktbelastningen på fasad och grundmur samt kan täppa till eventuella luftspalter vid takfot vilket även där kan skapa/orsaka skador på vind.

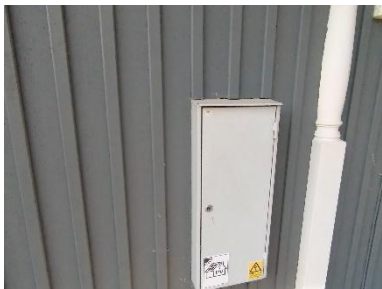
| Fasad | <p>Det noterades att vissa delar av fasaden har ett visst tvätt/målningsbehov.</p> <p>Se riskanalys 1.</p> |

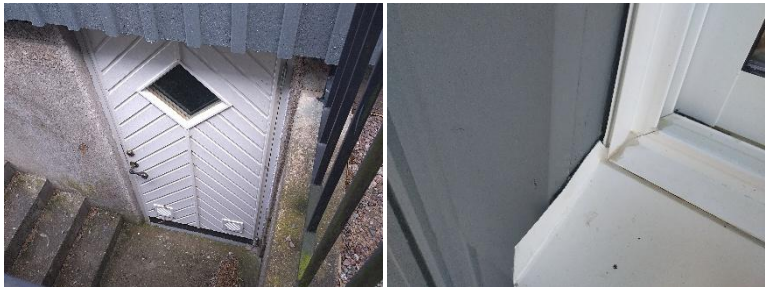
| Fönster och dörrar | <p>Det noterades att vissa av byggnadens dörrar och fönster har ett visst tvätt/målnings behov samt behov av justering av plåtar och vissa saknades. Det rekommenderas att man monterar ett entrétak över dörren till källarutrymmet.</p> <p>Se riskanalys 1.</p> |

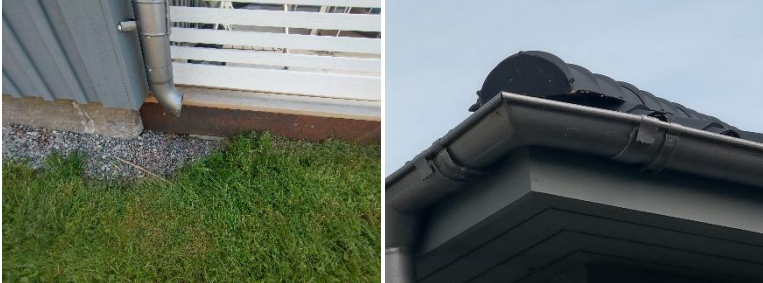
| Hängrännor/stuprör | <p>Det rekommenderas att man alltid leder bort eventuellt vatten från stuprören. Det noterades att vissa hängrännor/stuprör har ett visst justeringsbehov samt att vissa saknades. Om man inte leder bort vattnet är risken stor att den rinner in emot byggnaden.</p> <p>Se riskanalys 1.</p> |

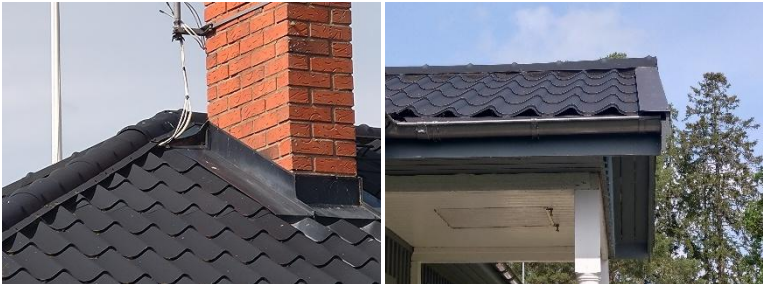
| Tak | <p>Vissa plåtar på yttertaket har ett visst justeringsbehov samt saknades vissa plåtar.</p> <p>Se riskanalys 1.</p> |

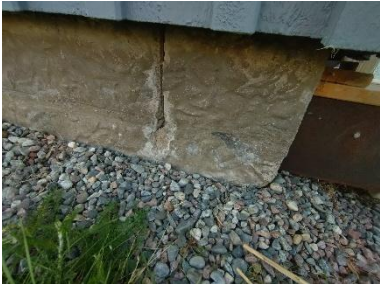
| Grundsockel | <p>Det noterades att man har mindre sprickor/hål i grundsockeln samt mindre putssläpp.</p> <p>Se riskanalys 1.</p> |

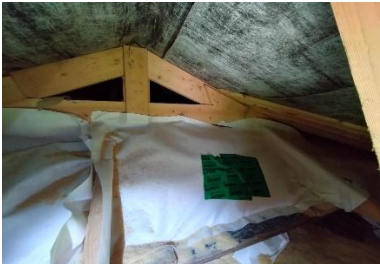
| Vind | <p>Då accesspunkten till detta utrymme var en aning litet kunde inte besiktningsmannen ta sig in i utrymmet och besikta det i sin helhet.</p> |

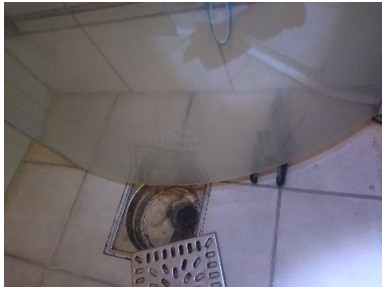
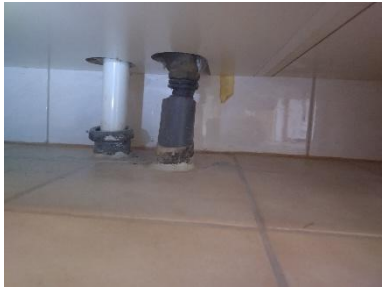
| Dusch/wc | <p>Äldre våtrum. Det noterades att golvbrunnen är placerad närmare väggen än 200mm samt att man har rör genomföringar i golvet närmare väggen än 60mm (detta var godkänt vid montage enligt då gällande branschregler).</p> <p>Se riskanalys 2.</p> |

2. I våtutrymmena (bad och tvättstuga) skall man ha ett tillfredställande fuktskydd. När det är av äldre modell och inte byggt efter dagens branschregler, finns det en risk att fukt kan komma att tränga in i bakomliggande konstruktion och orsaka skador.

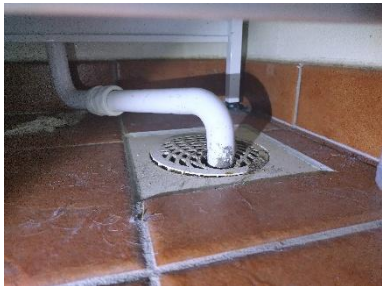
| Tvättstuga/pannrum | <p>Äldre våtutrymme. Det noterades att golvbrunnen är placerad närmare väggen än 200mm (detta var godkänt vid montage enligt då gällande branschregler).</p> <p>Se riskanalys 2.</p> |

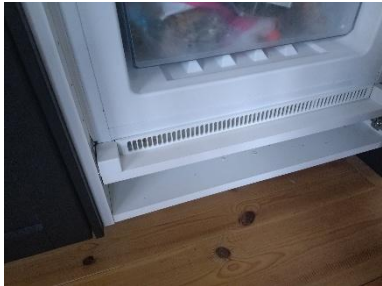
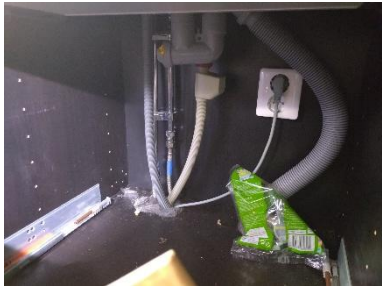
| Kök | <p>Det rekommenderas att man installerar ett vattenindikationslarm i diskbänkskåpet samt fäster upp avloppsslangen från diskmaskinen i fast material. Det saknades droppskydd under kyl/frys.</p> |

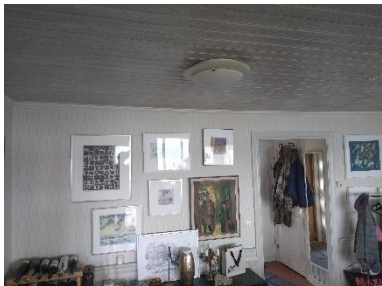
| Vardagsrum | <p>Vid besiktningen noterades att man monterat träpanelen direkt emot takstolar eller liknande. Detta har gjort att man fått en böj på innertaket. Detta bedöms som helt normalt.</p> |

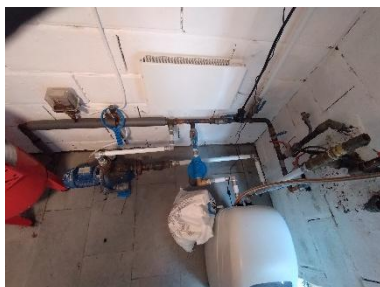
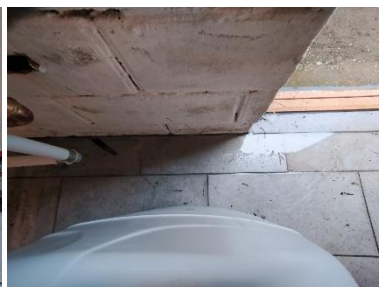
Det noterades att man har kondensvatten eller liknande som runnit ut på golvet. Utrymmet saknar golvbrunn så vattnet kan ej leds bort ordentligt. Det noterades att man har mindre missfärgning på ytterväggen.

3. När man fått missfärgning i utrymmet är det en indikering på att man har fått en fuktrelaterad obalans i utrymmet. Inträngt vatten kan leda till problem/ skador i angränsande konstruktioner. En källare utsätts i regel mer eller mindre för permanent fuktpåverkan från angränsande mark och fuktindikering förekommer punktvis på källarväggarna och på golvet i vanlig omfattning för hustypen. Utifrån erfarenhet är det känt att konstruktioner och beläggningar/beklädnader med organiska och täta material mot golv- och väggytor bör undvikas, då skador kan uppstå. Detta kan leda till en elak lukt. Det kan inte uteslutas att brister föreligger alternativt kommer att uppstå i dräneringsmaterialen då den tekniska livslängden har passerat.
