# Överlåtelsebesiktning

Överlåtelsebesiktning av byggnad för säljare.

## Fastighet: Köping Väster Kolsva 1:48, 1:44, 1:42 och 1:11

Besiktningsnummer: EA251006-03

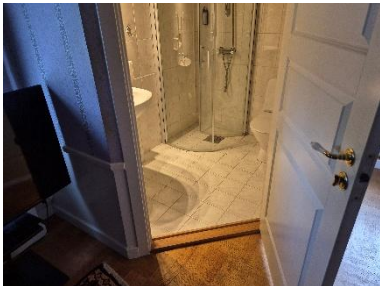
| Våtrum/våutrymmen | <p>Äldre våtrum/utrymmen.</p> <p>Se riskanalys 1.</p> |

1. I våtutrymmena (bad, wc, dusch och tvättstuga) skall det finnas ett tillfredställande fuktskydd. Möjlighet att kontrollera tätskikt på golv- och väggytor där keramiska plattor har applicerats är väldigt begränsad. När det inte finns dokumentation som garanterar att arbetet är branschmässigt utfört eller om det finns avvikelser från branschstandard, kan inte risken för skador i angränsande konstruktioner helt uteslutas även om ingen fukt indikerades. När man fått missfärgning i utrymmet är det en indikering på att man har fått en fuktrelaterad obalans i utrymmet. Inträngt vatten kan leda till problem/ skador i angränsande konstruktioner.

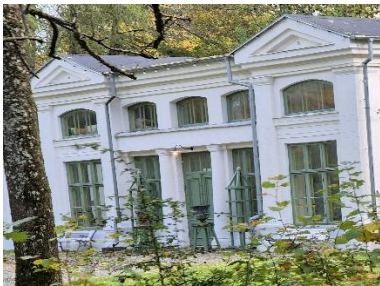
| Utvändigt | <p>Det noterades att fasaden har ett visst tvätt/målningsbehov. Det rekommenderas att man monterar ett entrétak ovanför entrén. Vissa plåtar på yttertaget har ett visst justerbehov.</p> <p>Se riskanalys 2.</p> |

2. När det finns brister i fasad eller i montaget/underhållet av snickerier, fönster och plåtdetaljer finns det en risk att vatten kan tränga in och orsaka skador i angränsande konstruktioner. När det är sprickor i fasaden finns det en risk att vatten kan tränga in och orsaka skador på angränsande konstruktioner samt att sprickan kan förvärras på grund av frostsprängning. När vatten från stuprör inte leds bort genom dagvattenledningar utan får rinna ut i anslutning till byggnaden och när det finns skador på rännor och rör, finns det en risk att man ökar fuktillskottet i grundkonstruktionen och på närliggande konstruktioner som då kan orsaka skador. Ledningarna/dagvattenbrunnarna kan sättas igen om löv och annat skräp ej stoppas från att följa med regnvattnet. Närliggande rabatter och planteringar (träd och buskar) kan komma att eller har påverkat grundkonstruktioner negativt med sitt/sina rotsystem och kan orsaka skador. Planteringar ökar även fuktbelastningen på fasad och grundmur samt kan täppa till eventuella luftspalter vid takfot vilket även där kan skapa/orsaka skador på vind. När marken lutar mot byggnaden finns det en risk att ytvatten kan komma in i grundkonstruktionen och orsaka skador. Dagvattenledningarnas tekniska livslängd har passerat och om det finns brister kan det inte uteslutas att dagvatten inte leds bort som det skall vilket kan leda till skador på husets grundkonstruktion. När man fått missfärgning i utrymmet är det en indikering på att man har fått en fuktrelaterad obalans i utrymmet. Inträngt vatten kan leda till problem/ skador i angränsande konstruktioner.
